FECHA Y HORA: 22/07/2025 (09:20 a 11:50 hs)	ACTA N°: SE DETALLAN EN DESCRIPCIÓN
LUGAR: ARROYO LUDUEÑA	PERSONAL INTERVINIENTE: LUCILA KRIMER - MARIELA CASCÉ

REGISTRO DE CAMPO - ARROYO LUDUEÑA

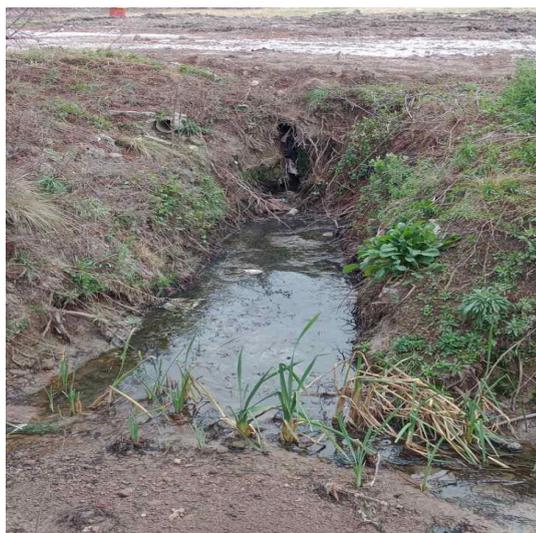
En el marco del Programa de Monitoreo del Arroyo Ludueña, se inició el relevamiento en el Punto ZPAZ-2 , donde se labró el acta 63-105941-A, consignando lo siguiente: "En el lugar se constata que el pluvial proveniente del aeropuerto no se encuentra descargando efluentes, motivo por el cual no se realiza la toma de muestra programada. En el lugar se están realizando obras de reforma del canal lindero al centro comercial".

Punto ZPAZ-2 .Agua estancada, sin descarga de efluentes

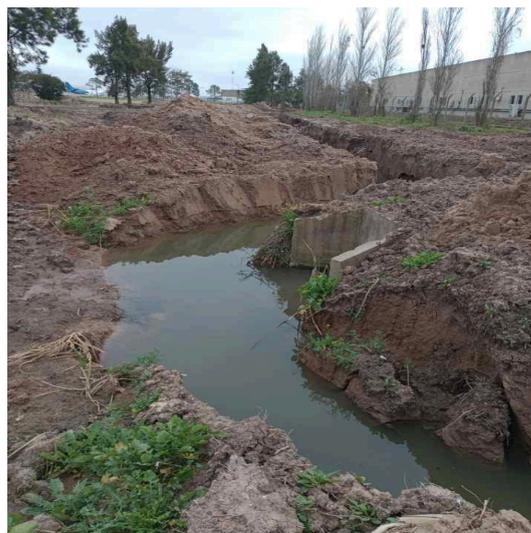
Seguidamente, se tomó muestra en el Punto ZPAZ-3, registrando el acta 63-105942-A lo siguiente: "En el lugar se observa una obra en la que se está desviando el curso del pluvial abierto. Se detecta actividad anaerobia, la cual se evidencia por la presencia de burbujas. En la superficie se observa material en suspensión de color negro. Se encuentra descargando el pluvial proveniente del centro comercial. Se percibe olor a cloaca. La muestra tiene el color gris típico de un efluente cloacal".

Punto ZPAZ-3 Desvío del pluvial abierto

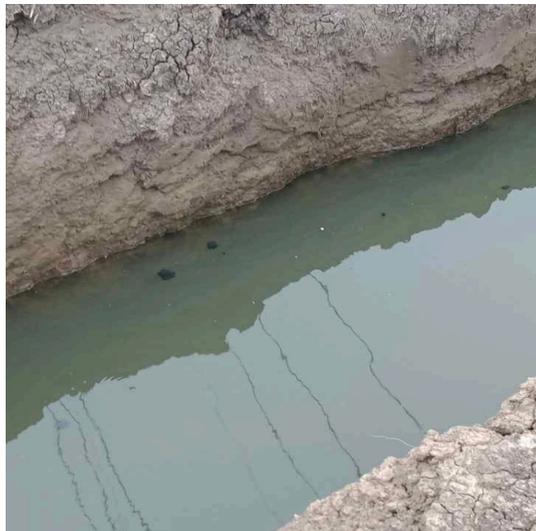
Punto ZPAZ-3 Sólidos en suspensión

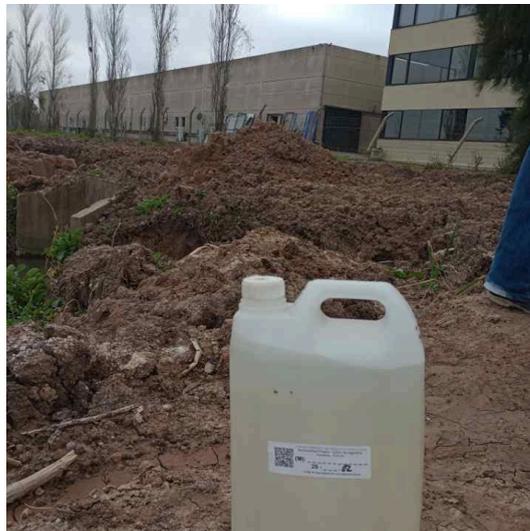
Punto ZPAZ-3 - Toma de muestra

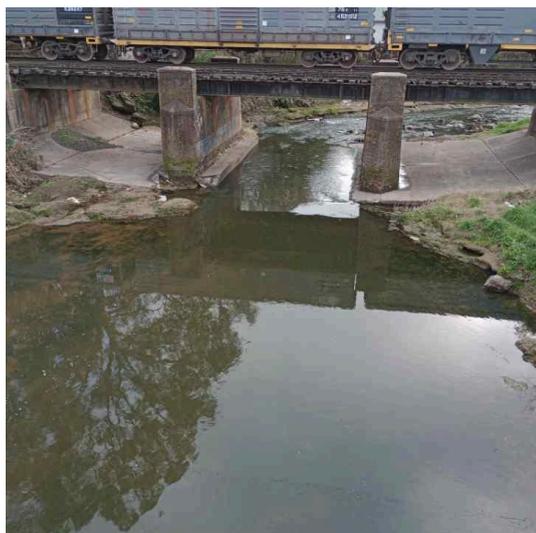
Punto 8- Puente Azcuénaga y arroyo Ludueña

Luego, nos dirigimos al Punto 8, donde se redactó el acta 63-105943-A dejando constancia de lo siguiente: "Se encuentra descargando el emisario que proviene de la zona del centro comercial, con algo de espuma. Se observa un abundante caudal. No se observan residuos significativos. En un margen se observa un cúmulo de espuma. Se percibe olor característico al arroyo, no cloacal".

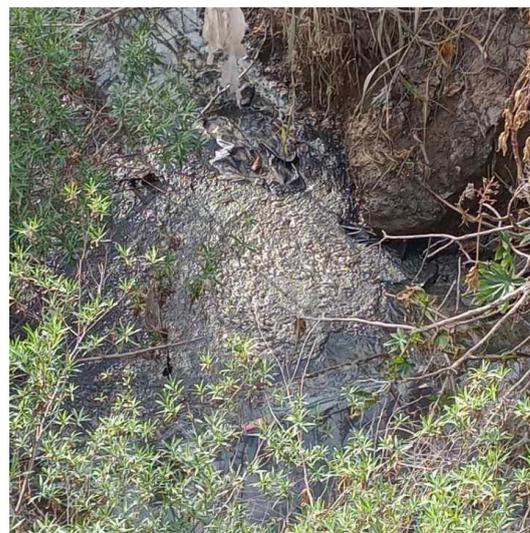
Posteriormente, se realizó el muestreo en el E24-1, correspondiente al Emisario 24 y se formuló el acta 63-105944-A. Se percibió un fuerte olor a cloaca. Se observó mucha grasa y actividad anaeróbica dentro del emisario, muy pocos residuos y abundante vegetación. La muestra presentó coloración marrón clara.

Punto E24-1- Presencia de grasa en el E24

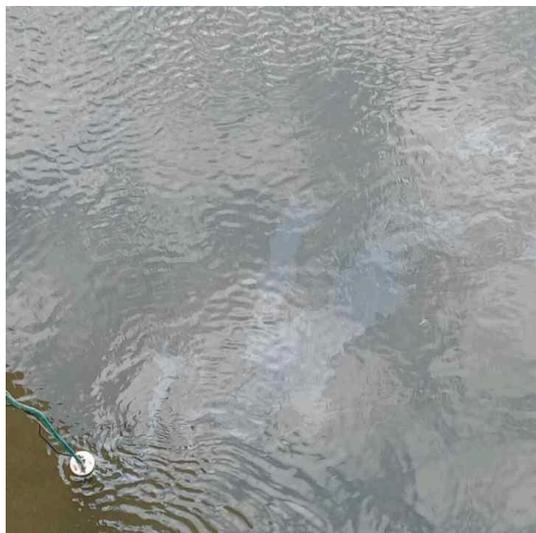
En el Punto 12 del Arroyo Ludueña se tomó una muestra, se labró el acta 63-105945-A y se observó una película aceitosa (compatible con aceite mineral) en la superficie de casi la totalidad del curso de agua, proveniente del emisario 24. Se observaron residuos sobre las márgenes. No se percibió olor.

Punto 12- Película aceitosa en la superficie del arroyo

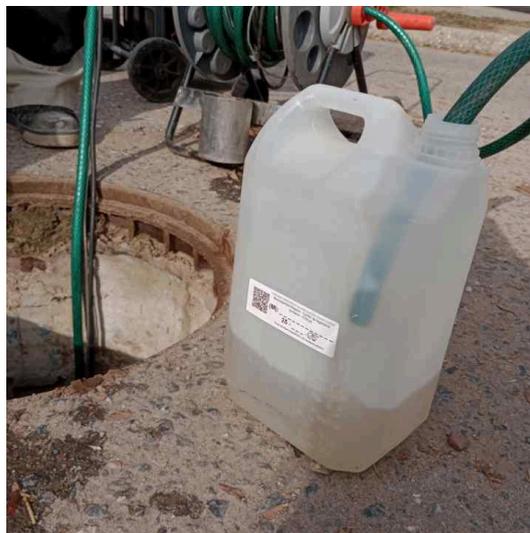
Acto seguido se tomó la muestra programada en el Punto E8-3, en cámara de inspección del emisario 8. En acta 63-105947-A quedaron plasmados los siguientes comentarios: "La muestra presenta coloración marrón y en la superficie se observa una película oleosa. No se percibe olor".

Punto E8-3- Muestra con coloración marrón

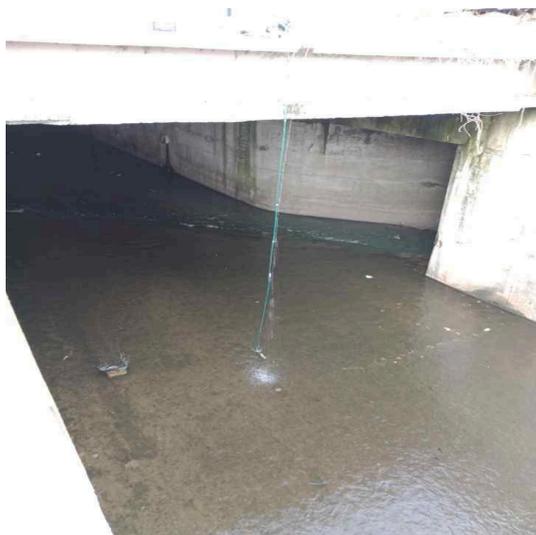
EN-1 Inicio del entubamiento

Nos dirigimos al inicio del entubamiento del arroyo, para realizar la toma de muestra correspondiente al punto EN-1. Se labró el acta 63-105948 y se describió lo siguiente: "Se percibe vapor con mucho olor a humedad. No se observan residuos dentro del entubamiento, pero sí en el entorno, el cual es un

basural. Hay abundante caudal en el emisario 10 que confluye con el entubamiento. Sobre una de las márgenes hay caballos, gallinas y chanchos. La muestra es clara.

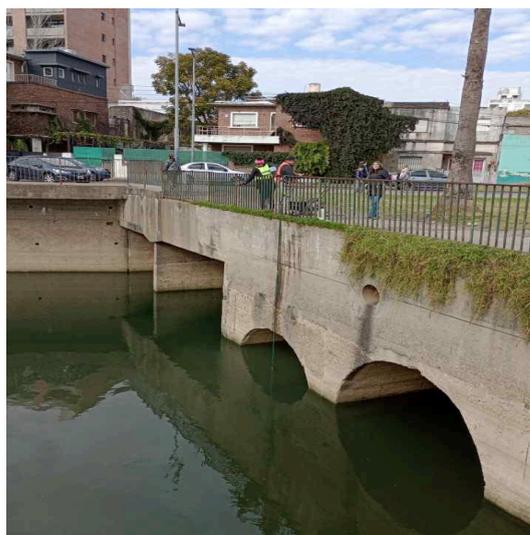
EN-3 Final del entubamiento

Finalmente, se tomó muestra en el final del entubamiento del arroyo, donde se redactó el acta 63-105950-A con los siguientes comentarios: "En el punto confluyen el aliviador I, II y el entubamiento. El aliviador I presenta el mayor caudal, mientras que el aliviador II se encuentra prácticamente estanco. El entubamiento no aparenta mucha corriente, pero se observa levemente la pluma blanquecina característica. Se encuentran descargando los pluviales laterales. Se observan algunos residuos. No se observa presencia de algas. Se percibe olor a pescado en el entorno".
