<b>FECHA Y HORA:</b> 24/02/2025 (8:40 A 11:58 hs)	<b>ACTA N°:</b> DESDE 63-82041-A HASTA 63-82050-A
<b>LUGAR:</b> ARROYO LUDUEÑA	<b>PERSONAL INTERVINIENTE:</b> LUCILA KRIMER - MARIELA CASCÉ

## REGISTRO DE CAMPO - ARROYO LUDUEÑA

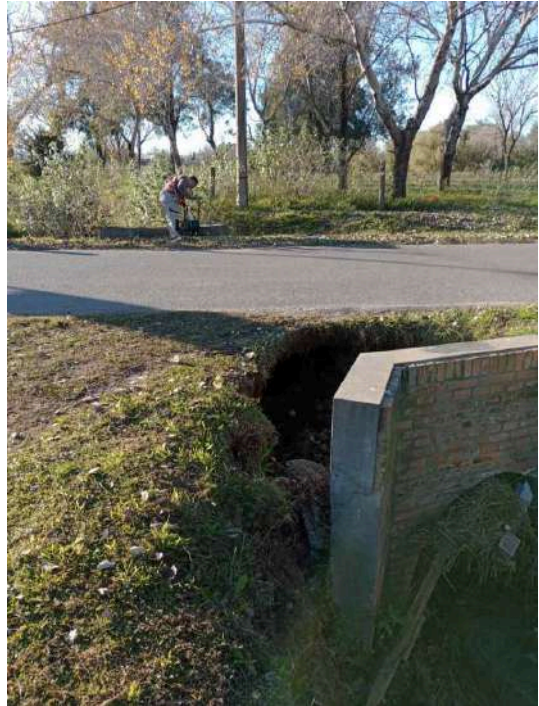
Punto ESCH-3. Vista del emisario

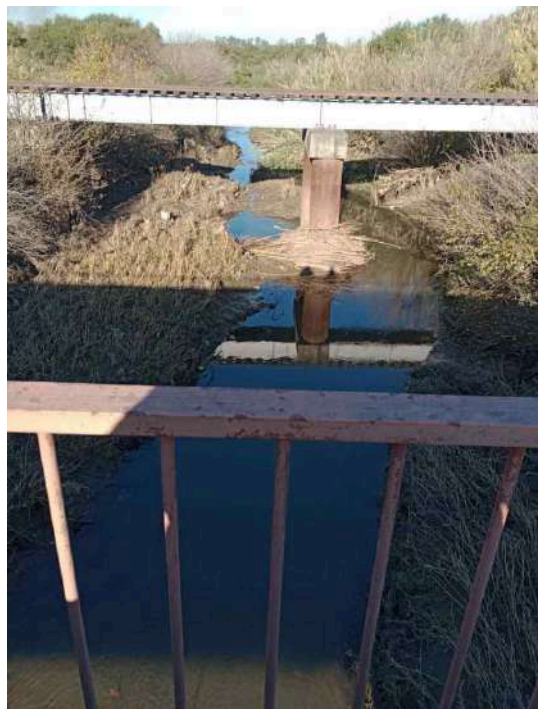
Punto IB-1. Vista del canal Ibarlucea desde punto de muestreo

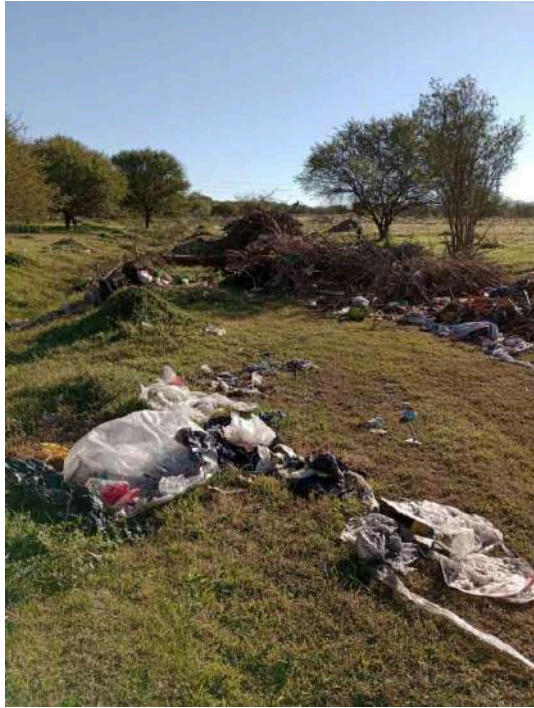
Punto IB-2. Residuos en el acceso

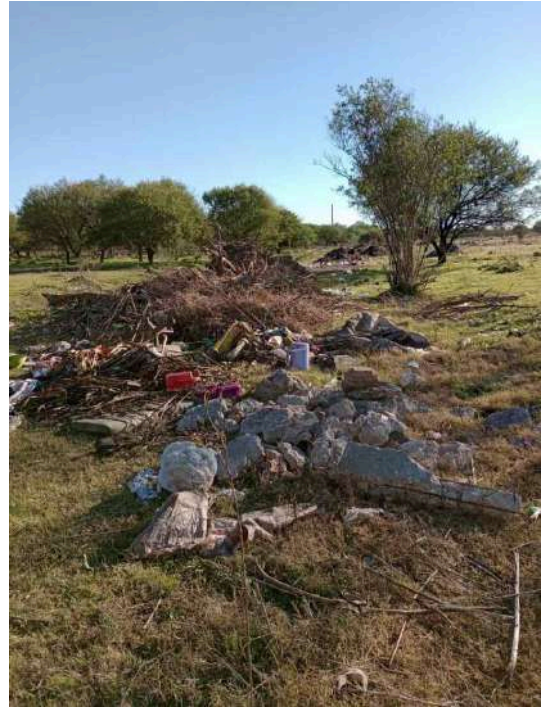
Punto IB-2. Residuos en el acceso

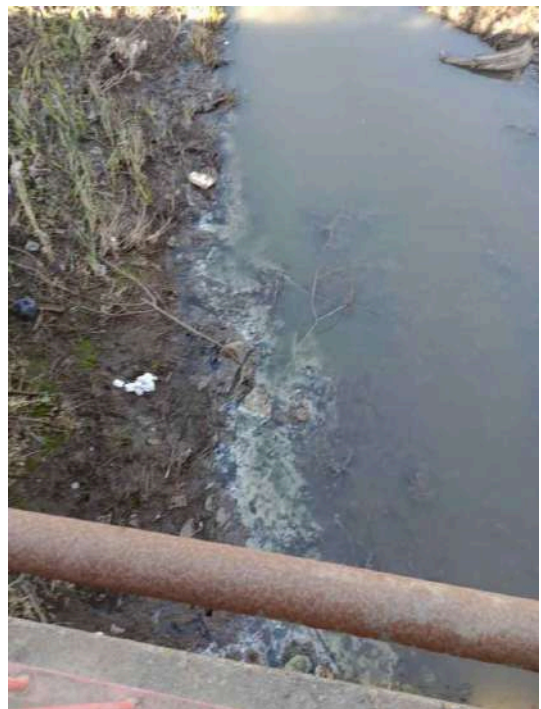
Punto IB-3. Vista depósitos blanquecinos sobre margen izquierda

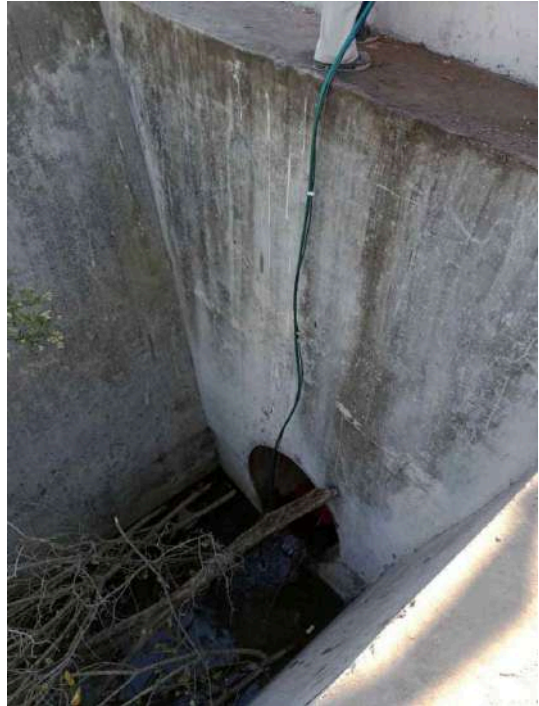
Punto EBOUS-1. Vista del emisario y ramas en su interior

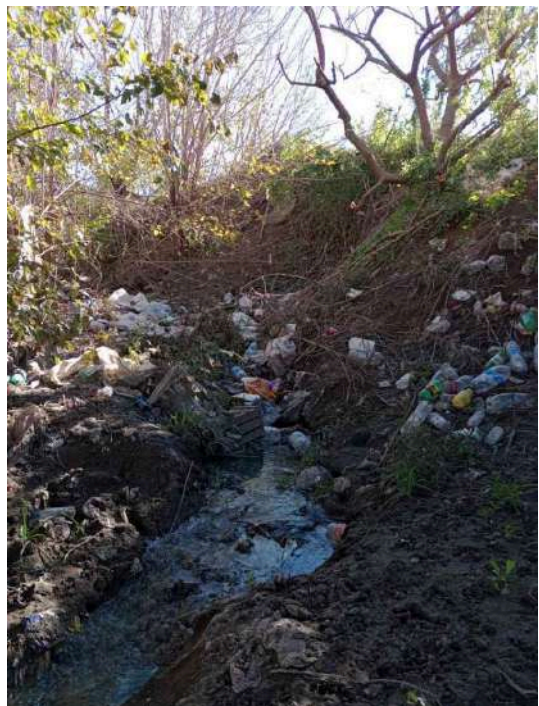
Punto EBOUN-1.. Residuos sobre conducto pluvial

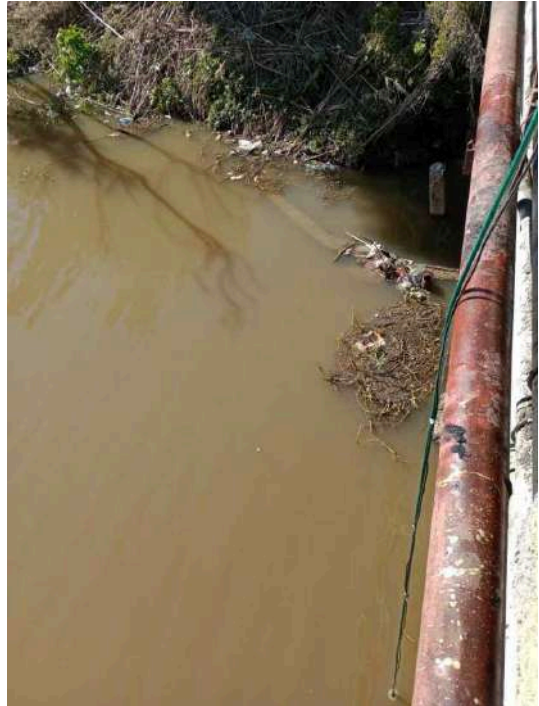
Punto 3. Toma de muestra y presencia de residuos

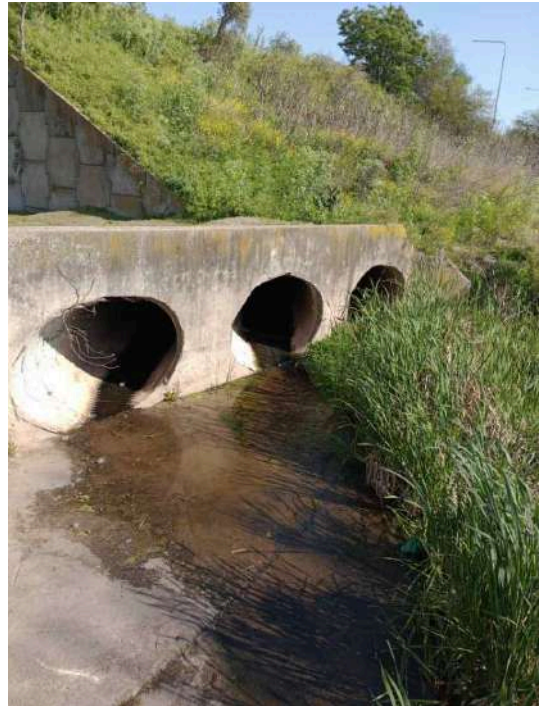
Punto MOR-1 . Abundante vegetación en entorno

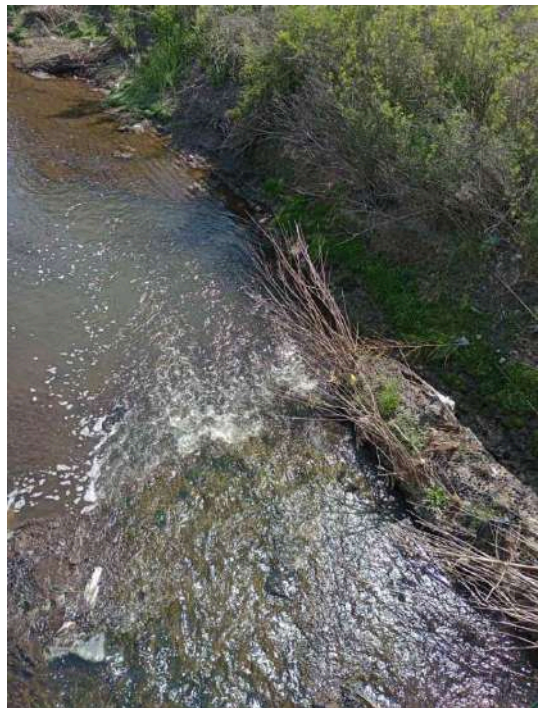
Punto 9. Abundante caudal y poca generación de espuma

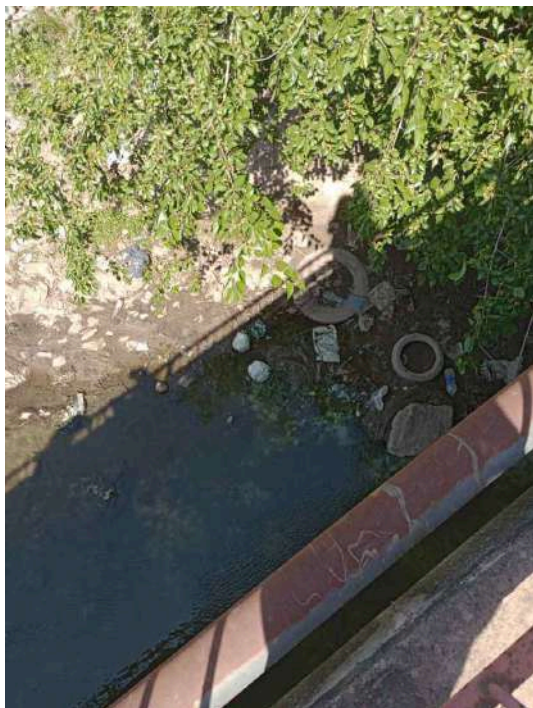
Punto IB-3. Residuos en los márgenes

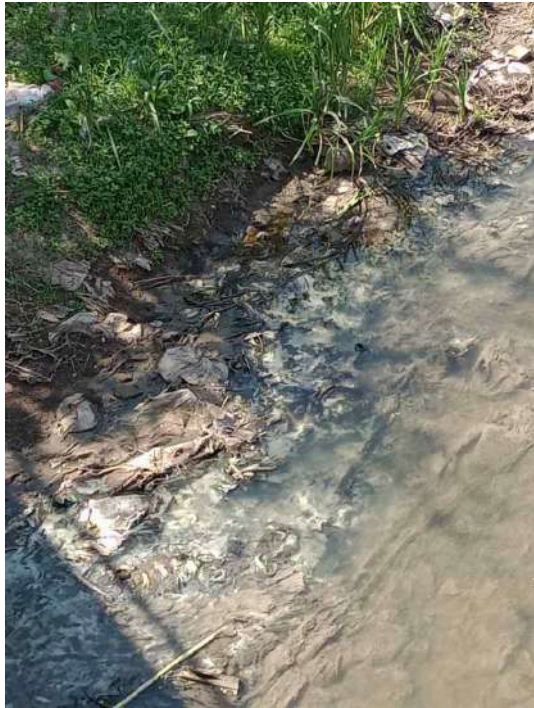
Punto IB-3. Manchas blanquecinas en los márgenes

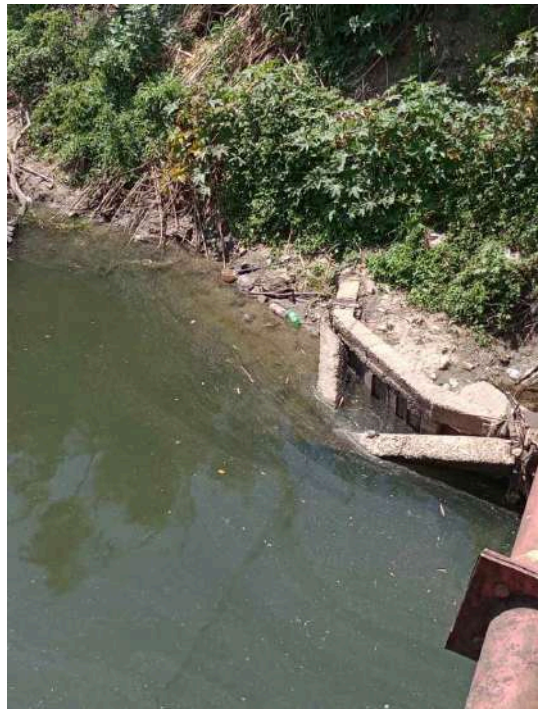
Punto 3- Residuos en los márgenes

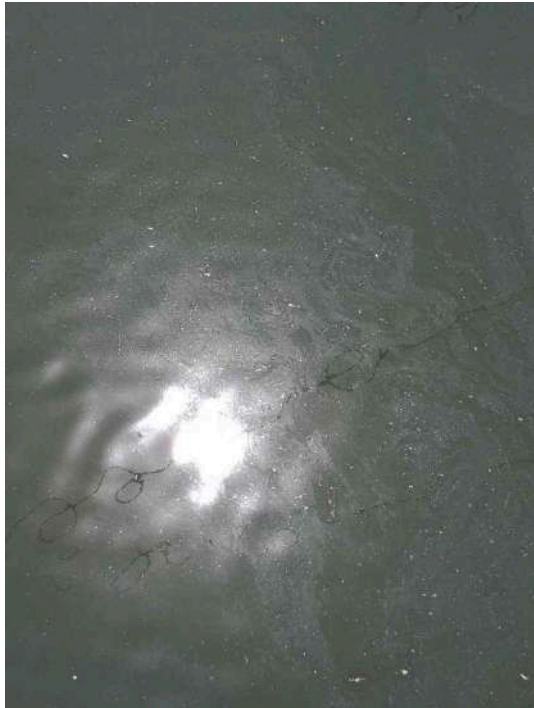
Punto 3. Mancha de aceite en el curso de agua

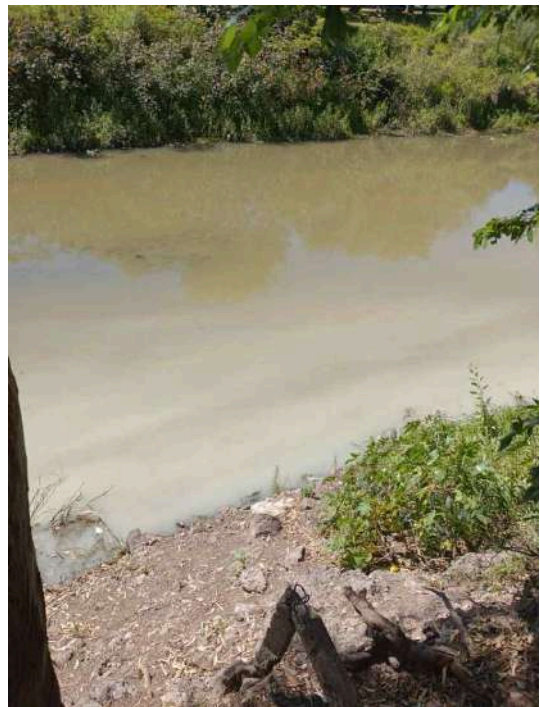
Punto ENAN-1. Mancha blanquecina

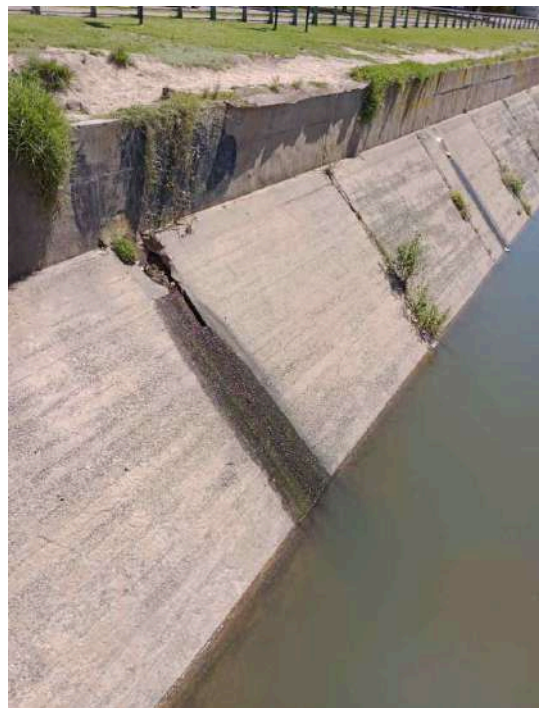
Punto AI-2 y EN-3. Descarga de pluviales

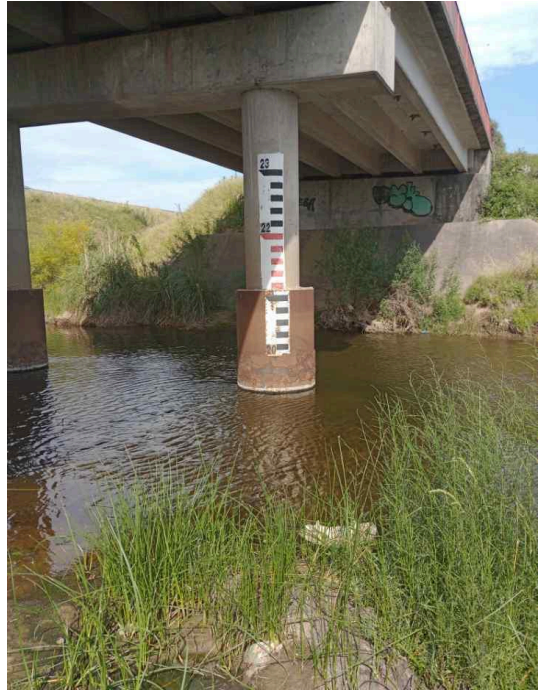
Punto 11. Bajo nivel del arroyo.

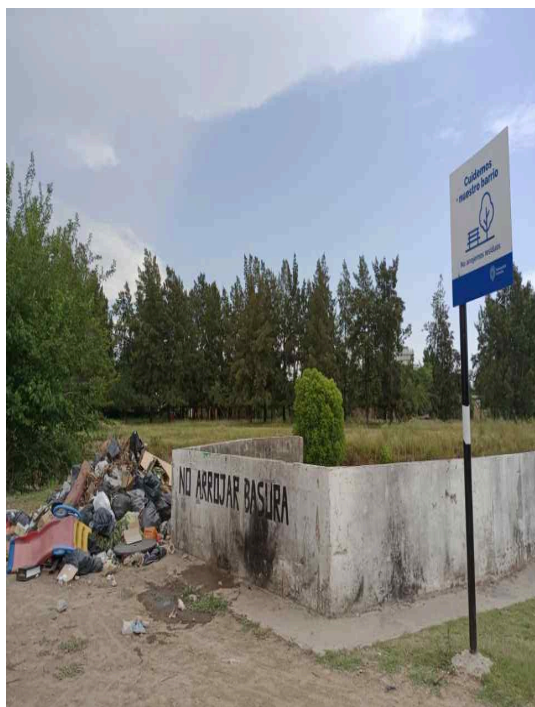
Punto E27-1. Vista del Emisario rodeado de residuos.

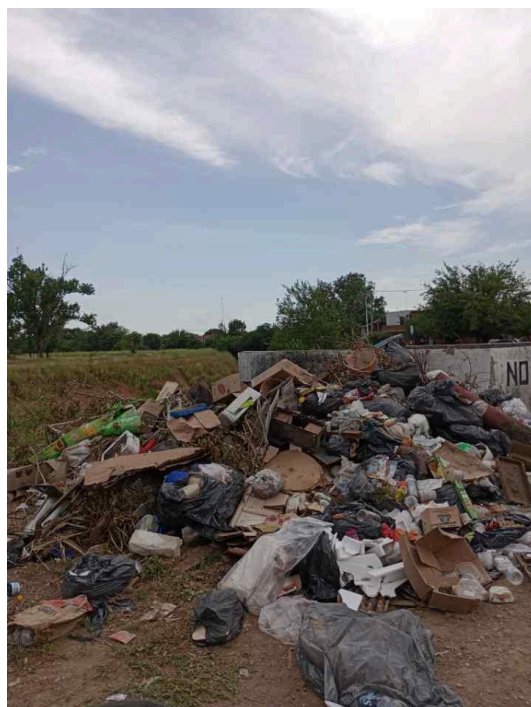
Punto E27-1. Vista de los residuos alrededor del Emisario.

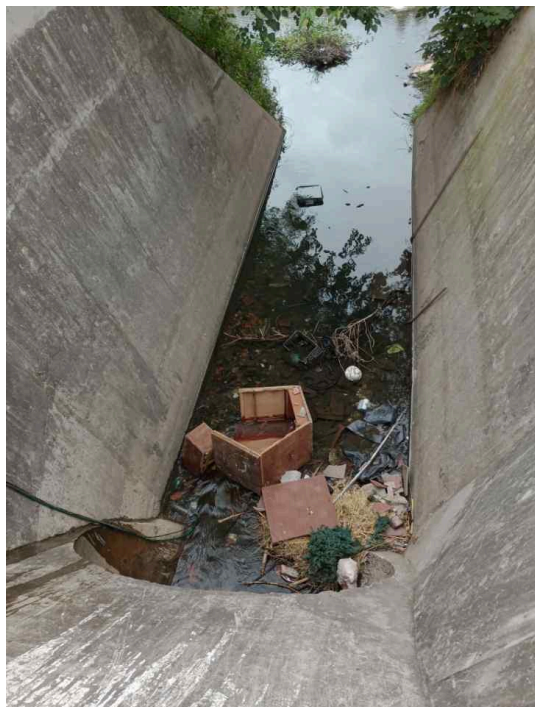
Punto E28-1. Vista del interior del Emisario
