<b>FECHA :</b> 2/01/26 - 20/01/2026 - 26/01/2026	<b>ACTA N°:</b> ----
<b>LUGAR :</b> ARROYO LUDUEÑA	<b>PERSONAL INTERVINIENTE:</b> Dirección de Fiscalización Ambiental - Ministerio de Ambiente y Cambio Climático Pcia. Santa Fe - Personal de HSE Ingeniería

## REGISTRO DE CAMPO - ARROYO LUDUEÑA

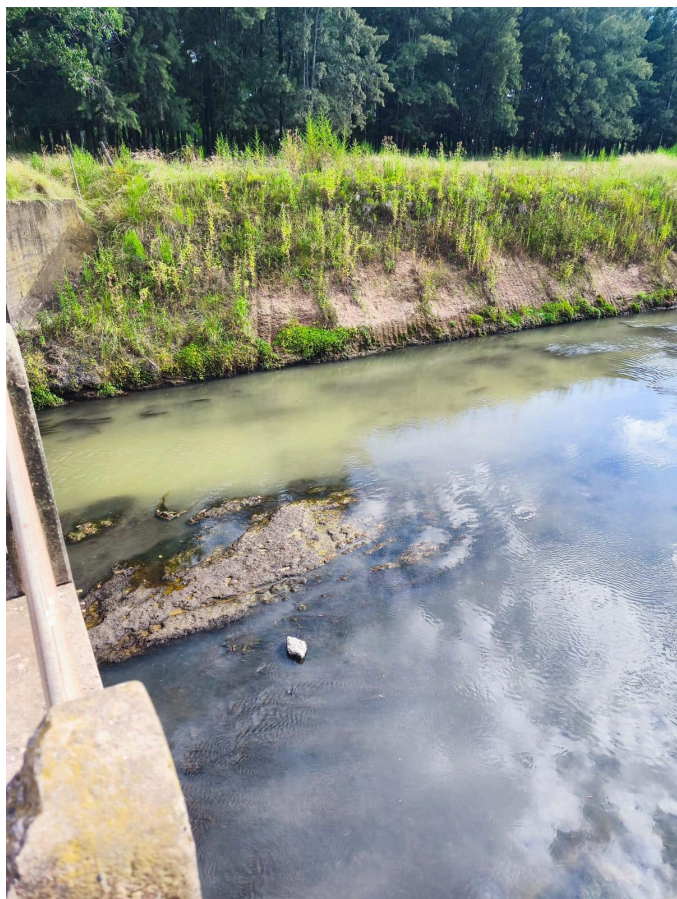
Se observa el Arroyo Ludueña con una coloración verdosa en la margen opuesta a la descarga del Emisario 26, el cual no se encuentra descargando. Se percibe la presencia de olor, compatible con un proceso de descomposición. Asimismo, se constata un muy bajo nivel de agua, con exposición de cúmulos de tierra en distintos sectores del cauce. Se verifica además que la anomalía observada proviene de aguas arriba de este punto.

Puente Álvarez Condarco- Coloración verdosa en la margen opuesta a la descarga del Emisario 26. Fecha 02/01/2026

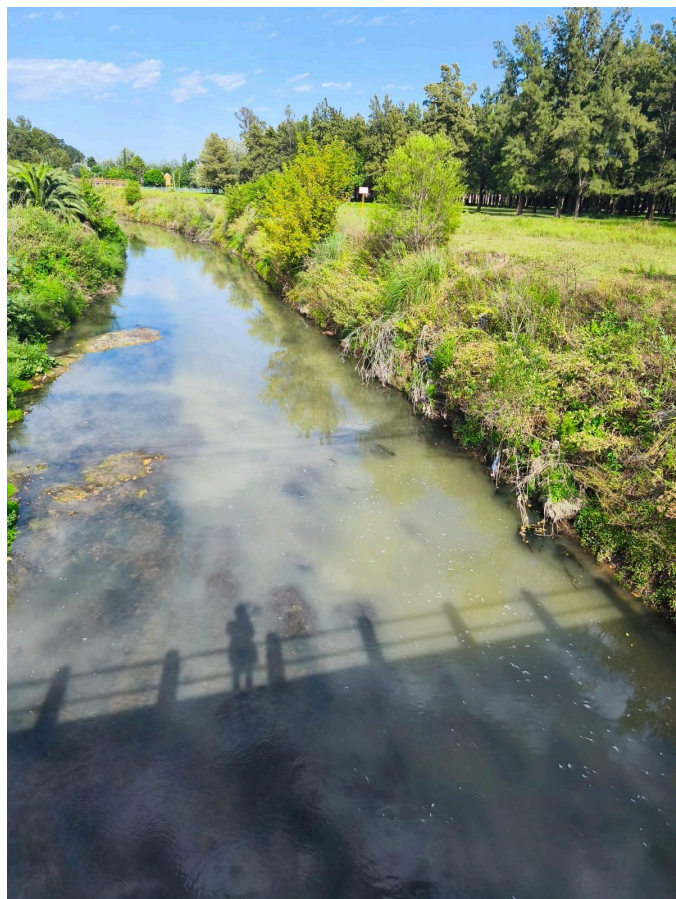
Puente Álvarez Condarco- Vista aguas arriba del punto. Fecha 02/01/2026

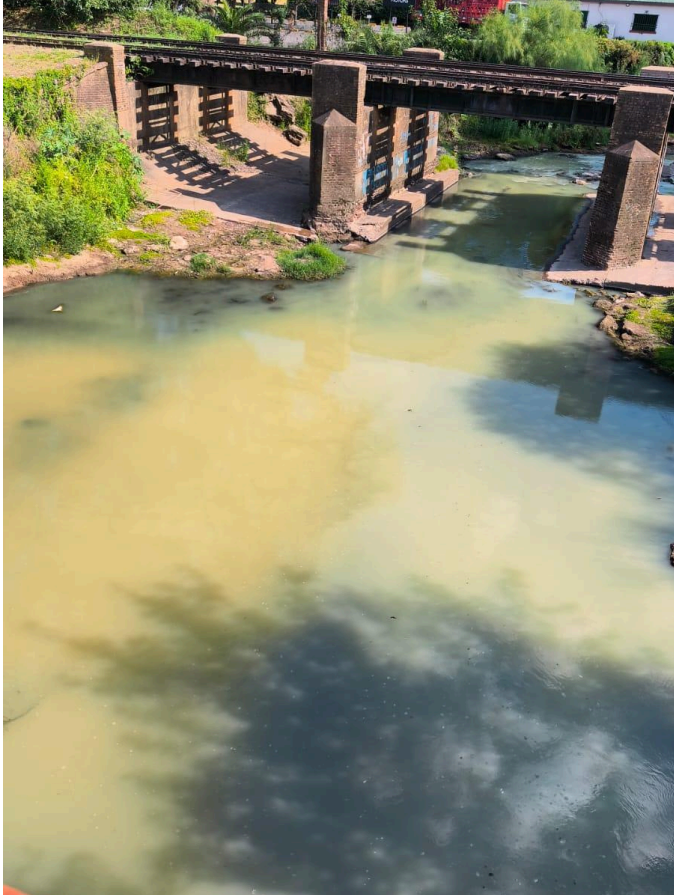
Se observa que el Arroyo Ludueña presenta una coloración verdosa/amarillenta en casi la totalidad de su extensión. En este punto se identifica la descarga de un conducto pluvial abierto, que colecta los efluentes provenientes de la empresa Rusitano S.A, y líquidos residuales de la ciudad de Funes, con aguas incoloras y sin presencia de espuma. Se percibe olor en el curso de agua, compatible con un proceso de descomposición. El nivel del arroyo es bajo y la coloración anómala continúa siendo observable aguas arriba.

Puente Azcuénaga. Fecha 02/01/2026

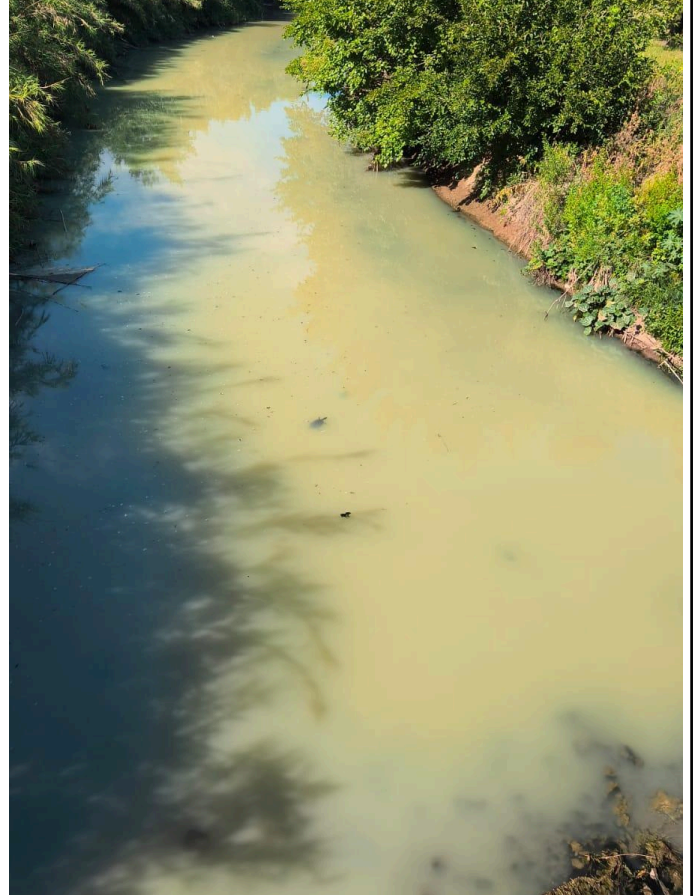
Puente Azcuénaga- Vista aguas arriba del punto.  
Fecha 02/01/2026

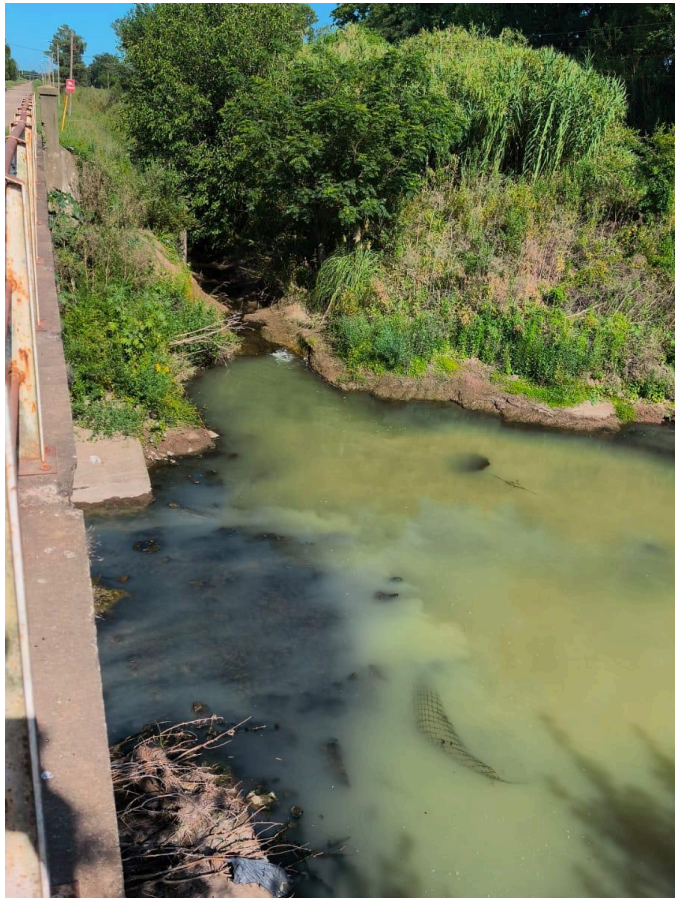
Puente Azcuénaga- Vista al pluvial proveniente del Aeropuerto  
Fecha 02/01/2026

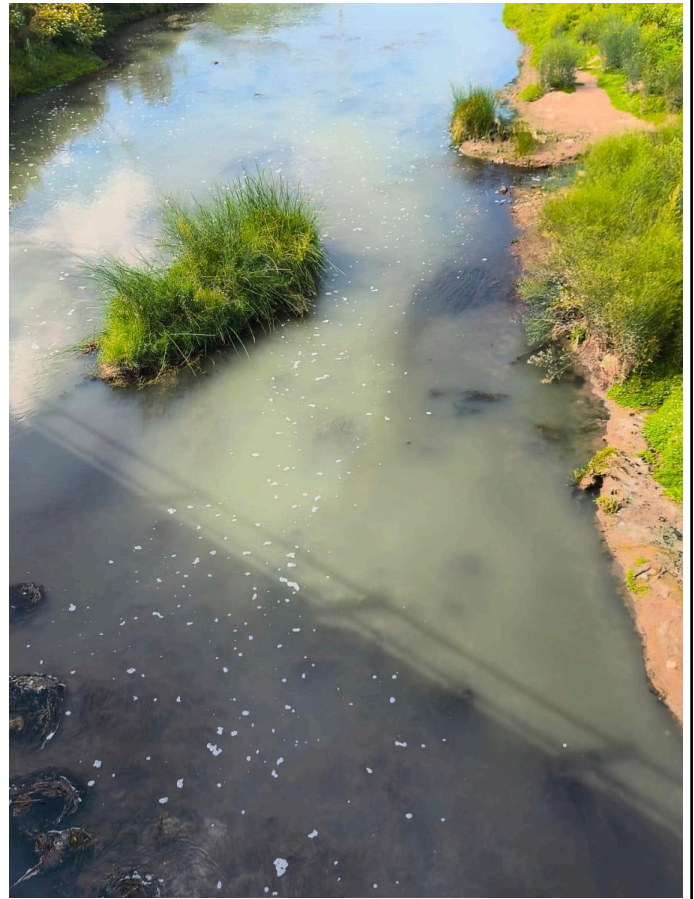
Se observa el arroyo con coloración verdosa y presencia de un olor leve, compatible con un proceso de descomposición. Se constata que el emisario proveniente de la ciudad de Funes y los emisarios N° 3 (Alippi) y 4 descargan efluentes incoloros. El nivel del agua es bajo, con cúmulos de tierra visibles en el cauce, y se verifica que la coloración procede de aguas arriba del sector.

Puente Ing. Miglierini- Vista aguas arriba y Pluvial proveniente de Funes. Fecha 02/01/2026

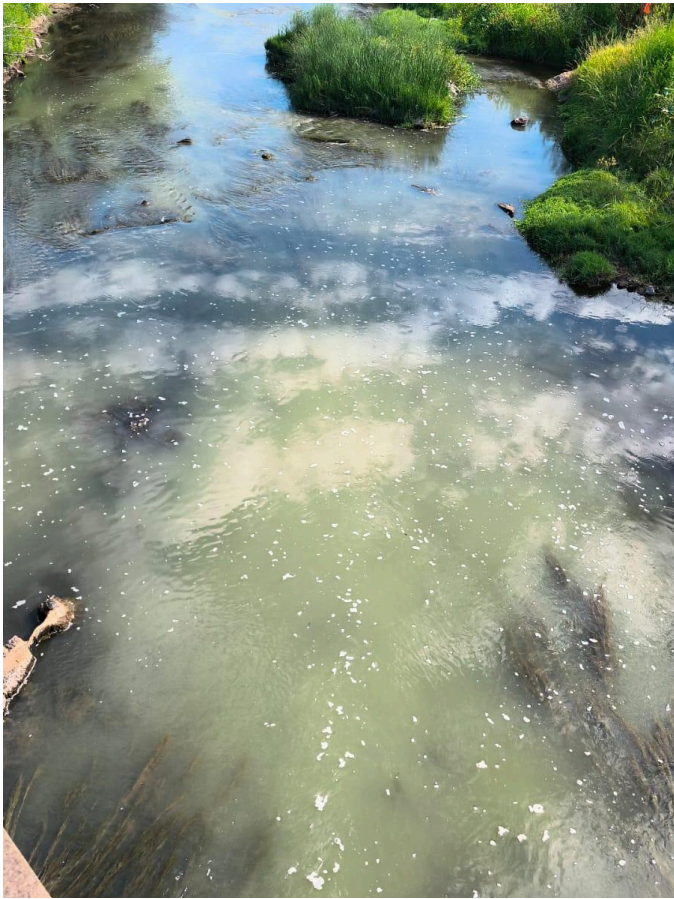
Puente Ing. Miglierini- Vista a los Emisarios 3 y 4.  
Fecha 02/01/2026

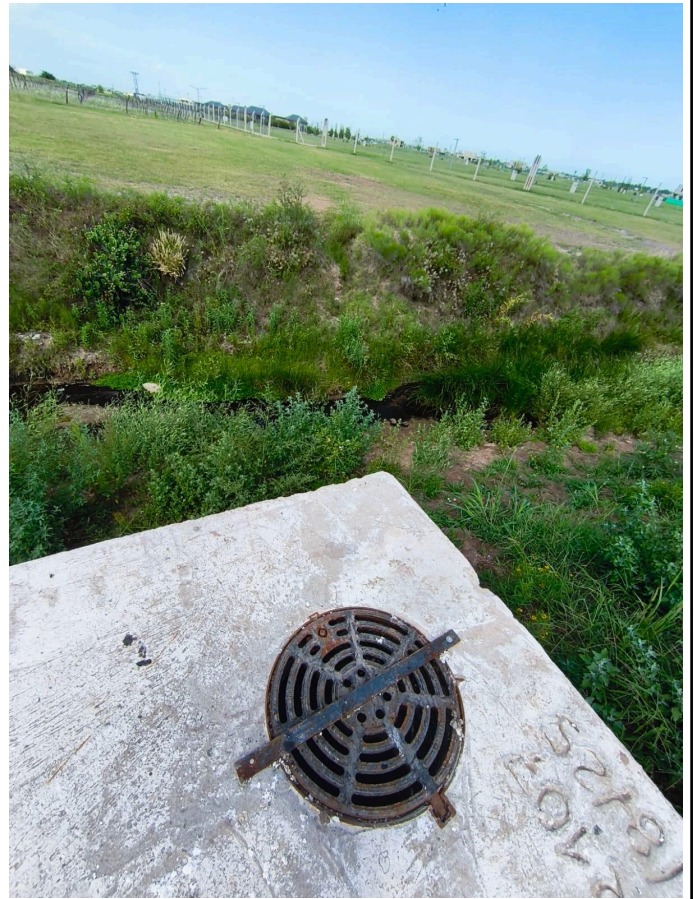
La boca de registro no se encuentra desbordando efluentes ni presenta indicios de desborde previo. No se percibe olor ni se observa agua estancada en sus inmediaciones.

Baca de Registro de ASSA- A metros del Puente Ing. Miglierini.  
Fecha 02/01/2026

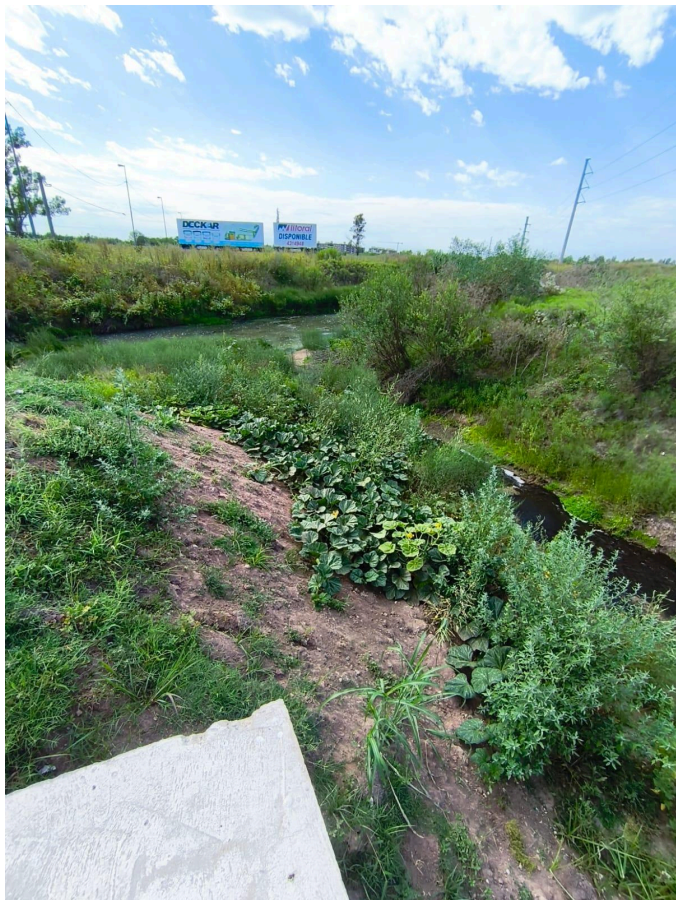
Boca de Registro de ASSA- Vista al pluvial proveniente de Funes y su descarga en el Arroyo Ludueña. Fecha 02/01/2026

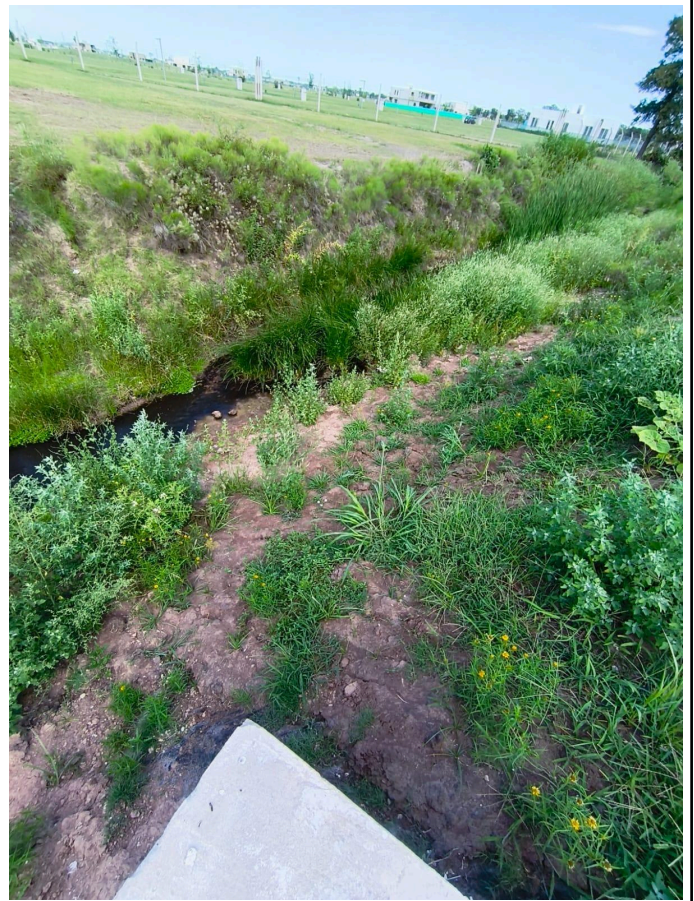
Boca de Registro de ASSA- Pluvial proveniente de Funes sin coloración. Fecha 02/01/2026

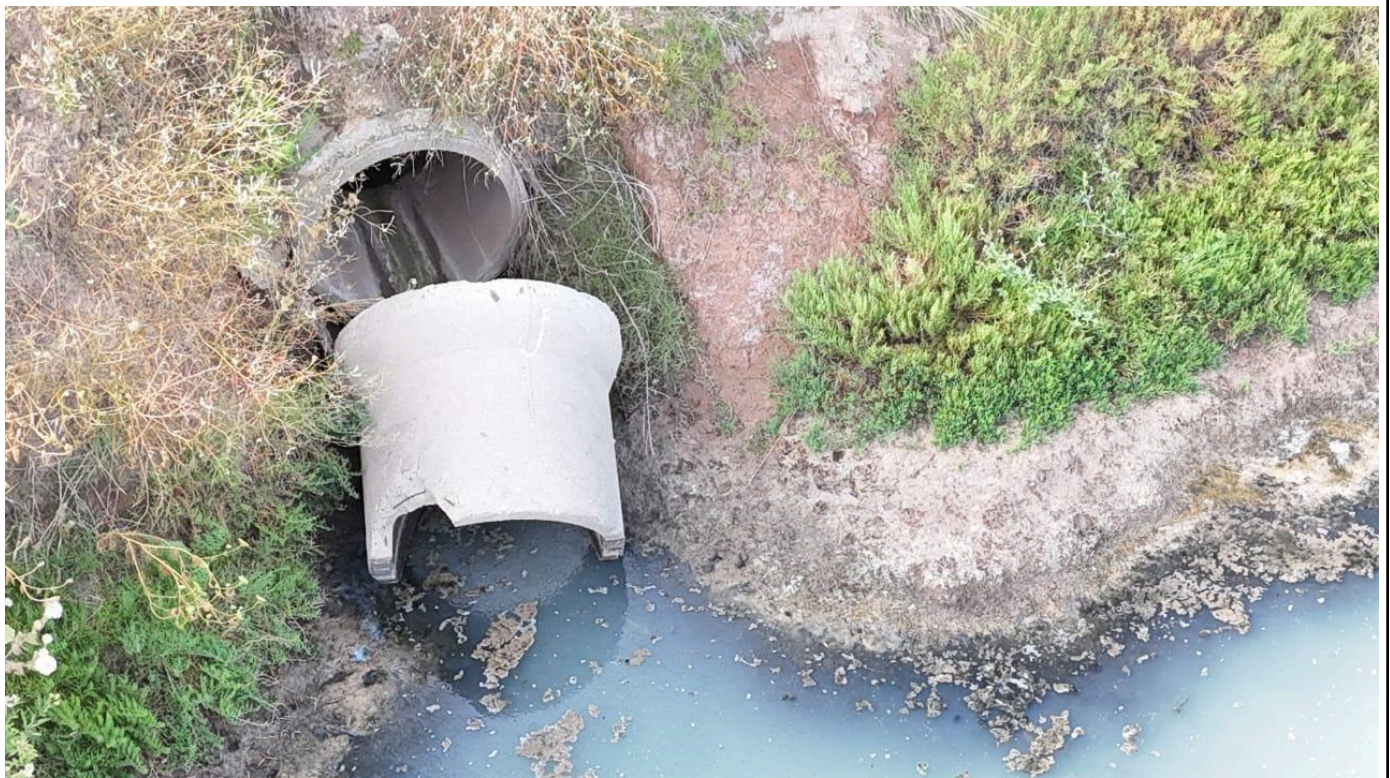
Personal del Ministerio de Ambiente y Cambio Climático realizó un vuelo con drone, durante el cual se tomaron imágenes del tramo del arroyo que presenta las anomalías descriptas e informó lo siguiente: en las cercanías del Barrio Privado "Los Pasos del Golf" (32°56'16.6"S - 60°46'14.8"W), se registró la mayor intensidad de opacidad y coloración blanquecina del curso de agua. A partir de dicho punto y en dirección aguas arriba (Autopista Ernesto "Che" Guevara), la coloración comienza a diluir progresivamente. Asimismo, se identificó un conducto de descarga de hormigón. Si bien no se observó descarga activa de líquidos, se detectó una mancha de tonalidad más oscura en su interior.

Imagen aérea realizada con dron del Min. de Ambiente y Cambio Climático de La Prov. de Santa Fe. Conducto pluvial proveniente del Barrio Privado "Los Pasos del Golf" Fecha 20/01/2026

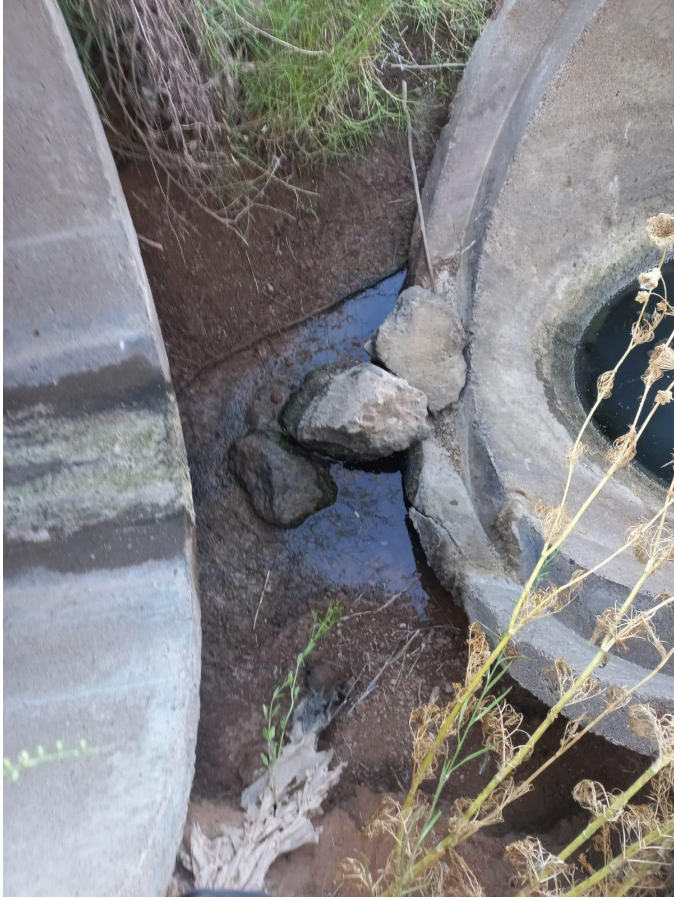
Se identifica un conducto pluvial abierto proveniente del barrio que descarga en una estructura de hormigón (tubo) sobre el arroyo. Desde el tejido perimetral del barrio se observa, en el interior del mismo, que el conducto pluvial abierto (zanja) se encuentra seco y no se percibe olor. En la descarga se observa agua estancada, sin vertido activo y se puede inferir que el agua blanquecina observada corresponde al propio arroyo ingresando en el caño y no a un efluente. En este punto se identifica el inicio del cambio de coloración: aguas arriba el arroyo presenta aspecto incoloro, mientras que aguas abajo se visualiza una coloración blanca o verdosa, variable según la incidencia de la luz.

Conducto pluvial- "Los Pasos del Golf" Fecha 23/01/2026

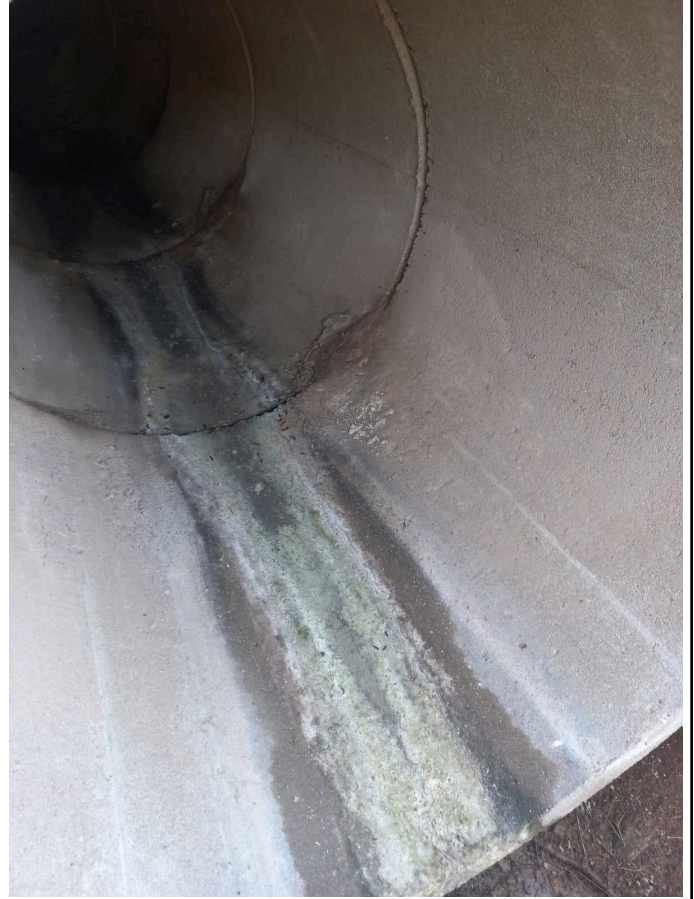
Interior del conducto- Se observa marca de agua.  
Fecha 23/01/2026

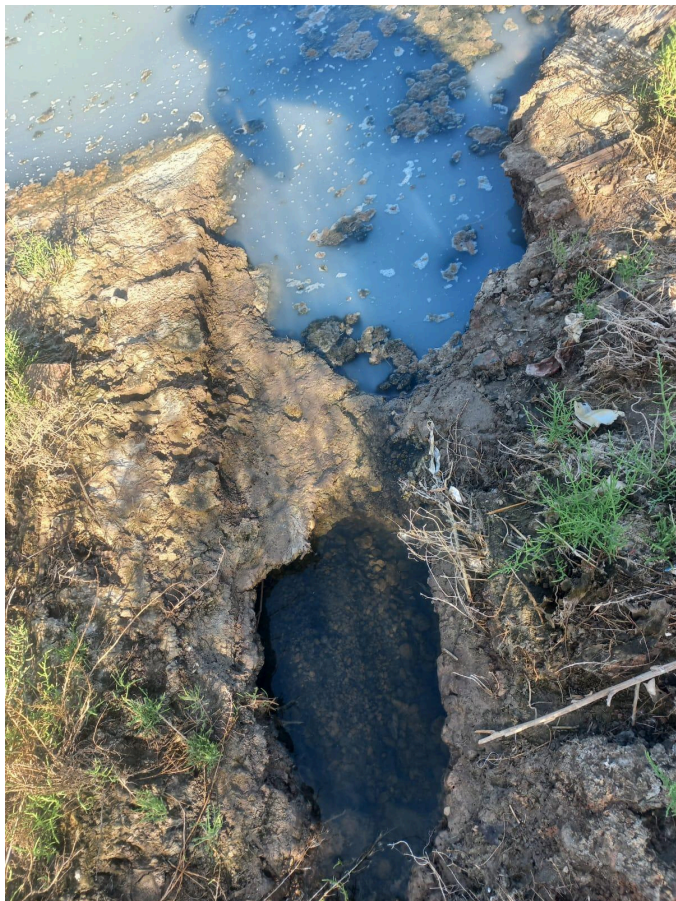
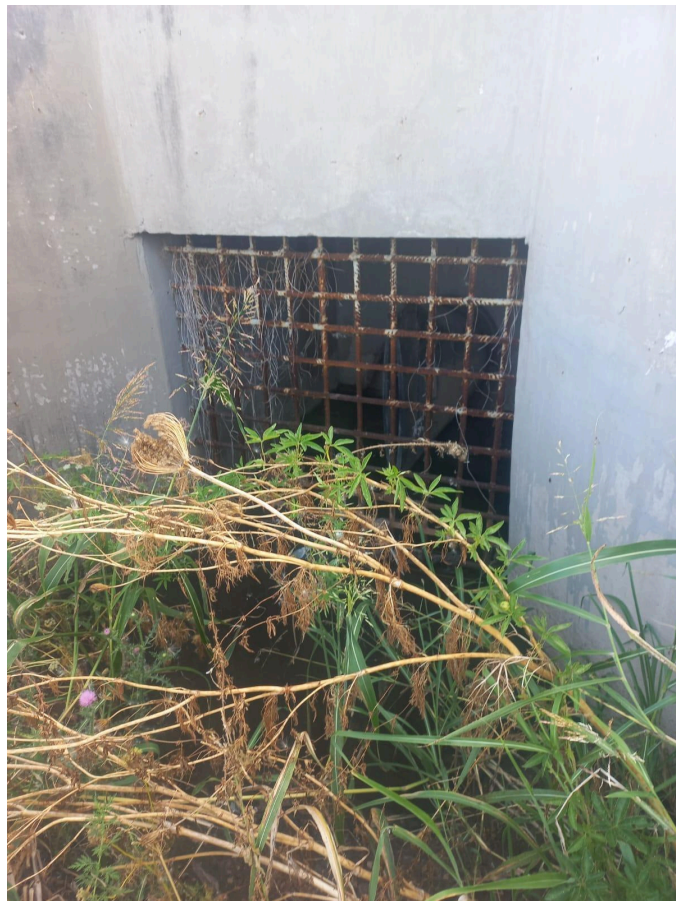
Al momento de la fiscalización, la estación se encontraba funcionando correctamente sin presentar descargas de efluentes. El arroyo presenta características similares a las observadas previamente, con coloración blanquecina y presencia de partículas sobrenadantes.

**Margen del arroyo. Estación Elevadora N°15 ASSA.  
Fecha 23/01/2026**

**Vista hacia el conducto de descarga de la Estación Elevadora  
N°15 ASSA. Fecha 23/01/2026**

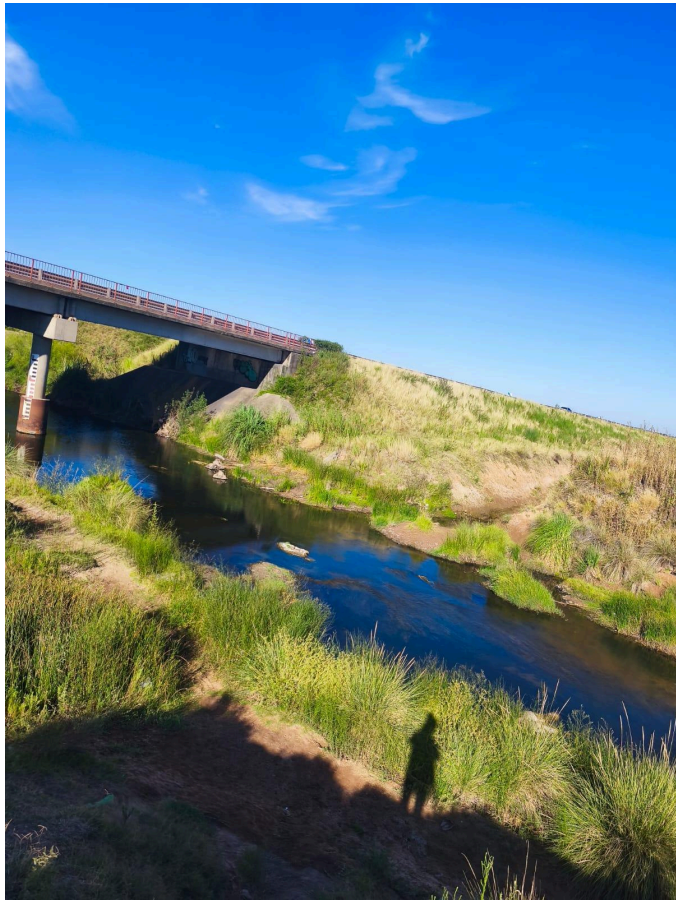
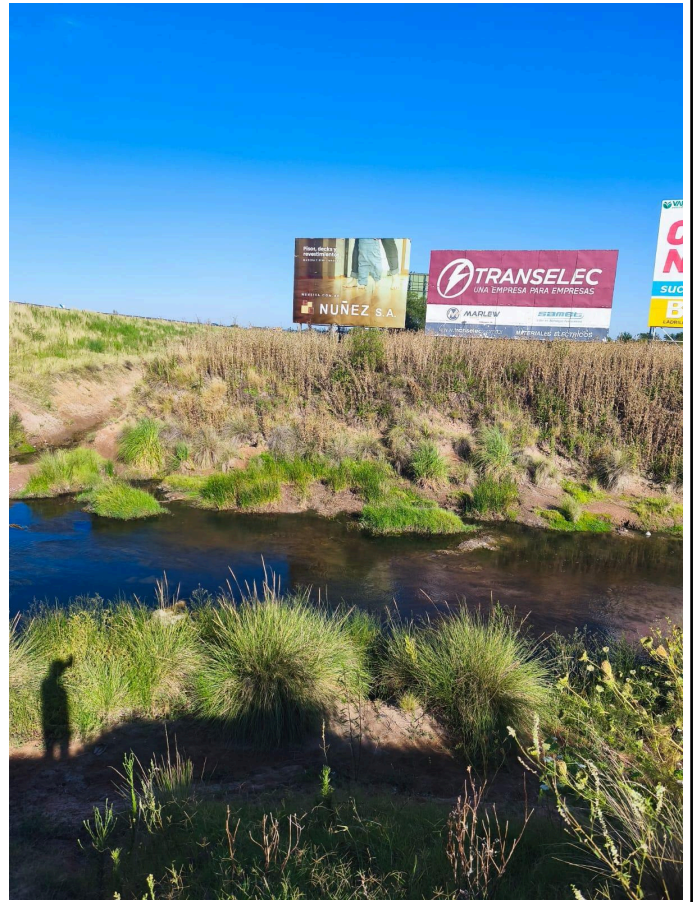
Se observa el arroyo con bajo nivel de agua y presencia de cúmulos de tierra en el centro del cauce. El agua presenta aspecto incoloro y no se percibe olor. Los emisarios abiertos provenientes de la localidad de Funes y de Rosario no se encontraban descargando líquidos.

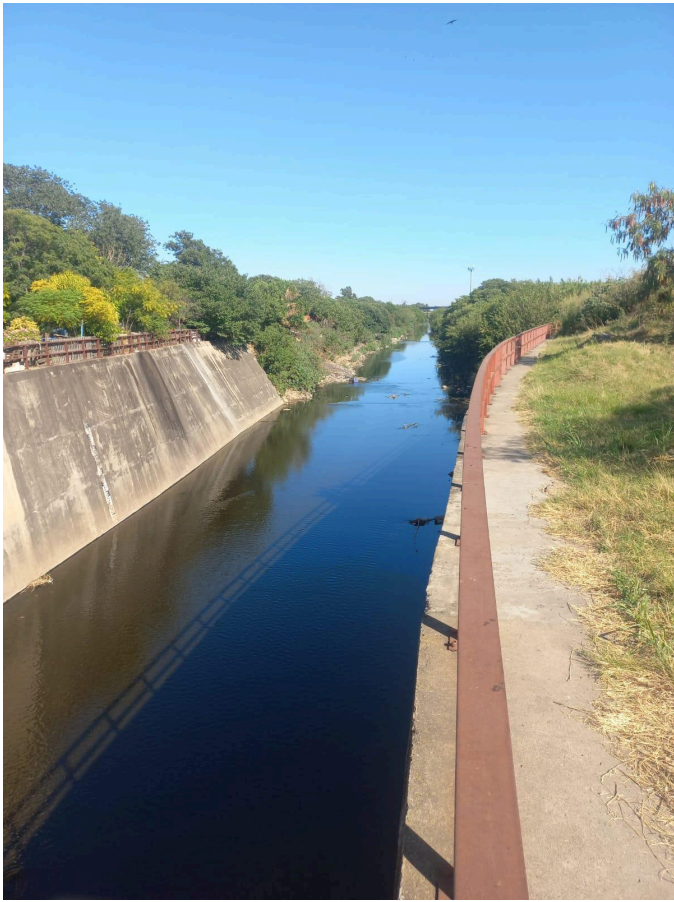
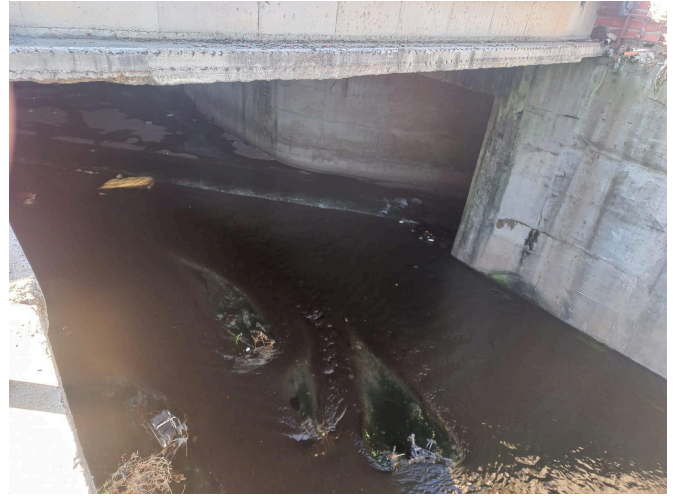
Se advierte agua incolora e inodora y cauce con muy bajo caudal.

Comienzo de Entubado Arroyo. Vista hacia el cuerpo superficial.  
Fecha 23/01/2026

Comienzo de Entubado Arroyo. Vista hacia el entubado.  
Fecha 23/01/2026

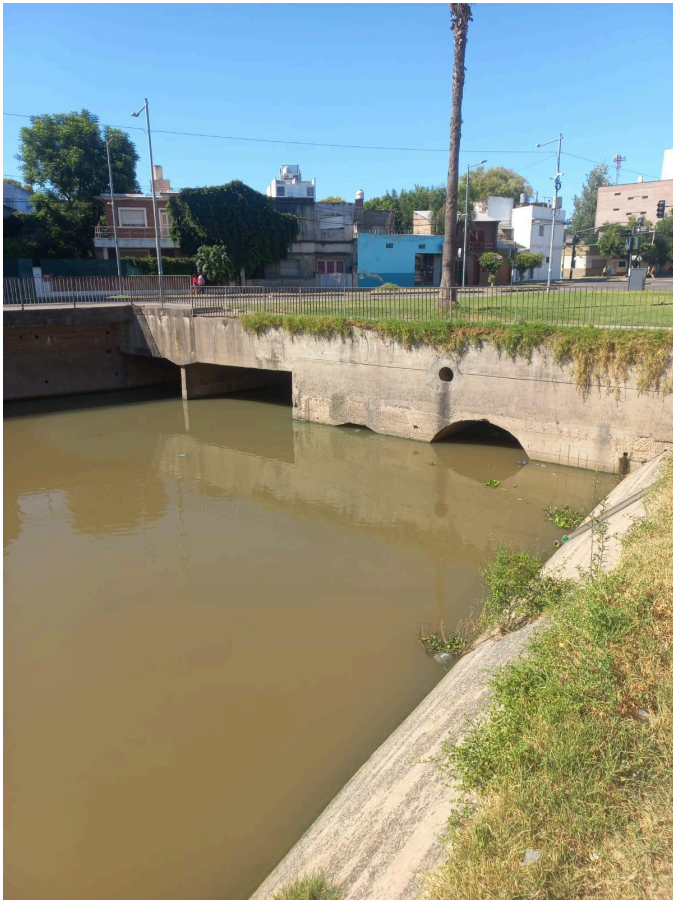
Se advierte retroceso del Arroyo Ludueña debido a la crecida del río Paraná, por lo que las características observadas del agua resultan compatibles con las del río.

Desentubado del Arroyo. Fecha 23/01/2026

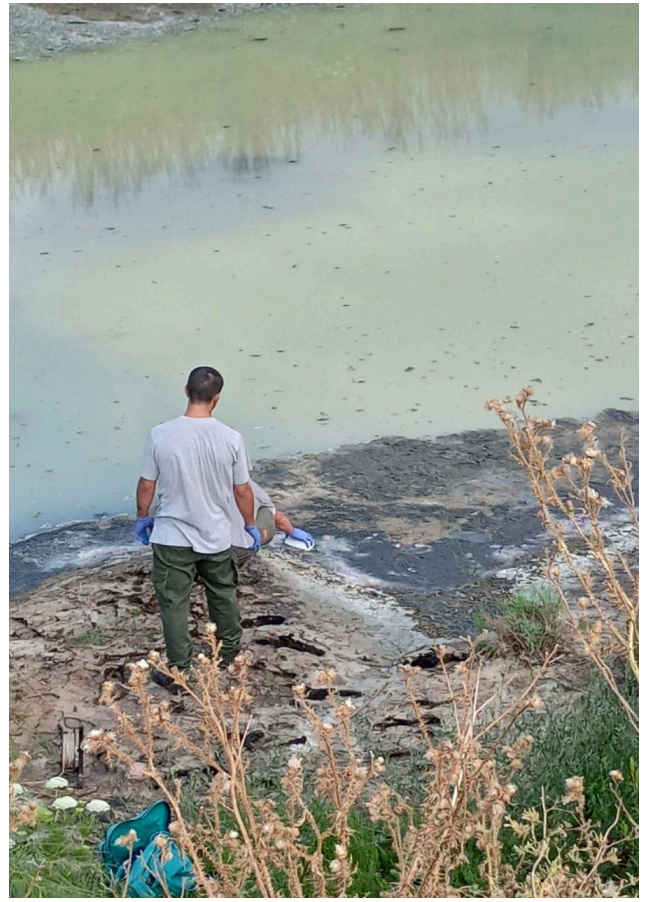
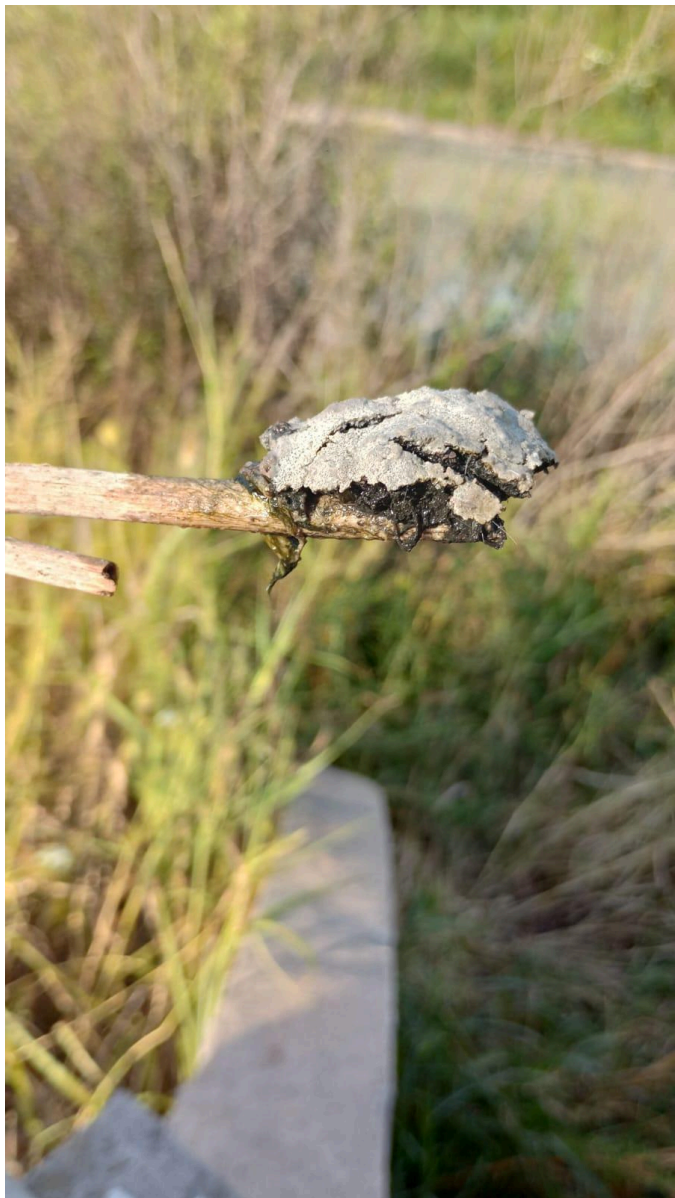
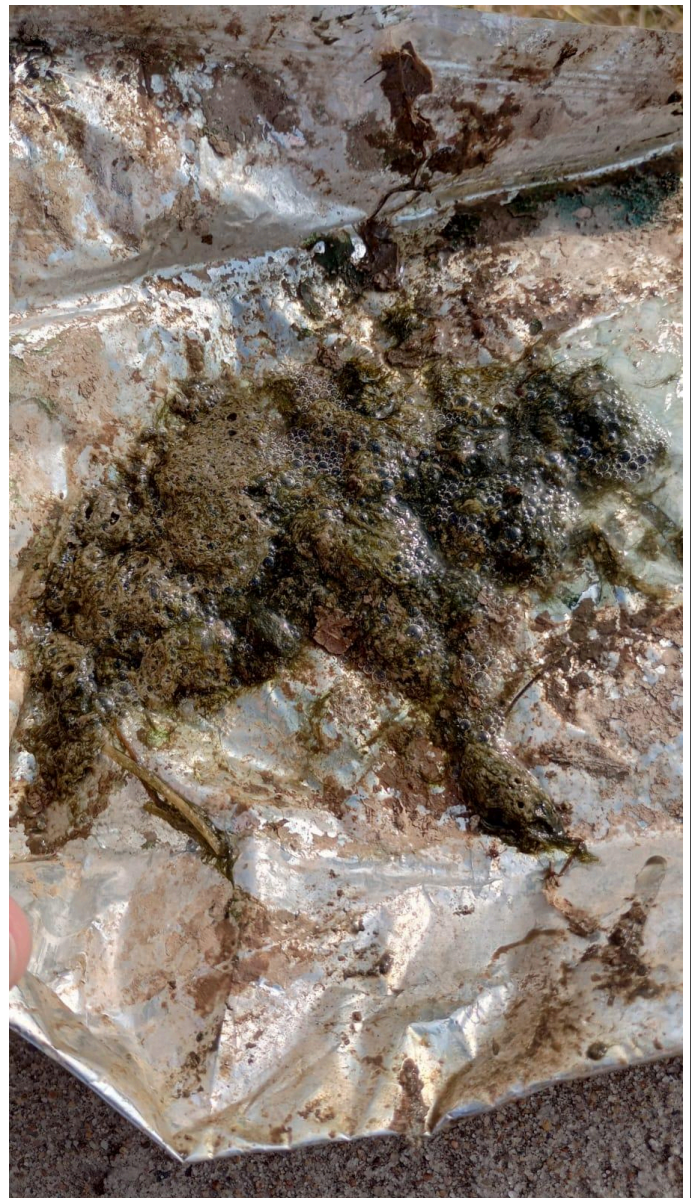
Al momento de la fiscalización, la estación se encontraba funcionando correctamente sin presentar descargas de efluentes. El arroyo presenta características similares a las observadas previamente (23 de enero), con presencia de un olor leve, compatible con un proceso de descomposición, con coloración blanquecina o verde clara (según incidencia del sol) y presencia de partículas sobrenadantes (tipo flóculos), de color marrón y negra, aglomerados en la margen del arroyo. Al observarlas de cerca, se presume que son algas en estado de descomposición.

Partícula sobrenadante aglomerada en el margen del arroyo.  
Estación Elevadora N°15 ASSA.  
Fecha 26/01/2026

Partícula sobrenadante en el arroyo. Estación Elevadora N°15  
ASSA.  
Fecha 26/01/2026

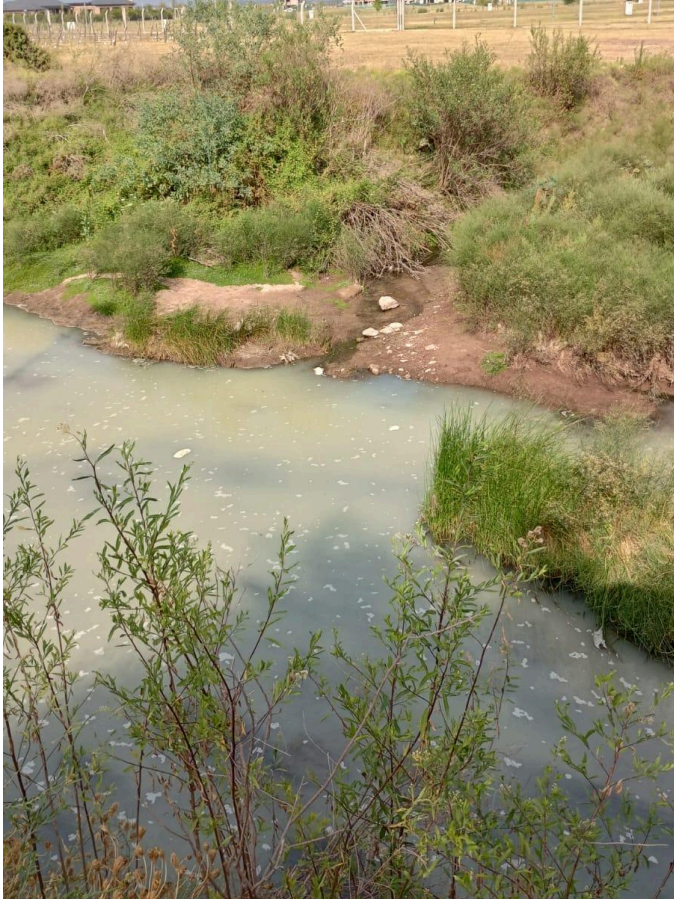
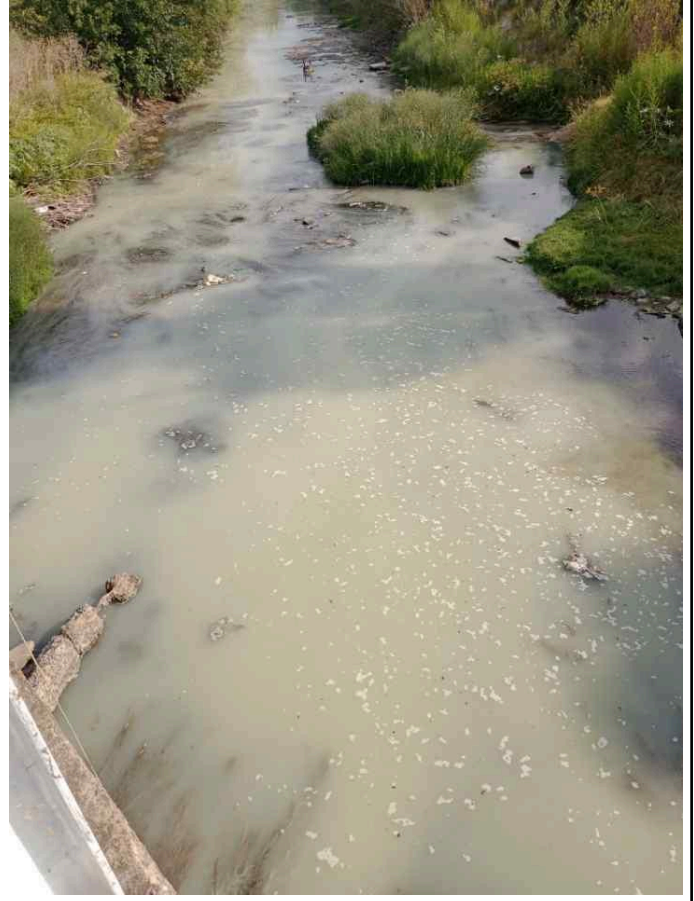
Se observa el arroyo con coloración verdosa, con presencia de espuma y pequeños grupos de partículas sobrenadantes negras como los vistos en el punto anterior. Se constata que el emisario proveniente de la ciudad de Funes no descarga efluentes, a diferencia de los emisarios N° 3 (Alippi) y 4. El nivel del agua es bajo, con cúmulos de tierra visibles en el cauce.

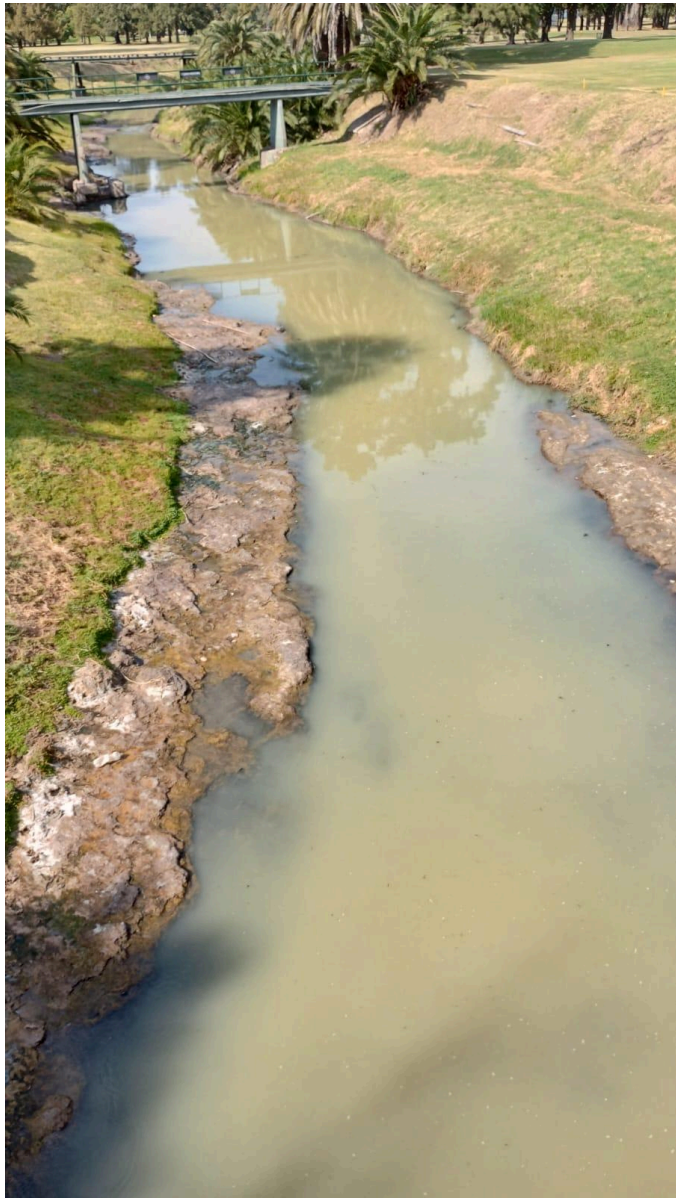
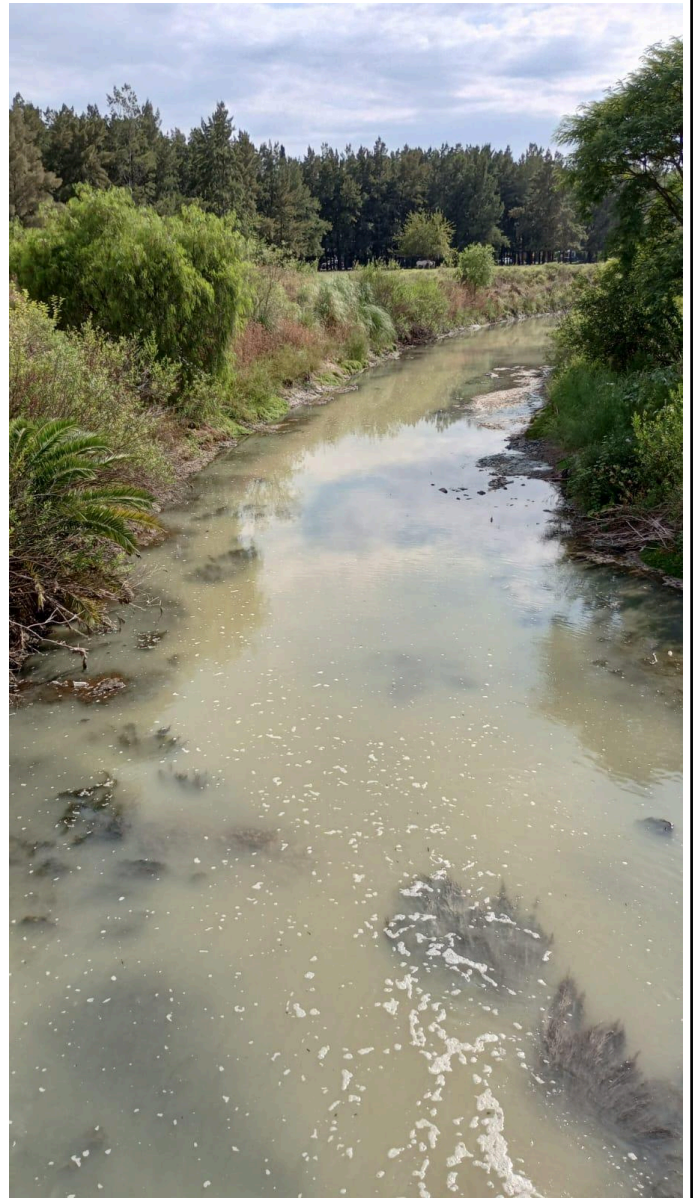
Se observa el arroyo con una coloración verdosa con presencia de espuma y algunos pequeños grupos de partículas sobrenadantes negras, como los vistos en los puntos anteriores. El emisario proveniente de calle Sayacu, se encontraba descargando líquido incoloro y sin olor. Asimismo, se constata un muy bajo nivel de agua, con exposición de cúmulos de tierra en distintos sectores del cauce.

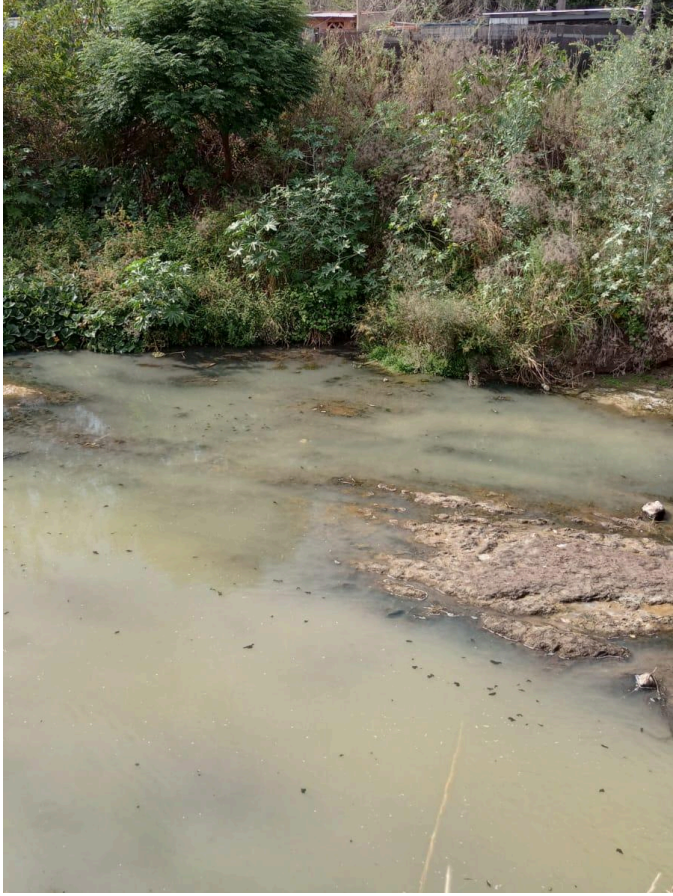
Se advierte situación similar a la del Puente La República con menor presencia de espuma y menor cantidad de partículas sobrenadantes negras. El emisario 26 no se encontraba descargando líquidos.

Alvarez Condarco vista aguas abajo y Emisario 26.  
Fecha 26/01/2026

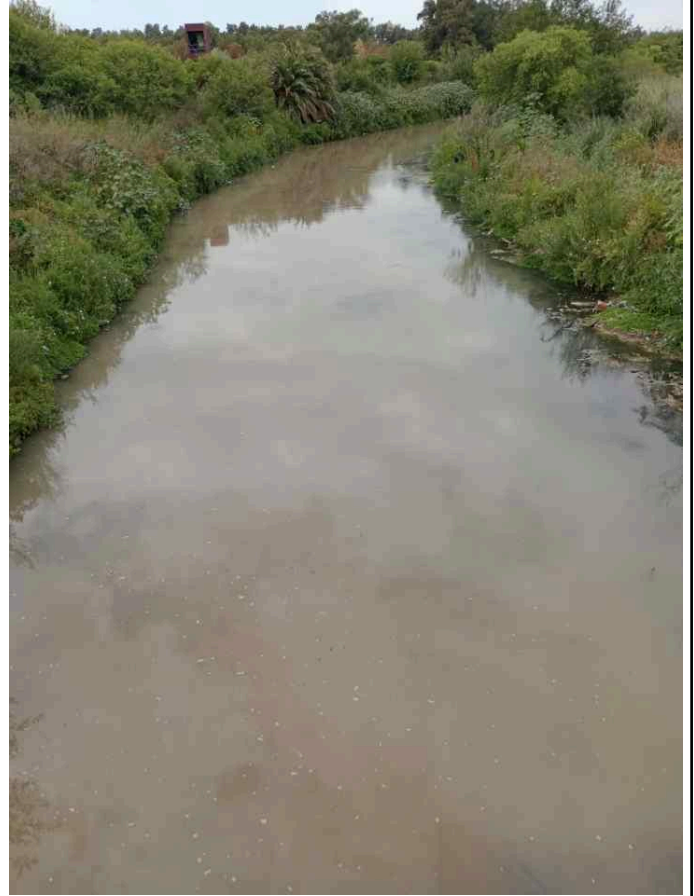
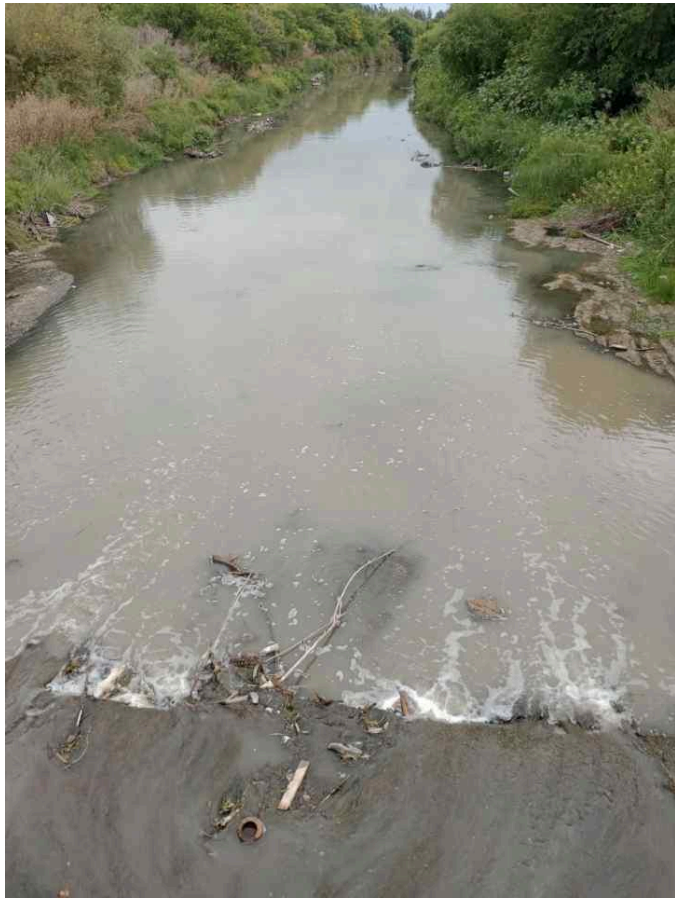
Se observa coloración marrón con espuma dispersa y algunos grupos de partículas sobrenadantes negras, además de abundantes residuos.

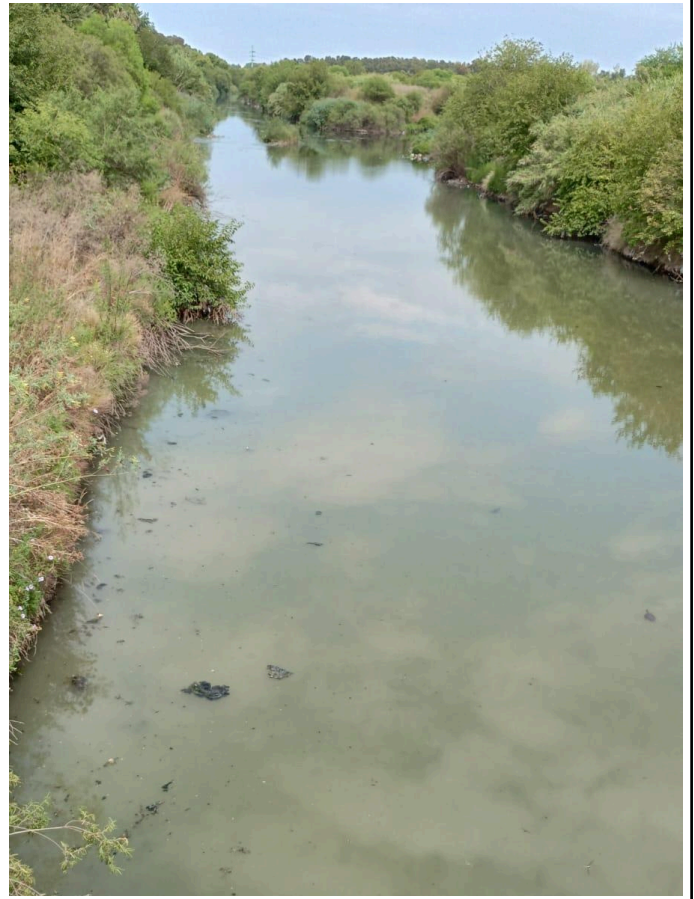
Se observa coloración marrón verdoso sin espuma y algunos grupos de partículas sobrenadantes negras. Sobre el margen derecho se advierte una película oleosa.
