| <b>FECHA Y HORA:</b> 11/06/2026 | <b>ACTA N°:</b> SE DETALLAN EN LA DESCRIPCIÓN |
| <b>LUGAR:</b> ARROYO LUDUEÑA | <b>PERSONAL INTERVINIENTE:</b> Lucila Krimer |

# REGISTRO DE CAMPO - ARROYO LUDUEÑA

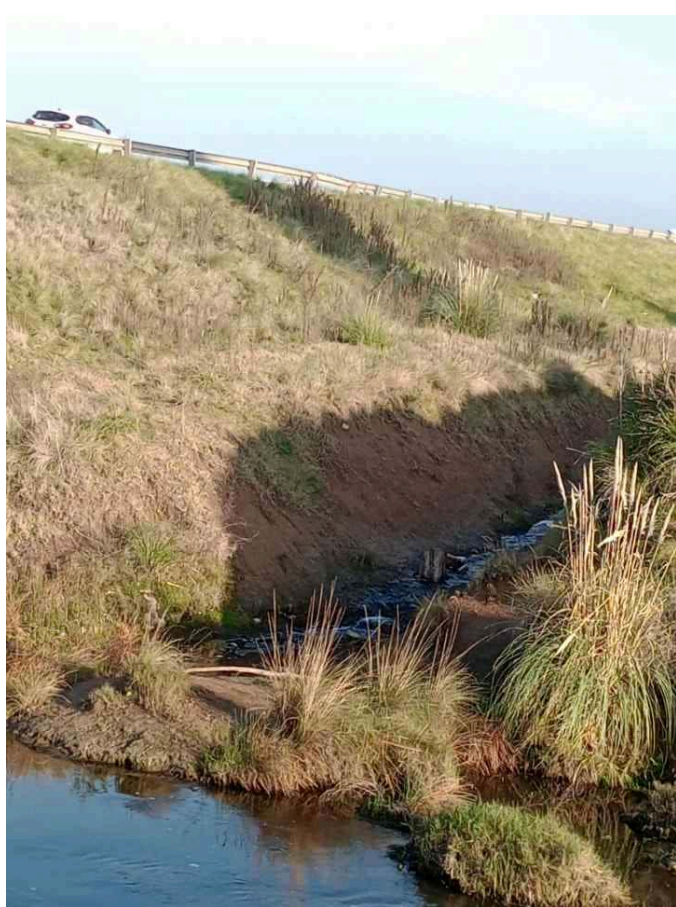
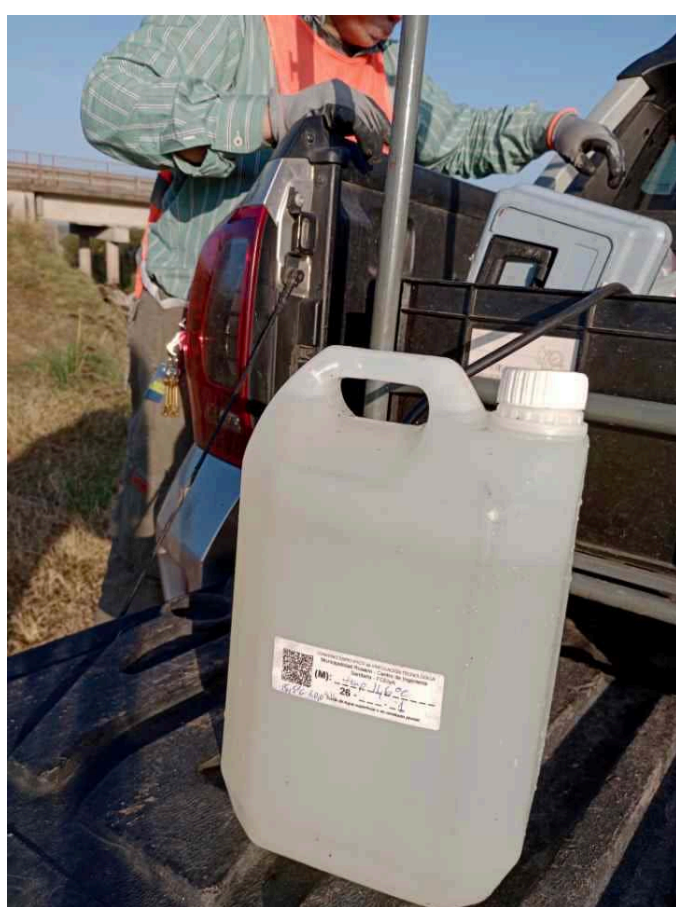
Punto I-LS-10 Autopista Ernesto Che Guevara

Inicialmente, se tomó una muestra líquida en el punto I-LS-10. En dicho punto, se observó la descarga del pluvial proveniente de Funes, la cual presentaba abundante caudal; sin embargo, sobre la margen correspondiente a Rosario no se observó ninguna descarga. El arroyo presentó espuma y algunos cúmulos de tierra en el centro del cauce, los cuales provocaban un flujo turbulento. No se observaron residuos en las márgenes ni en el agua. Se labró el acta N° 63-173225-A.

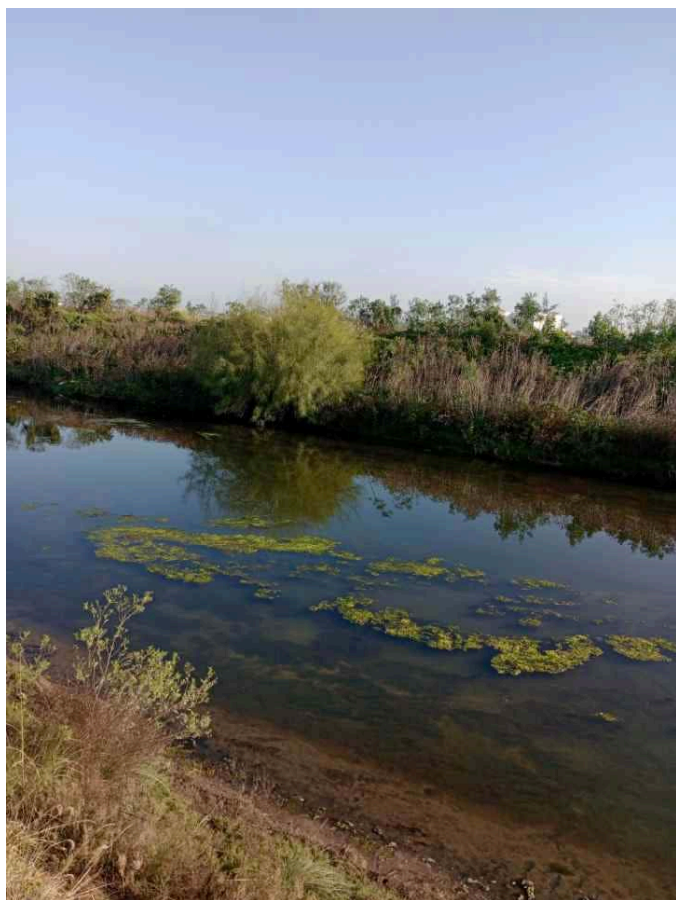
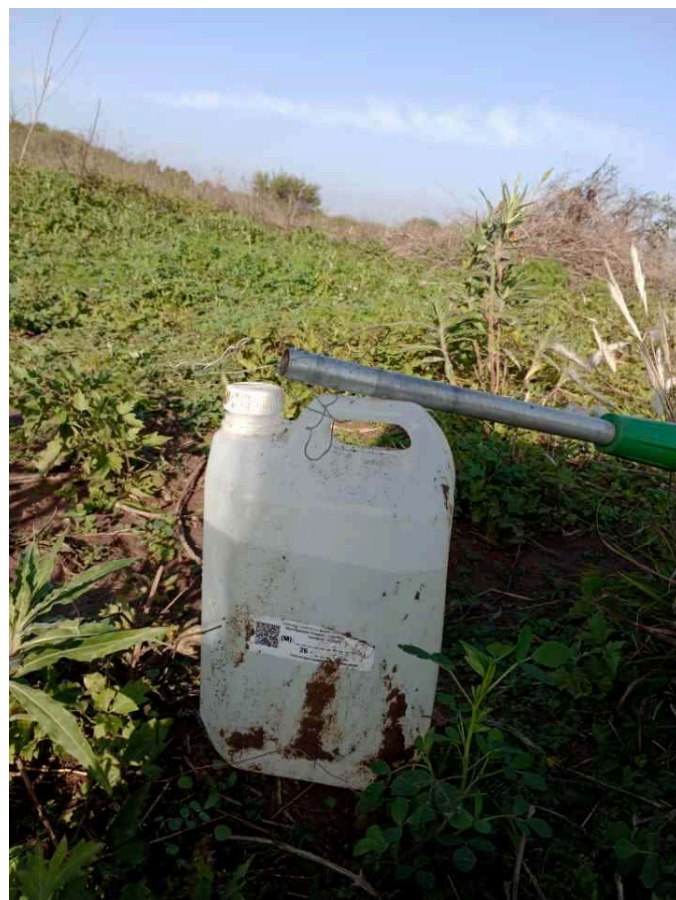
Punto II- LS- 20 zona de la descarga conducto pluvial del barrio Pasos del Golf

A continuación, se tomó una muestra líquida en el punto II-LEPGF-1, En dicho punto, la toma de muestra se realizó en la descarga del conducto pluvial proveniente del barrio Los Pasos de Golf, debido a que se constató que el mismo se encontraba descargando efluentes con presencia de espuma. La muestra fue obtenida manualmente. En el arroyo se observaron algas en el centro del cauce. El flujo presentaba un comportamiento muy lento y laminar, observándose el agua prácticamente inmóvil en el sector. Las márgenes presentaron barro y escasa espuma. No se percibieron olores ni se observaron residuos en la zona. Cabe destacar que en los días previos a la campaña se registraron precipitaciones en la zona, lo que podría haber influido en las condiciones observadas. La muestra obtenida resultó incolora. Se labró el acta N° 63-173526-A.

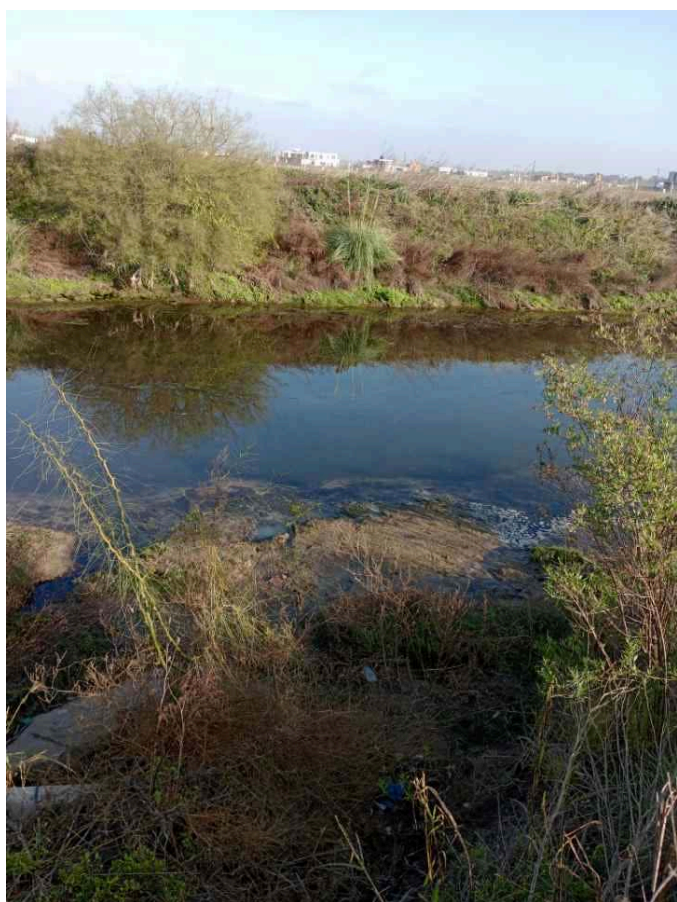
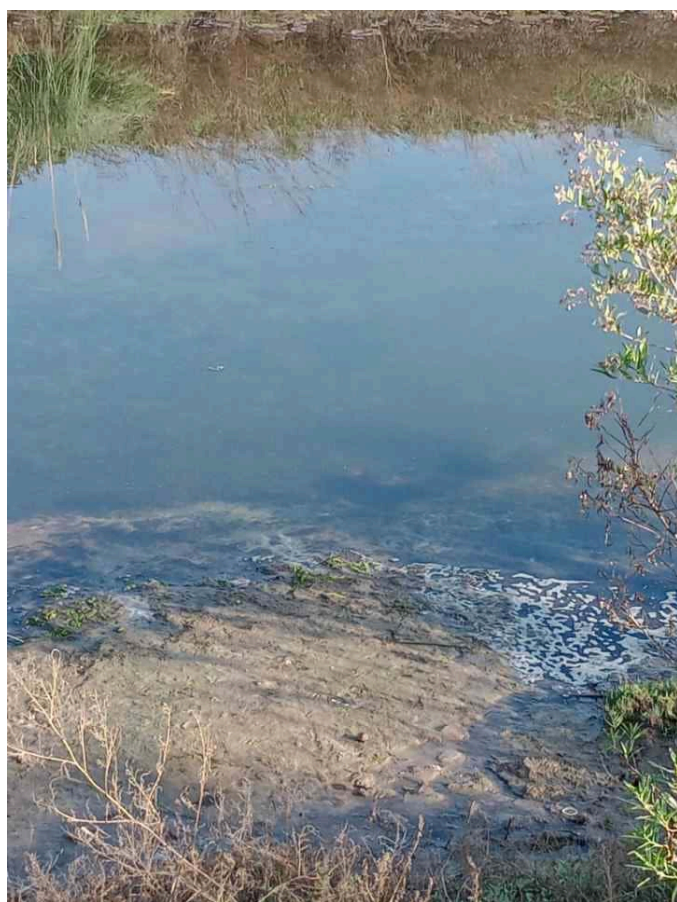
Vista desde el punto II-LS-30 Estación Elevadora N° 15 ASSA

Acto seguido, se intentó realizar la toma de una muestra líquida en el sitio II-LS-30, en la zona correspondiente a la estación elevadora N° 15. Al momento del arribo al lugar, el acceso al sitio se encontraba dificultoso, por lo que no fue posible realizar la toma de muestra. En el arroyo se observó un flujo lento y laminar sin presencia de espuma en este sector. Se visualizaron algunas algas en el centro del cauce. En la margen derecha se observaron cúmulos de tierra que generaban sectores con agua estancada, de coloración blanquecina y con leve presencia de espuma. No se percibió olor ni se observaron residuos. Se labró el acta N° 63-173527-A.

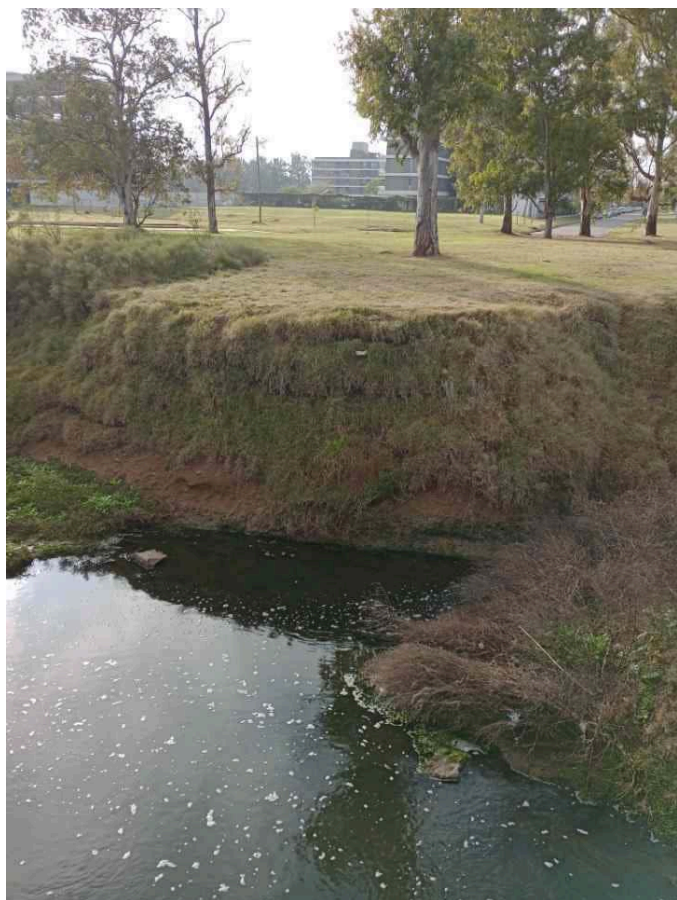
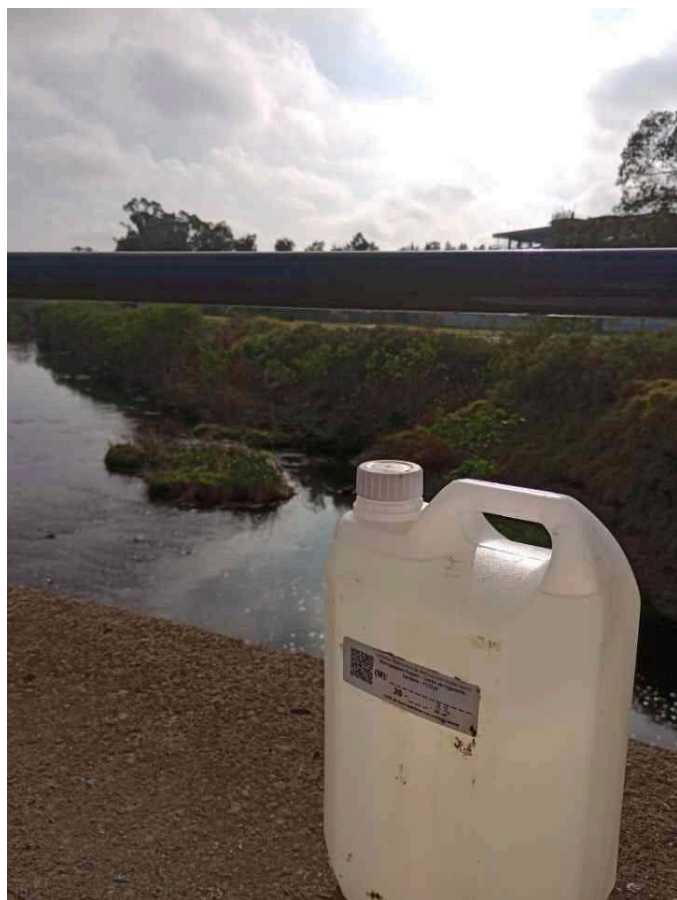
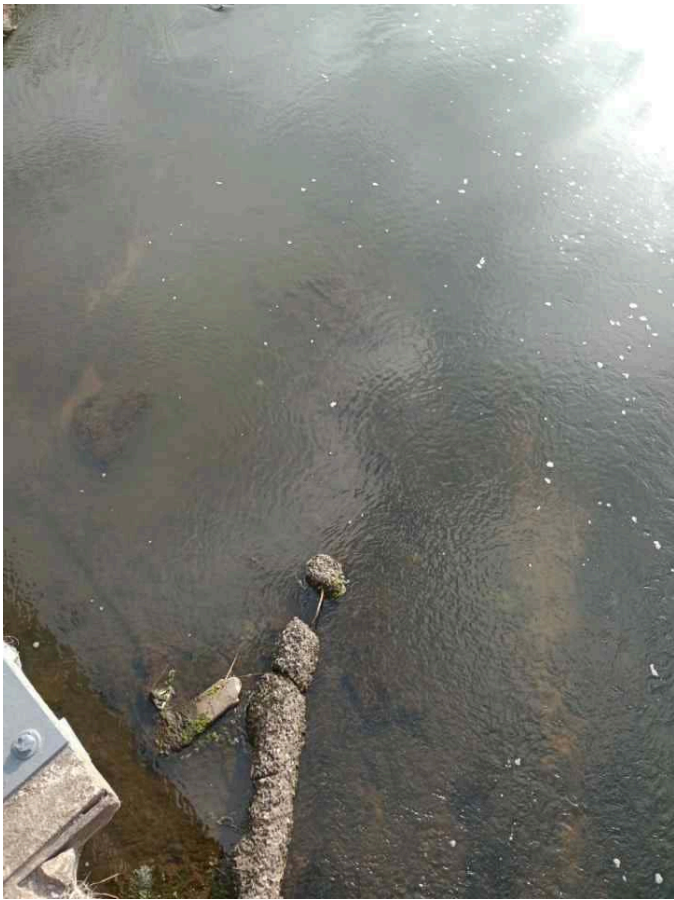
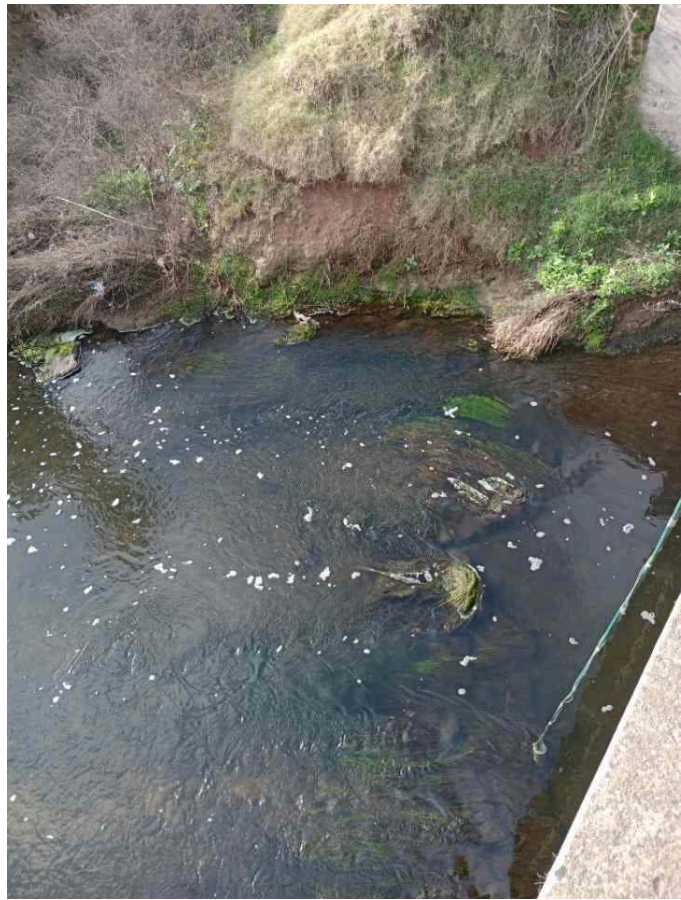
Vista desde sitio II-LS-40

A continuación, se tomó una muestra líquida en el punto III-LS-40, desde el puente ubicado sobre la calle Ing. Miglierini. Se observó abundante caudal y espuma en el centro del cauce. Al momento de la inspección se encontraban descargando los emisarios 3 y 4. El flujo era turbulento y se visualizaron algunos cúmulos de tierra, vegetación y la presencia de algas. No se percibieron olores ni se observaron cantidades significativas de residuos. Se labró el acta N° 63-173528-A.

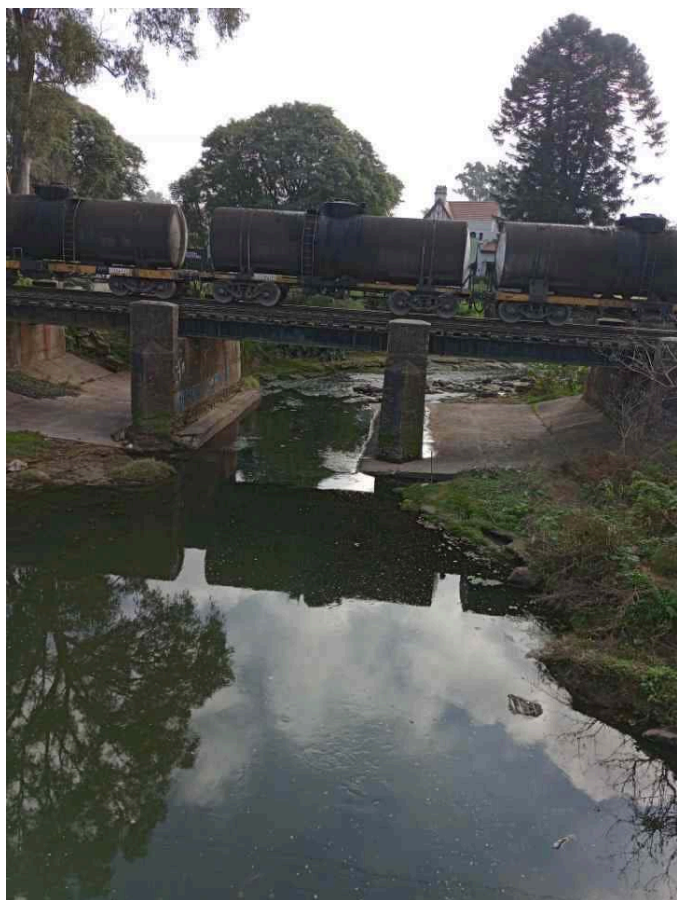
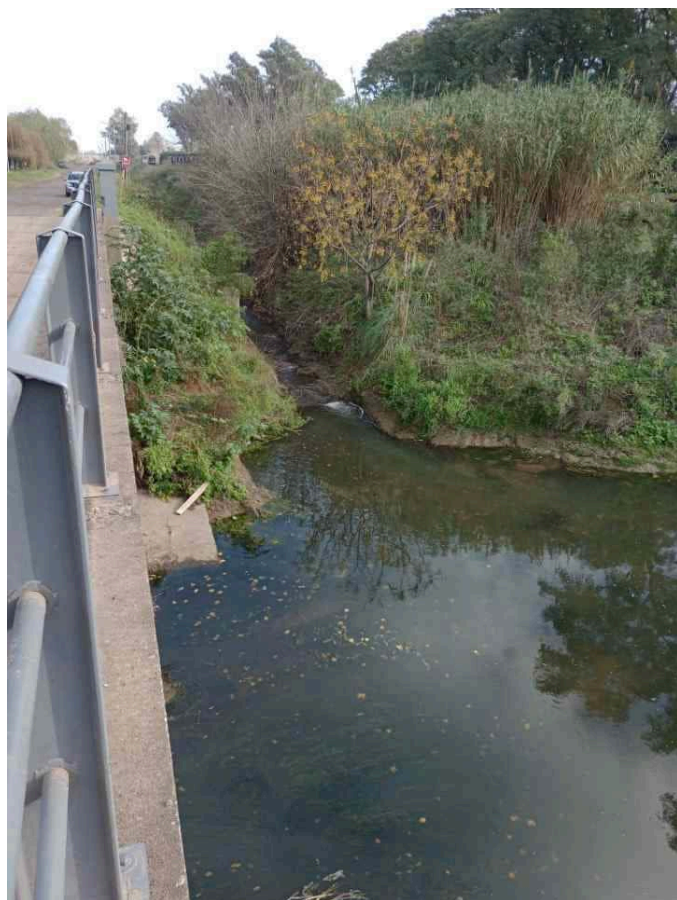
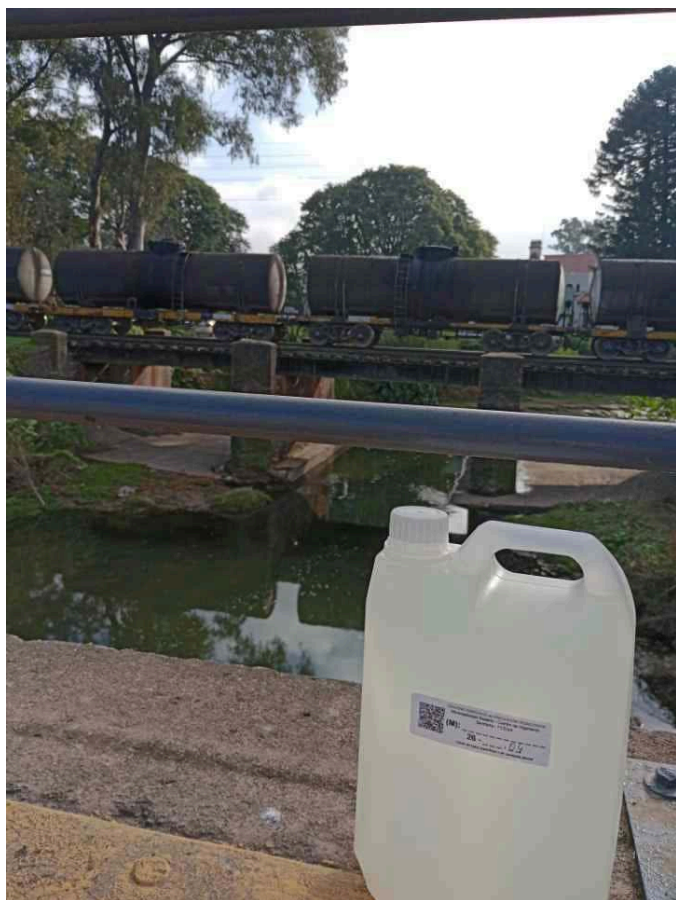
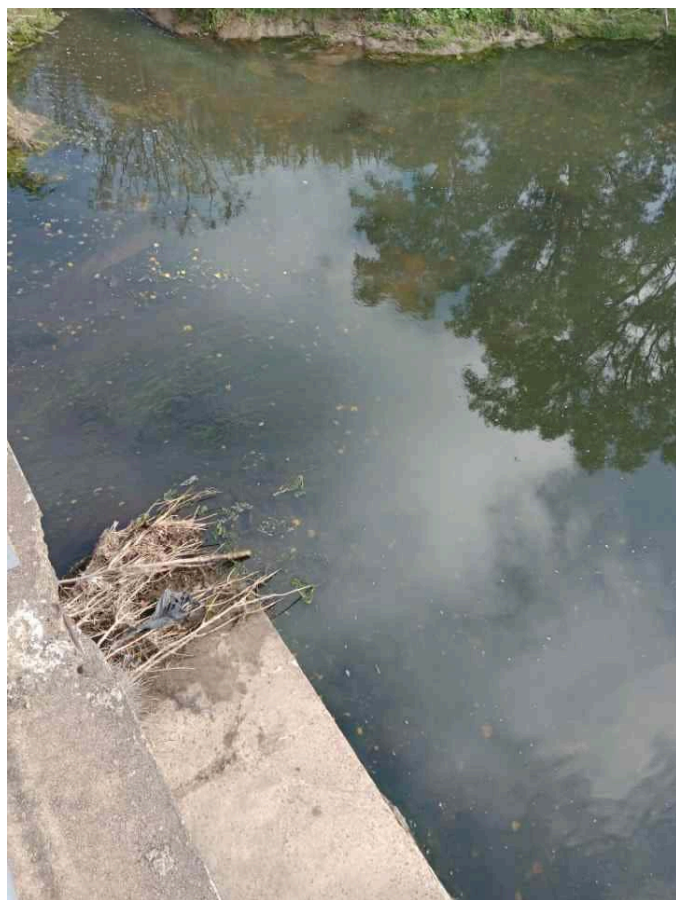
Vista desde el punto II-LS-50

Luego, se tomó una muestra líquida en el punto II-LS-50 correspondiente al puente de calle Azcuénaga. Al momento de la toma de muestra se pueden observar algas y restos de vegetación en el cauce. Asimismo, se constató la descarga del conducto pluvial ubicado sobre la margen izquierda. Se observó espuma. No se percibieron olores ni muchos residuos. La muestra obtenida resultó de coloración amarillenta clara. Se labró el acta N° 63-173529-A.

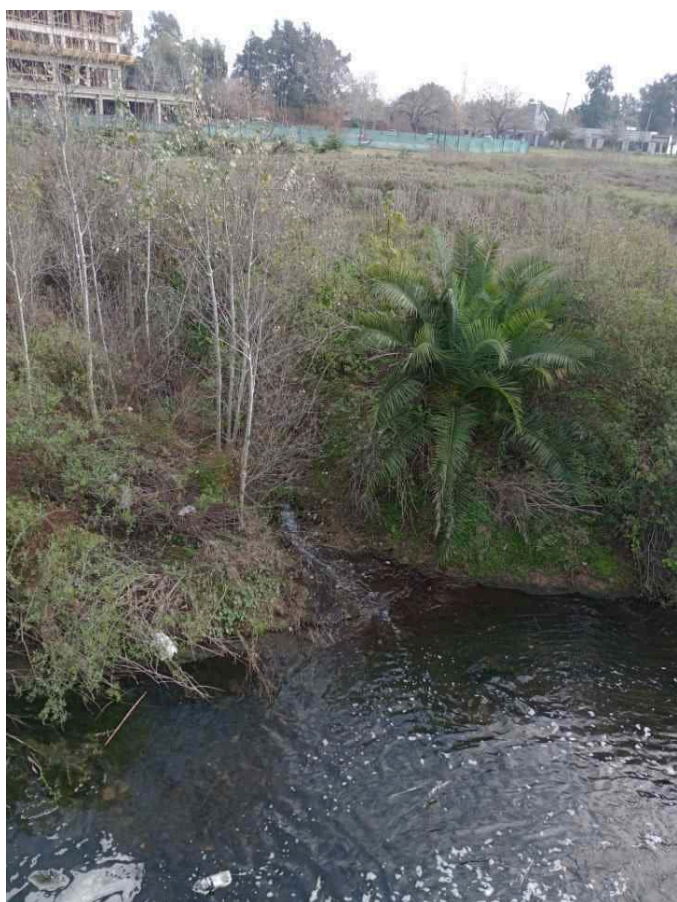
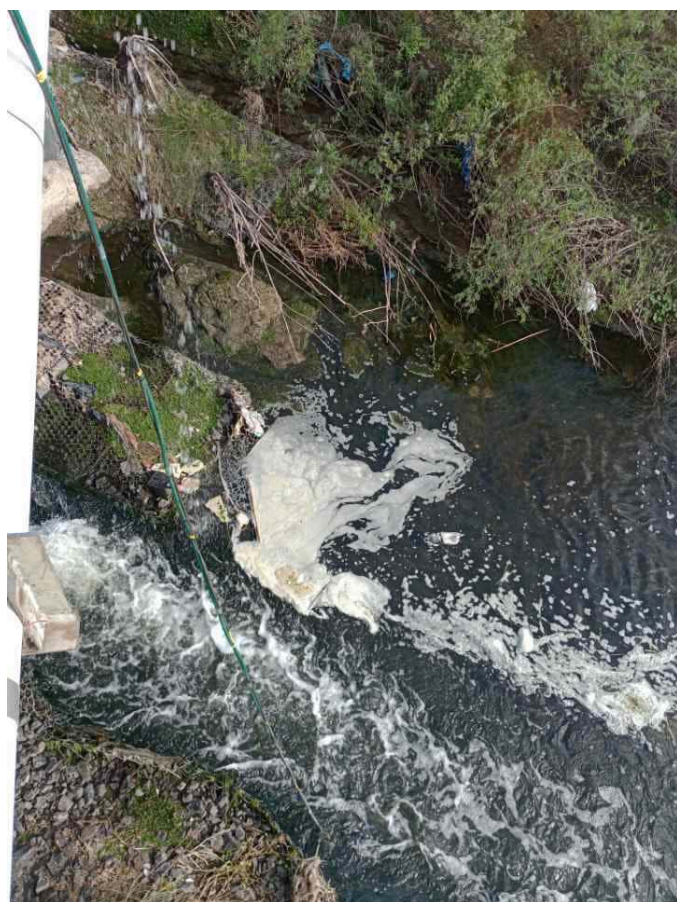
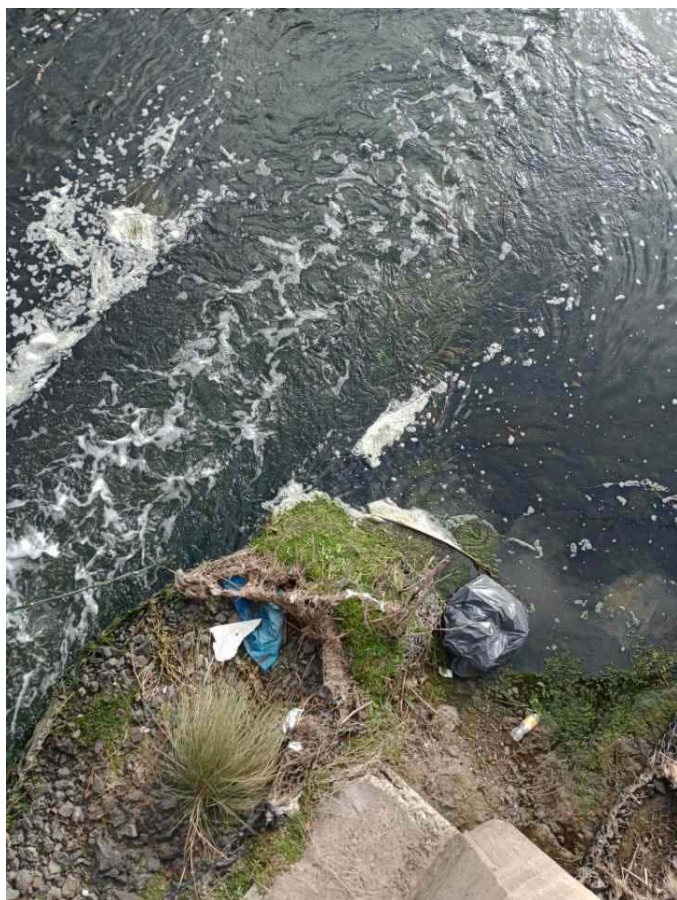
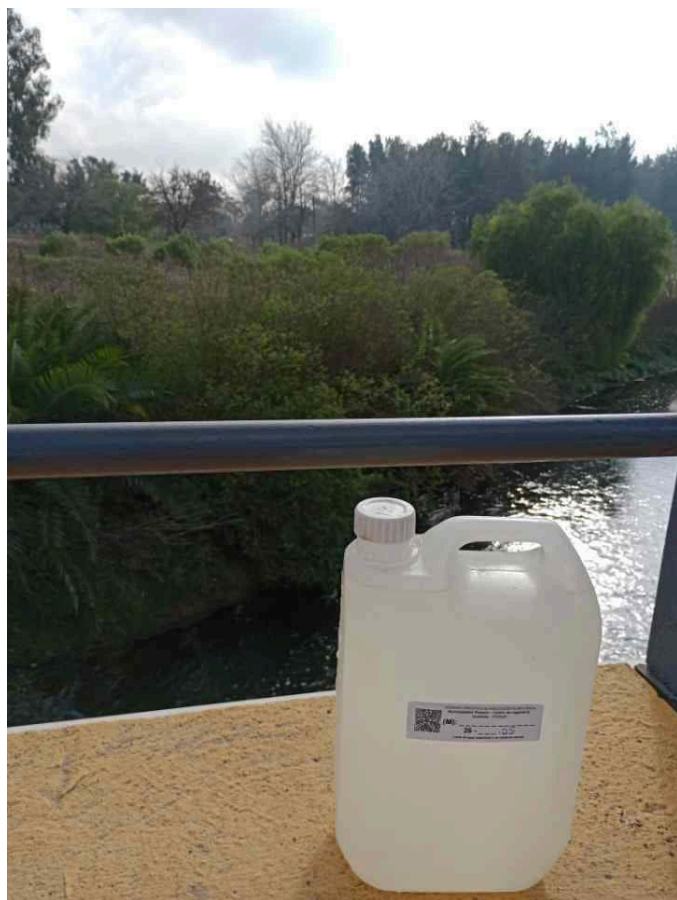
Vista desde el punto II-LS-70

A continuación, se procedió a la toma de muestra líquida en el III-LS-70, desde el puente existente en calle La República. Al momento de la toma de muestra se observó la descarga de un conducto pluvial sobre la margen izquierda. Se advirtió abundante espuma y residuos. No se percibieron olores. Se constató abundante caudal. La muestra obtenida resultó prácticamente incolora. Se labró el acta N°63-173530-A.

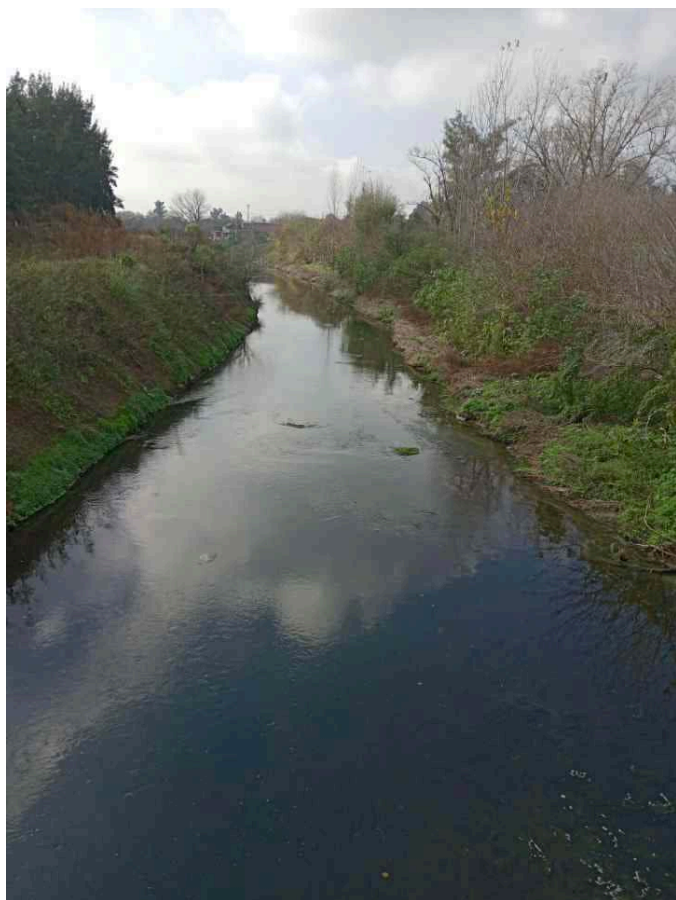
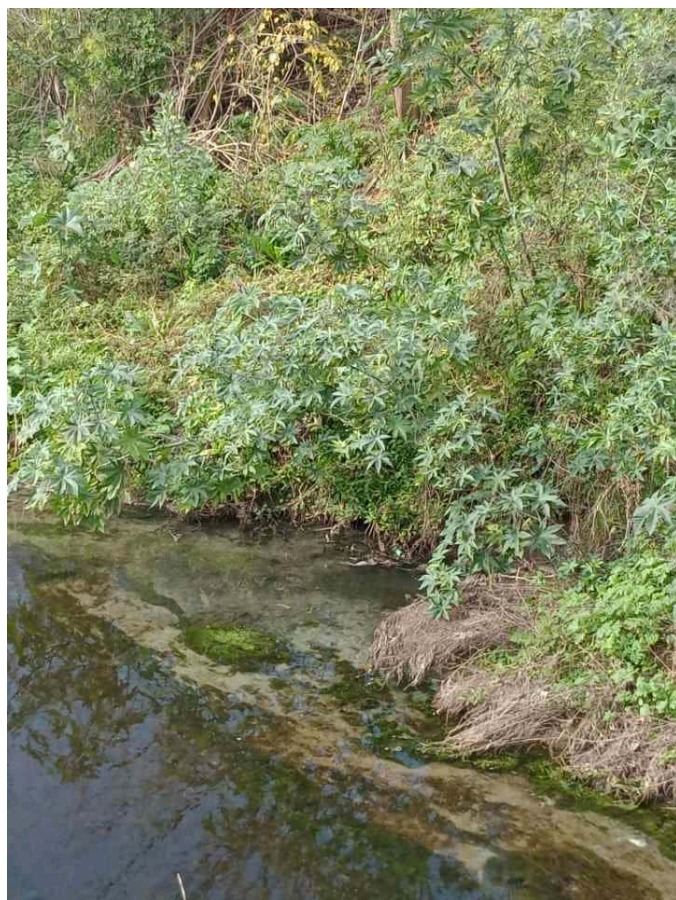
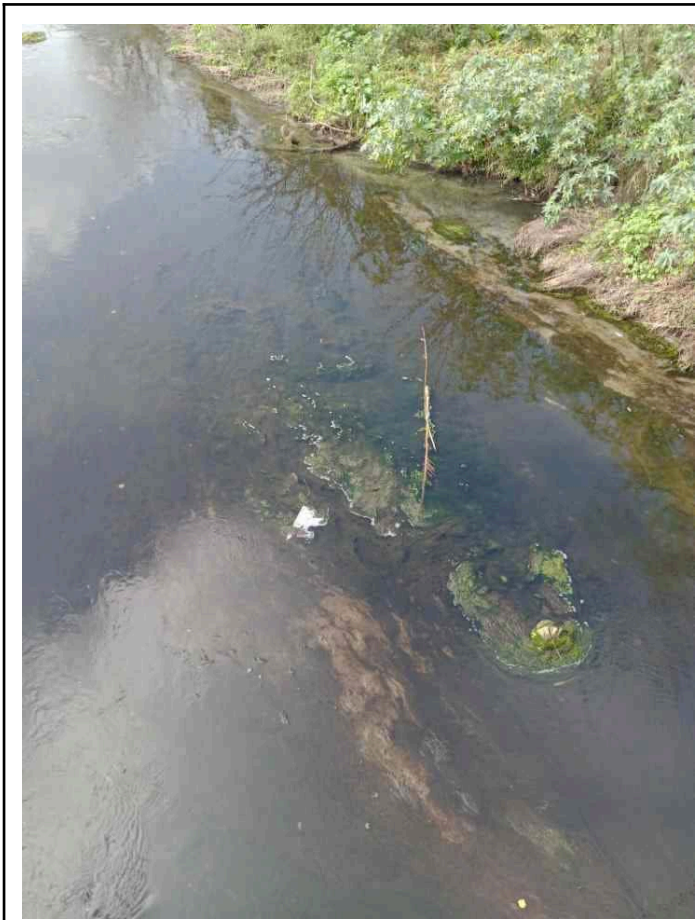
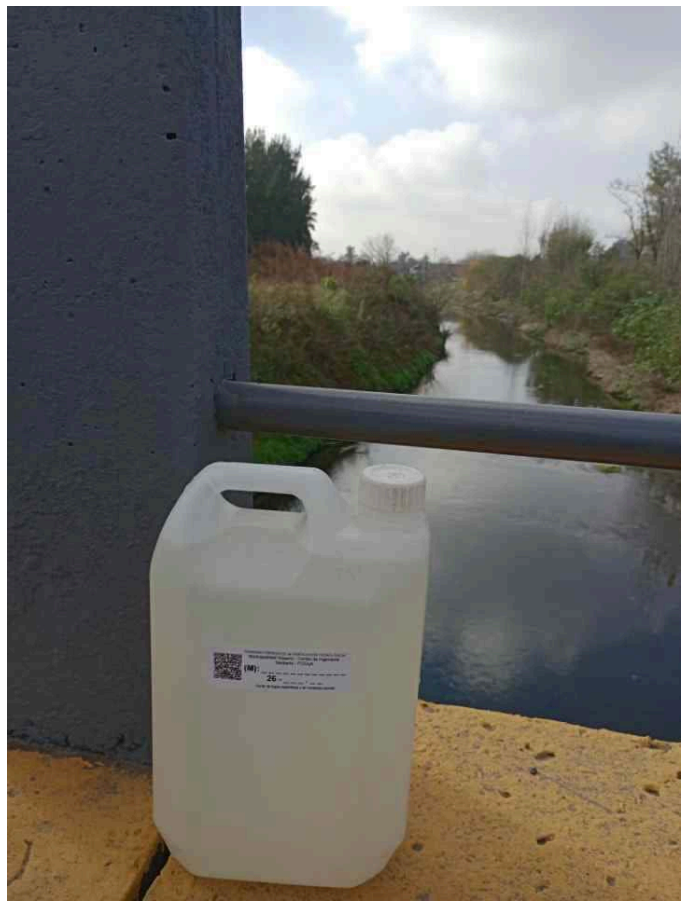
Vista desde el punto II-LS-80

Luego, se tomó muestra en el punto III- LS-80 desde el puente ubicado sobre calle Alvarez Condarco. Se observaron algas en el cauce y en las márgenes, así como algunos cúmulos de tierra. No se constató espuma ni residuos. Se observó la descarga del emisario ubicado sobre la margen derecha. No se percibieron olores. La muestra obtenida presentó una coloración amarillo claro. Se labró el acta N°63-177521-A.

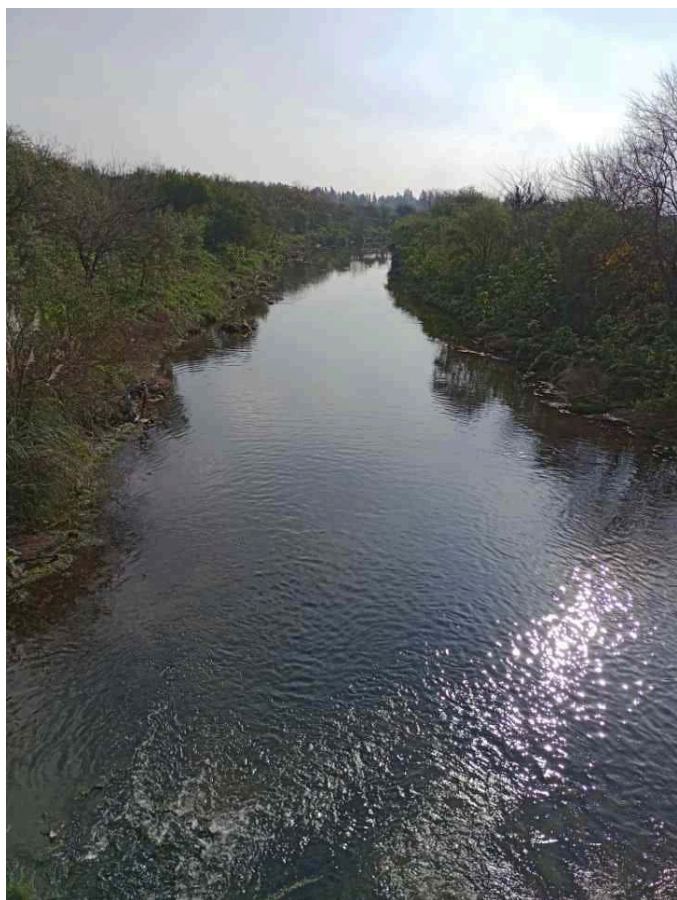
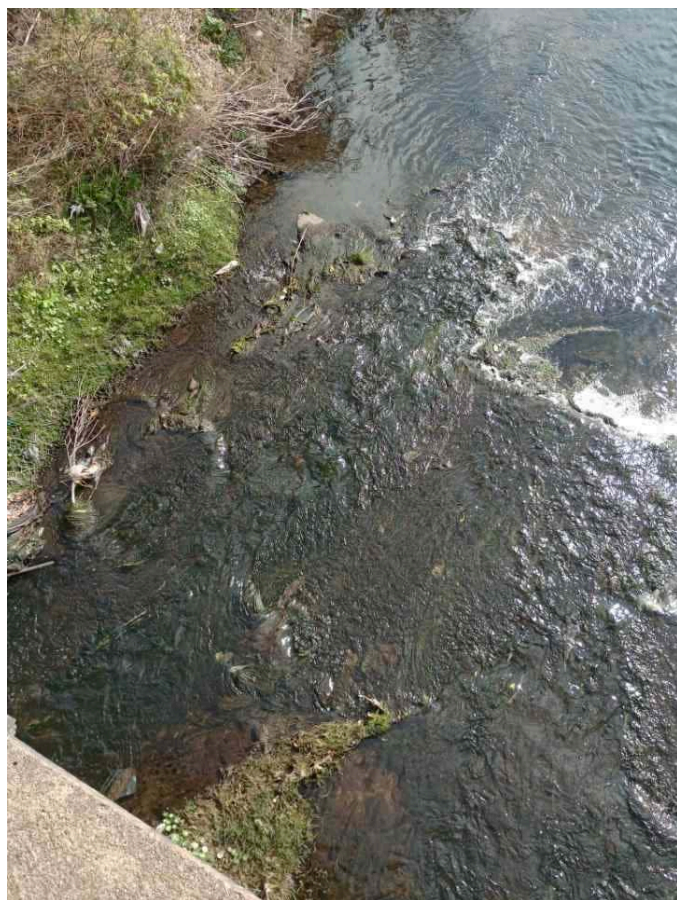
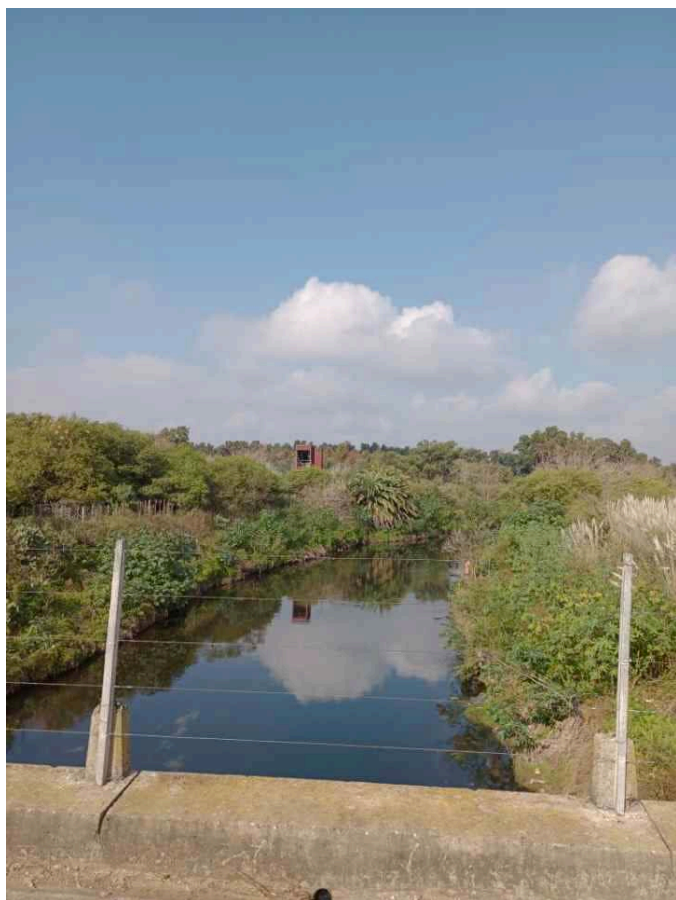
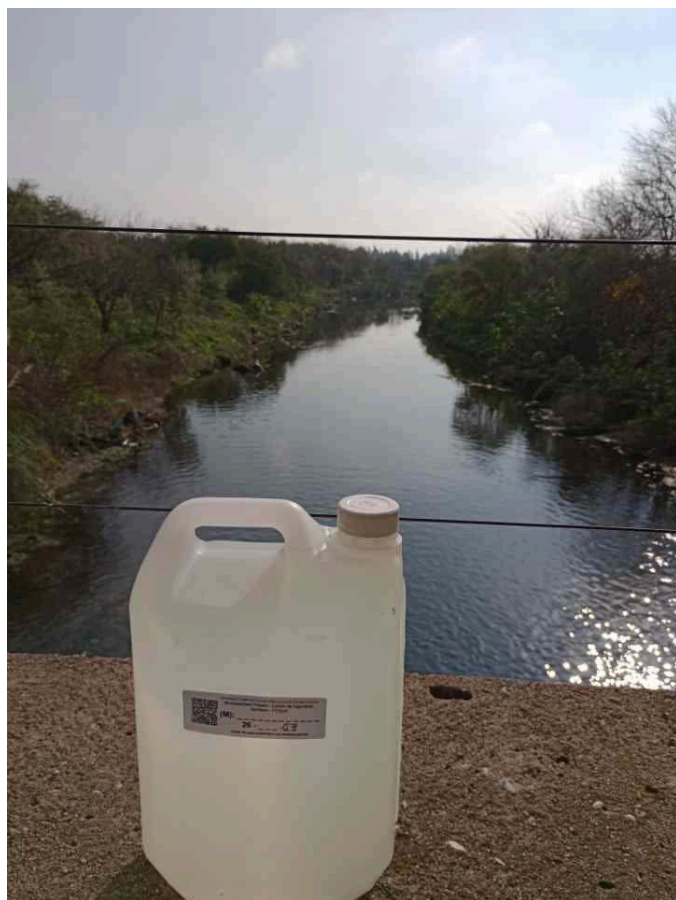
Vista desde el punto II-LS-100

Posteriormente, se efectuó la toma de muestra líquida en el punto III- LS-100 desde el puente interno del Bosque de los Constituyentes. Al momento de la toma de muestra se observó un abundante caudal. A la altura del puente existe un desnivel del terreno que provoca que el flujo de agua se vuelva turbulento y genere espuma. Se observaron algas y residuos. No se percibió olor y la muestra obtenida presentó una coloración amarillenta muy clara. Se labró el acta N°63-177522-A.

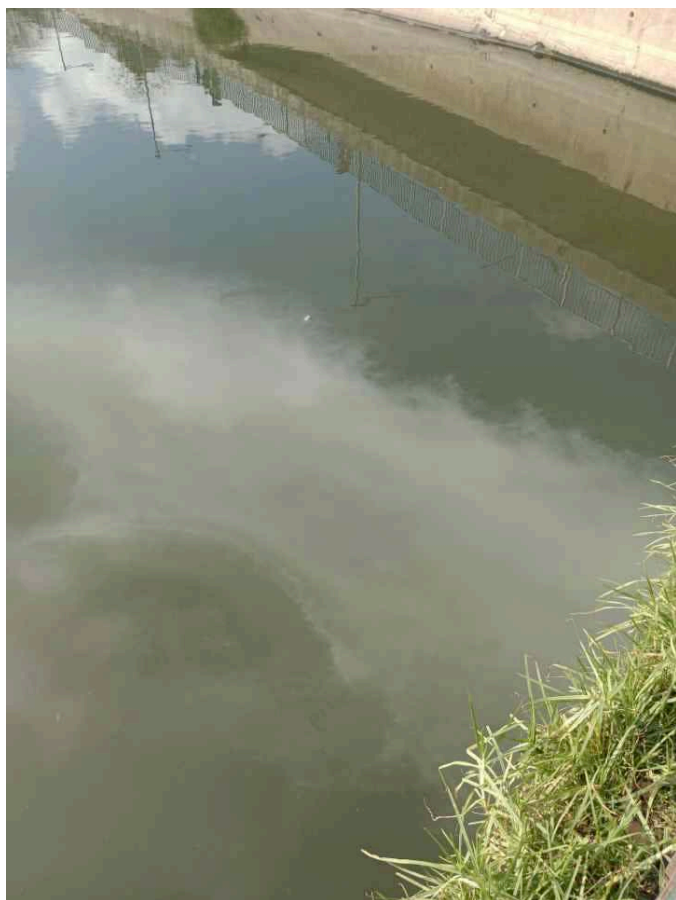
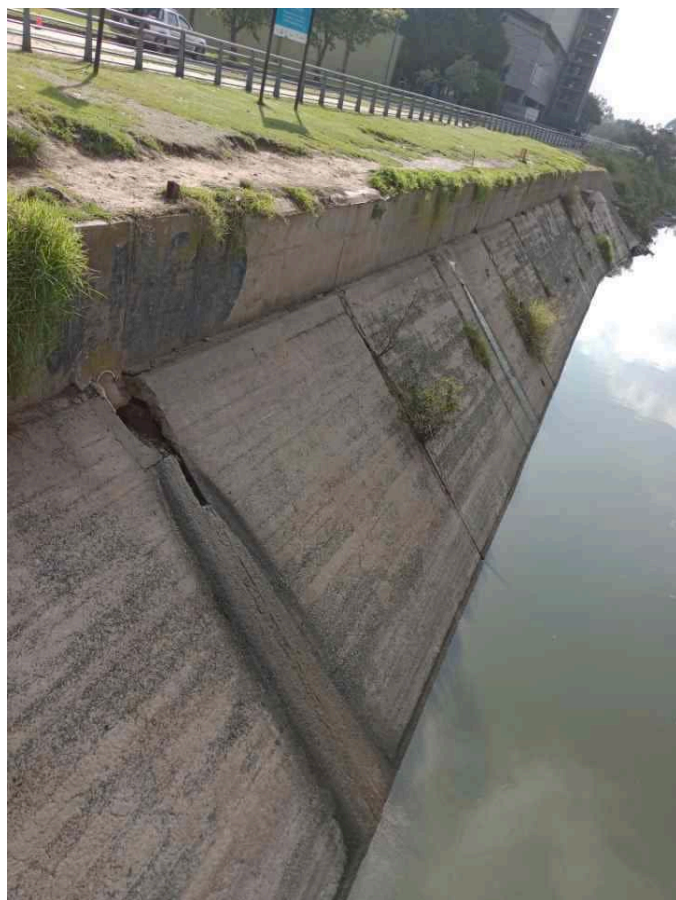
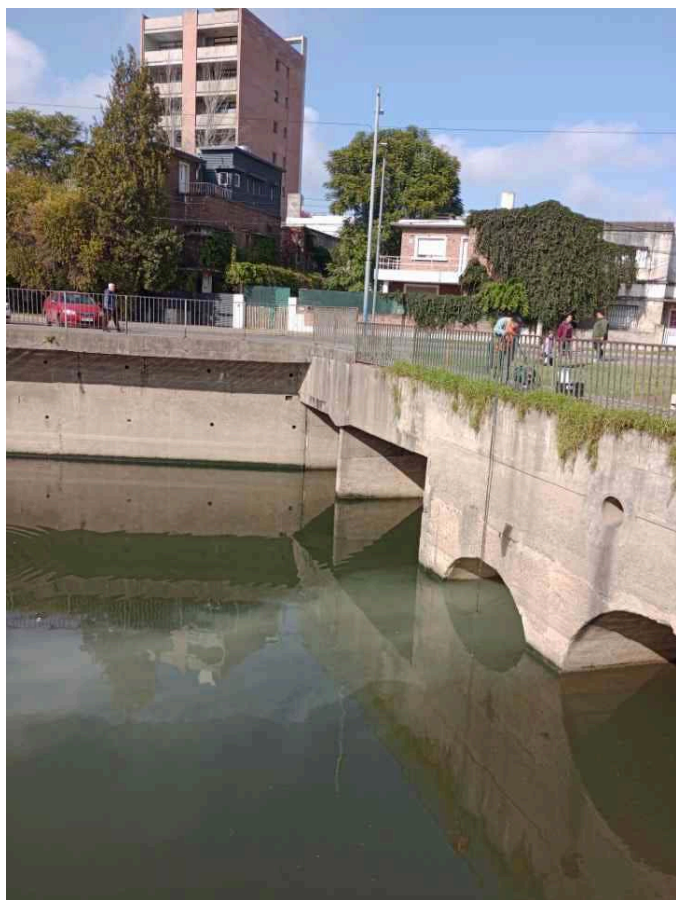
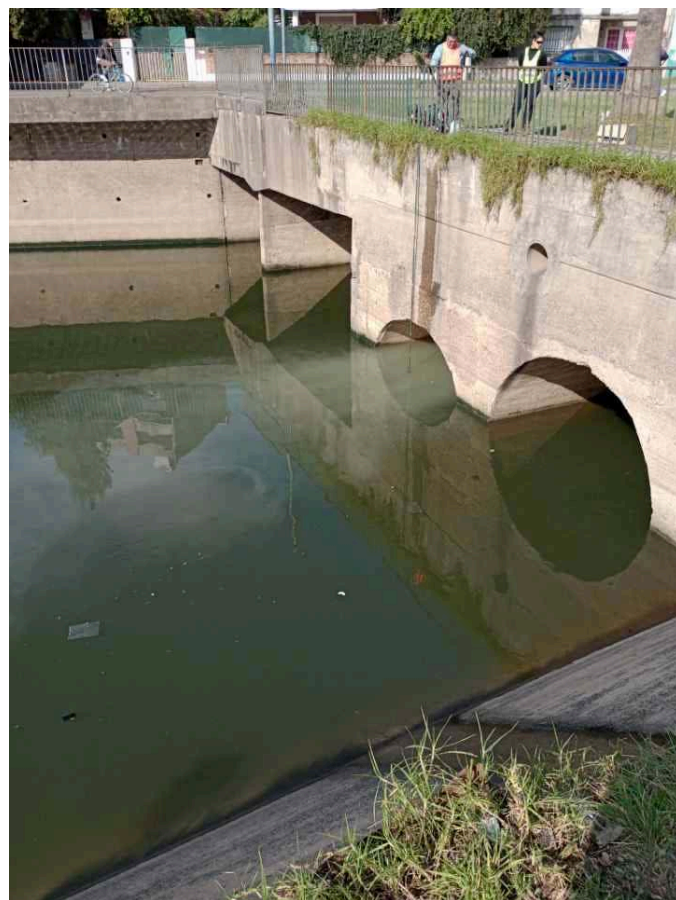
Vista desde el punto II-LS-170

A continuación, se tomó una muestra líquida en el punto IV-LS-170, ubicado en la zona de la intersección de Av. de los Trabajadores y Allende. Allí, se encuentra el desentubado del arroyo y confluyen los Aliviadores I y II. Se observó una pluma blanquecina bien marcada proveniente del sector central del entubado. El Aliviador I presentaba abundante flujo con presencia de residuos y restos de vegetación. No se observaron peces ni vegetación en el interior del arroyo. Asimismo, se constató la descarga de los conductos pluviales laterales. Se percibió olor característico de este punto, donde además se observaron restos de pescado y residuos. La muestra obtenida presentó coloración tenue, con ligera turbidez. Se labró el acta N° 63-177523-A.

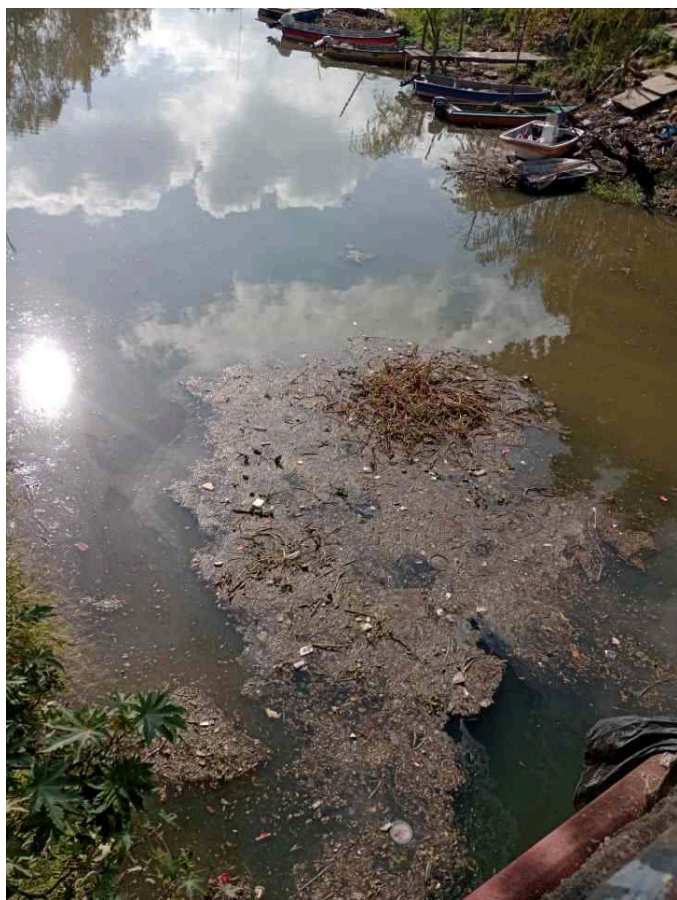
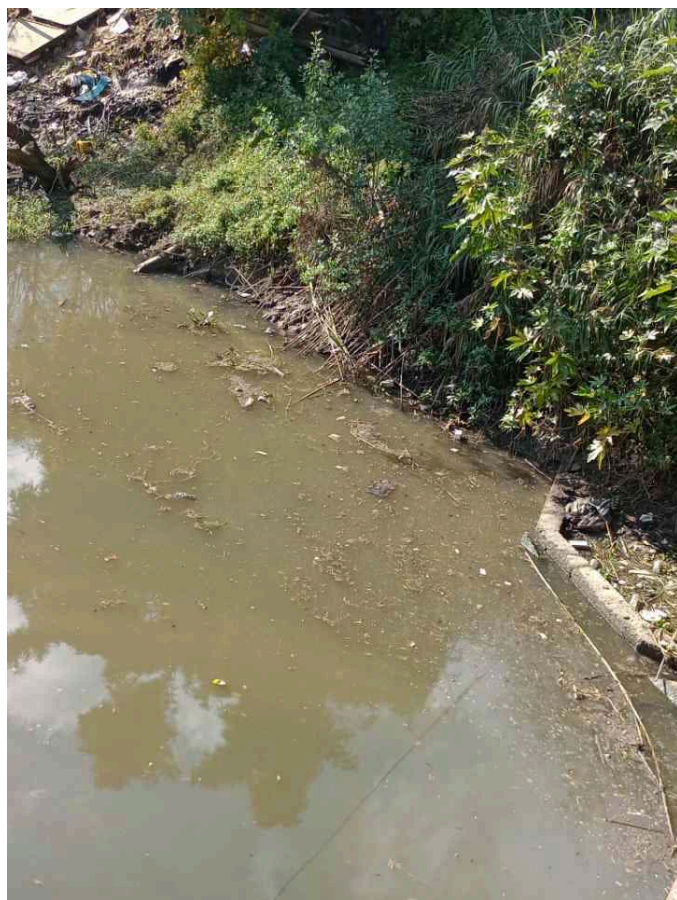
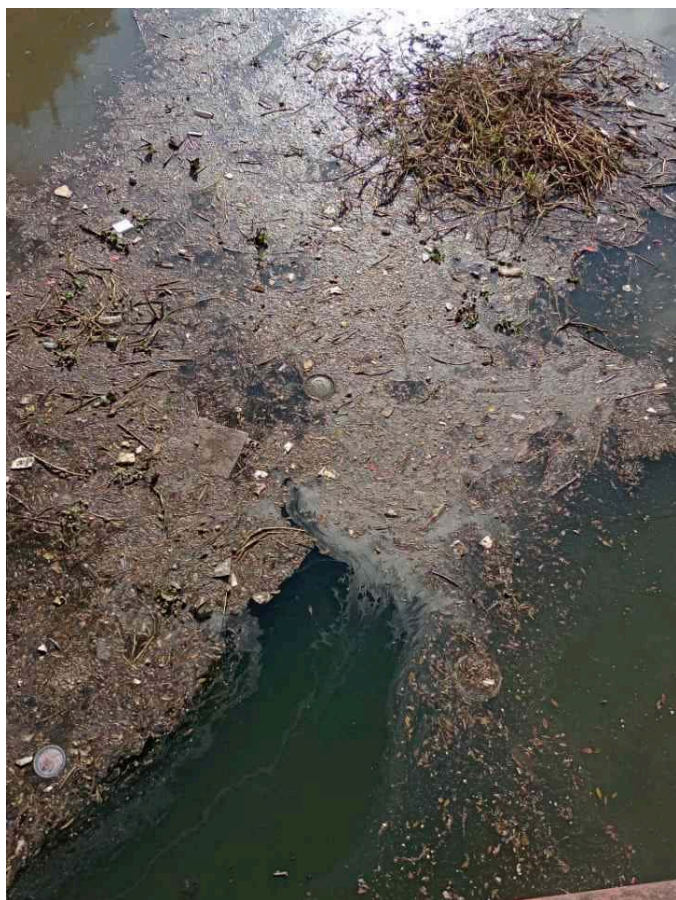
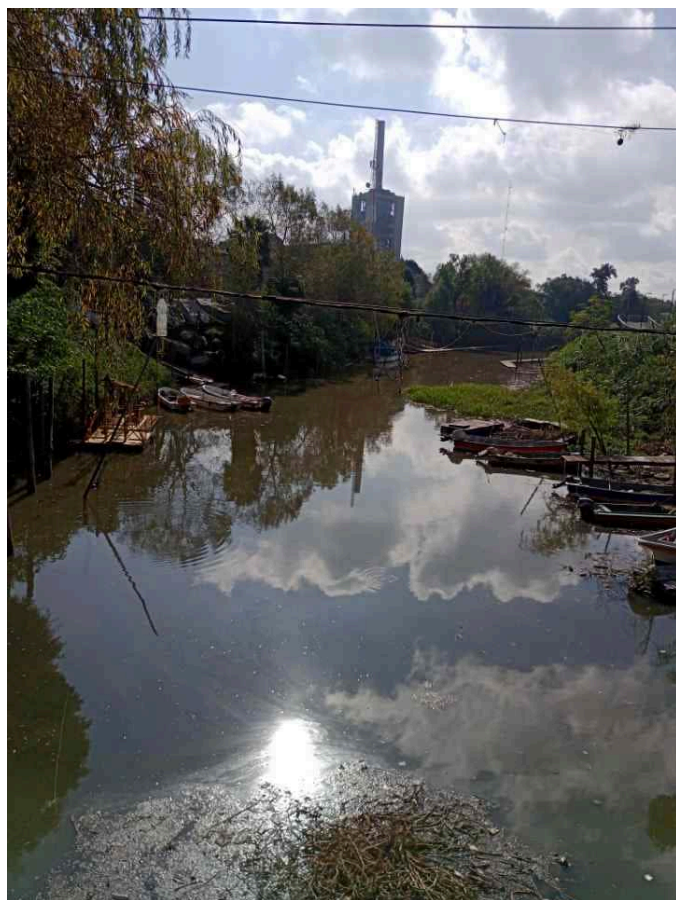
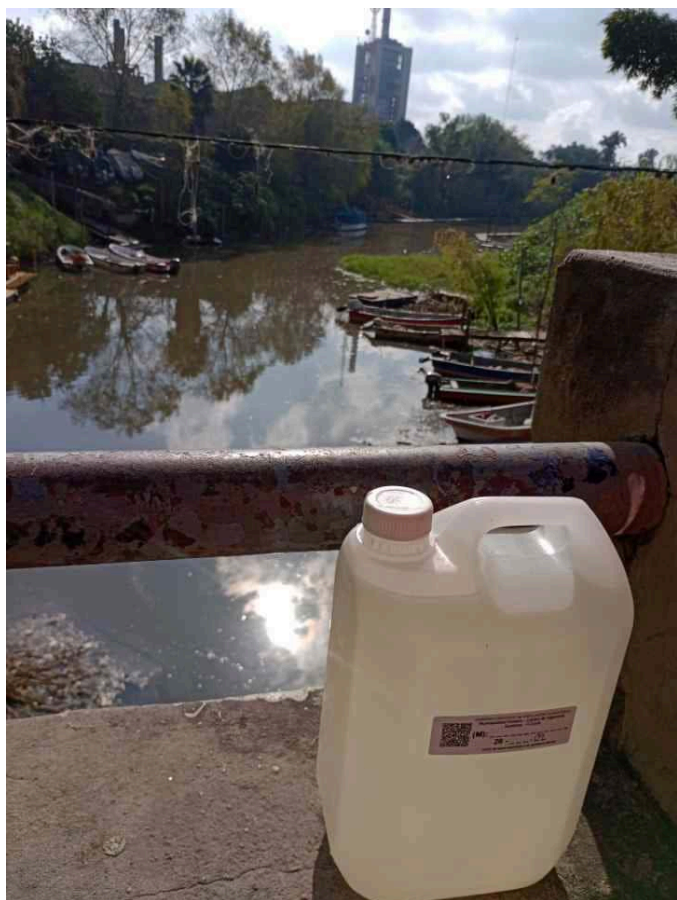
Vista desde el punto II-LS-180

Por último, se llevó a cabo la toma de muestra líquida en el punto IV-LS-180, desde el puente ubicado en calle Nansen. Al momento de la inspección, se observó un cúmulo de residuos, restos de vegetación y material sobrenadante. También se constató una película superficial compatible con la presencia de grasa o aceite. Se visualizó el retroceso del arroyo como consecuencia del avance del río Paraná hacia el arroyo. Se constató la descarga de un conducto pluvial proveniente del sector de las pescaderías. Se percibió olor a río y a pescados, además de olor a podrido en el ambiente. Las actuaciones se registraron en el acta N° 63-177525-A.
