| <b>FECHA Y HORA:</b> 11/06/2026 | <b>ACTA N°:</b> SE DETALLAN EN LA DESCRIPCIÓN |
| <b>LUGAR:</b> ARROYO LUDUEÑA | <b>PERSONAL INTERVINIENTE:</b> Lucila Krimer |

# REGISTRO DE CAMPO - ARROYO LUDUEÑA

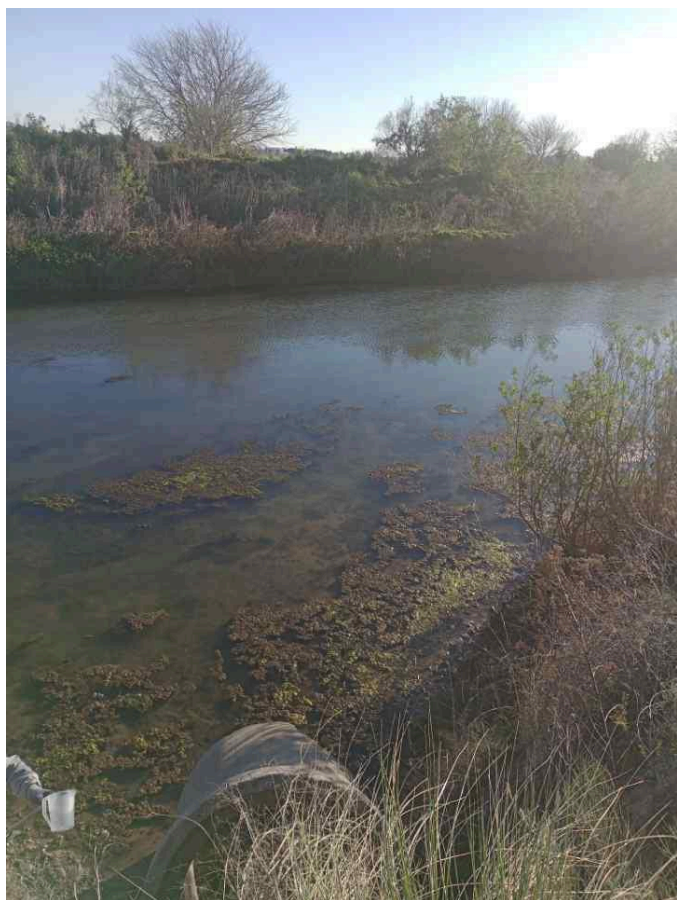
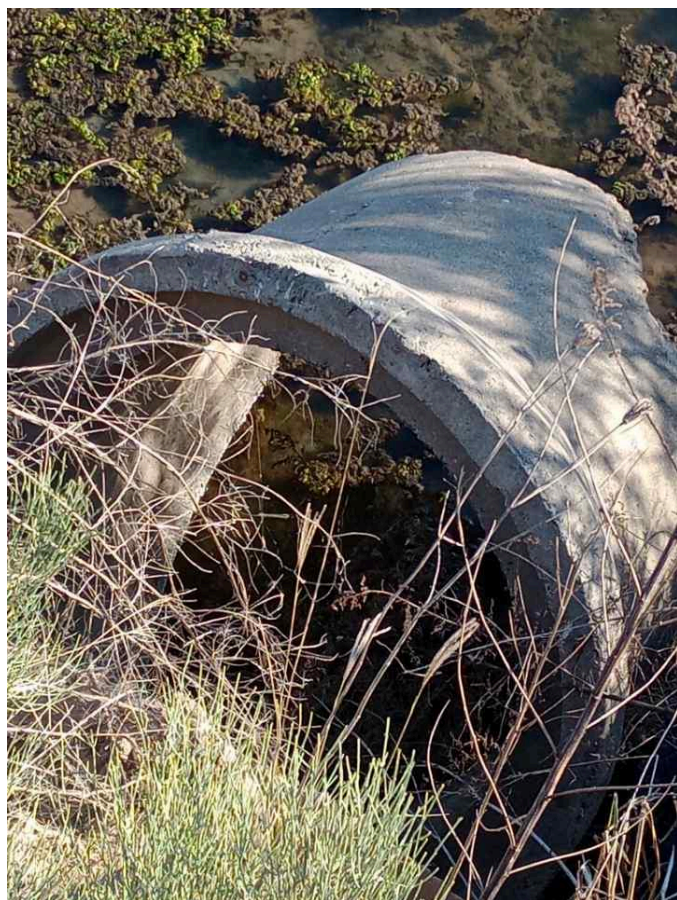
Toma de muestra en II-LEPGF-1

Inicialmente, se tomó una muestra líquida en el sitio II-LEPGF-1, correspondiente a la descarga del conducto pluvial proveniente del barrio Los Pasos de Golf hacia el Arroyo Ludueña debido a que se encontraba descargando. En las proximidades del conducto se observó una gran cantidad de algas. No se observaron residuos ni se percibieron olores. Asimismo, se constató que el efluente generaba espuma en la salida del conducto; sin embargo, esta no era permanente y no se observaba en el arroyo. Se labró el acta N° 63-177526-A.

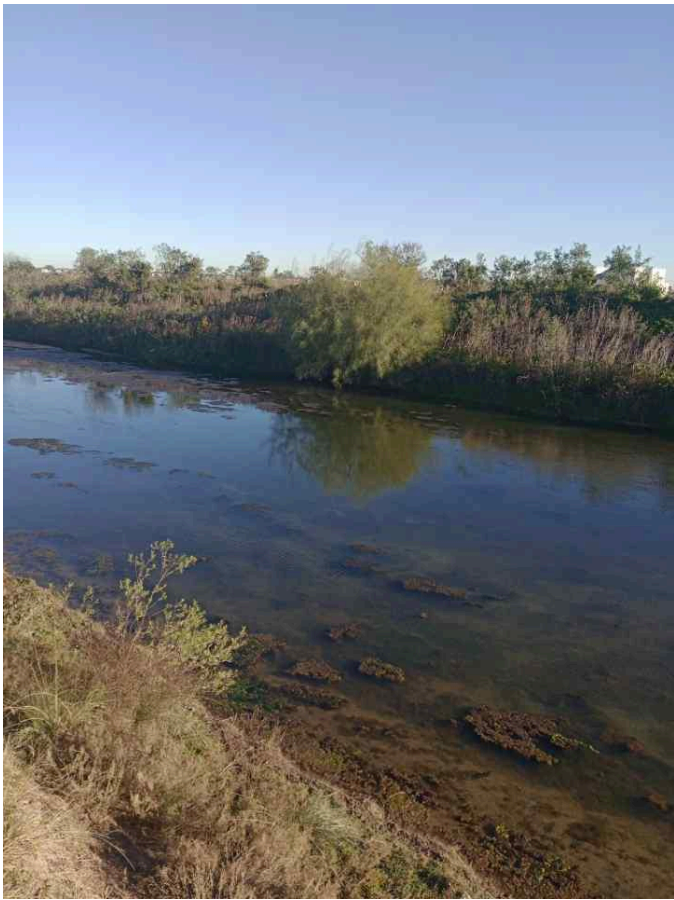
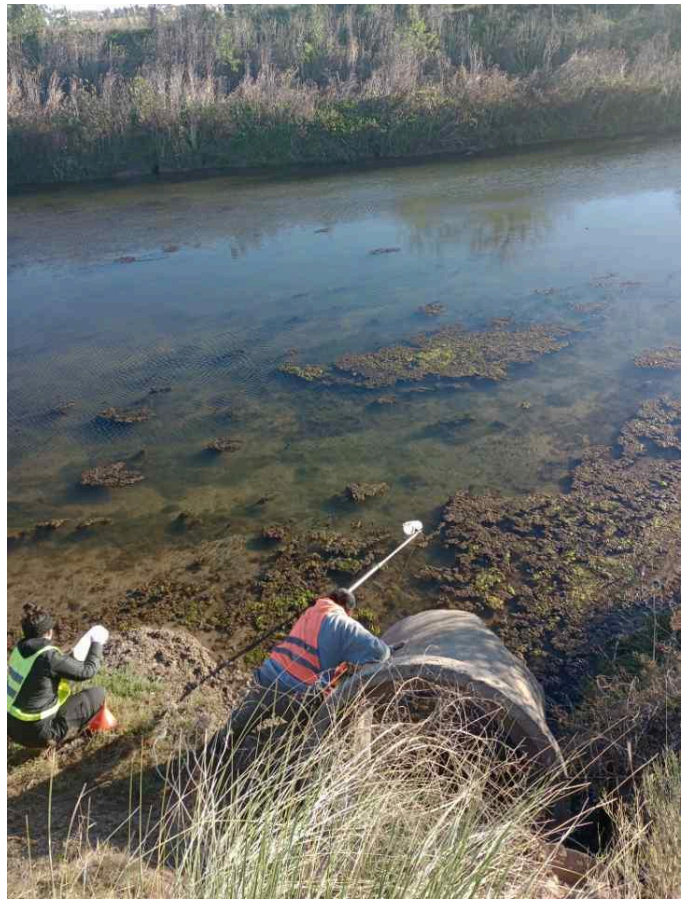
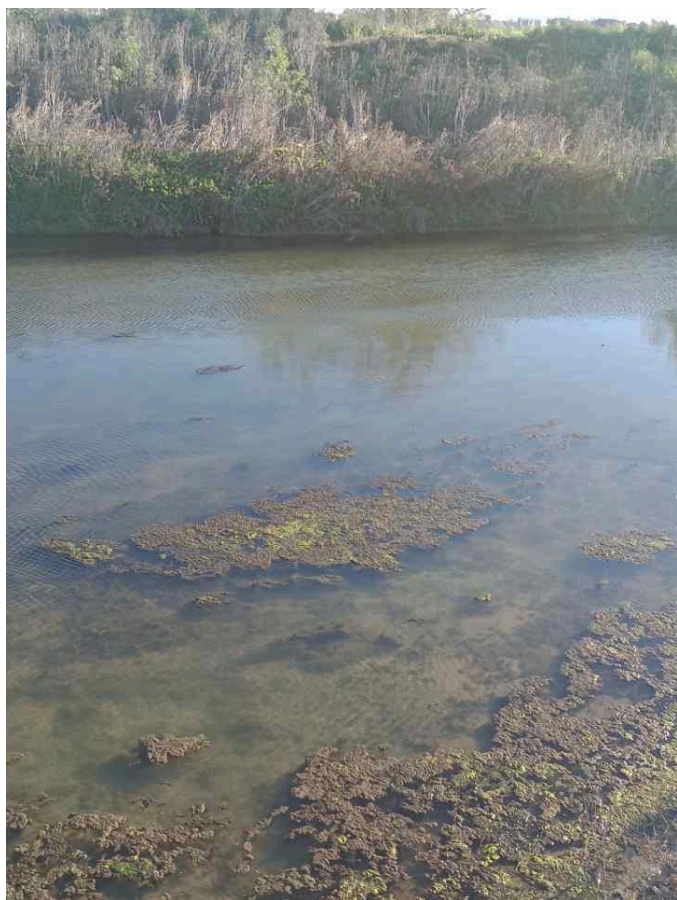
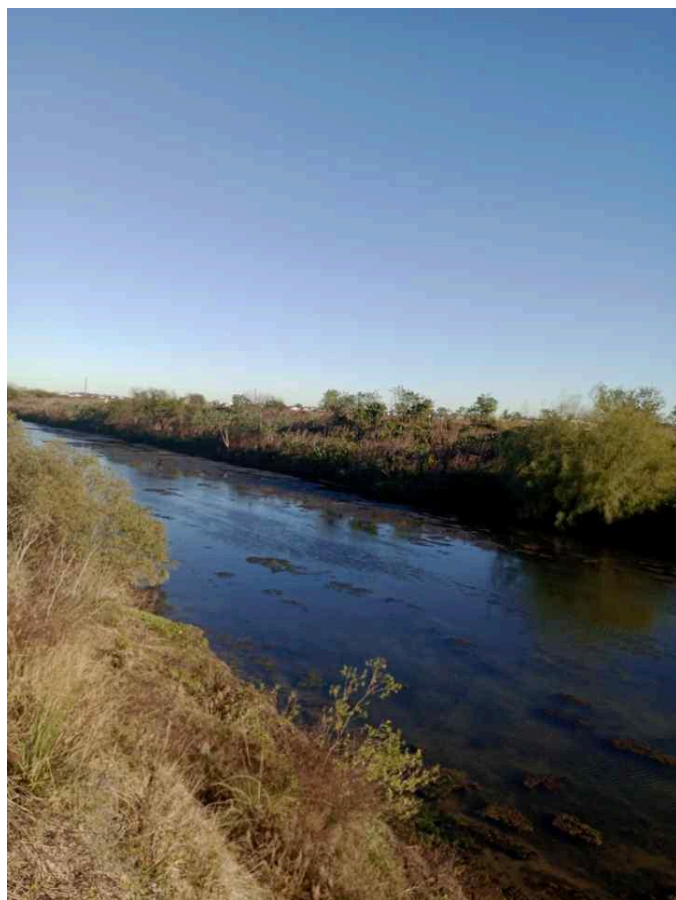
Vista desde sitio II-LS-20

Acto seguido, se tomó una muestra líquida en el punto II-LS-20 ubicado sobre el arroyo Ludueña, cercano a la descarga del conducto pluvial proveniente del barrio Los Pasos del Golf. La muestra fue tomada en el arroyo, desde la margen derecha y a unos metros aguas abajo del conducto pluvial. La zona presentó algas, no se percibieron olores ni se observaron residuos. Se labró el acta N° 63-177527-A.

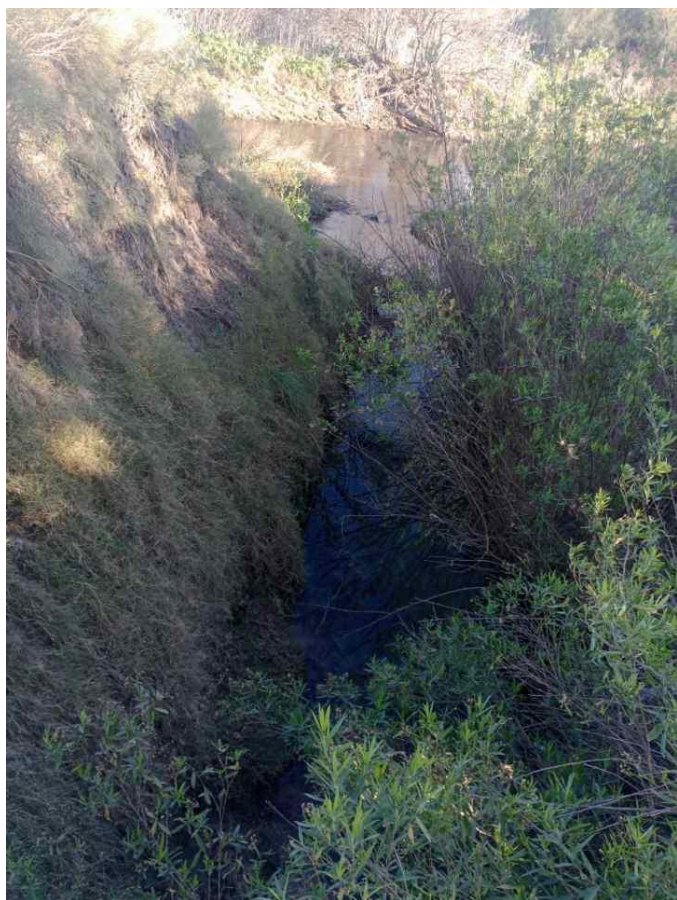
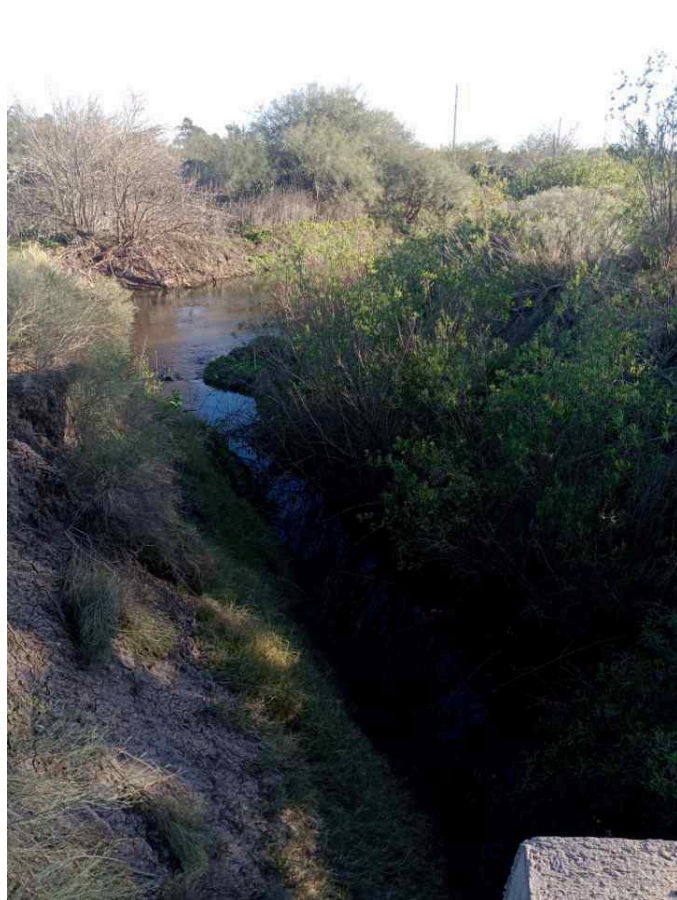
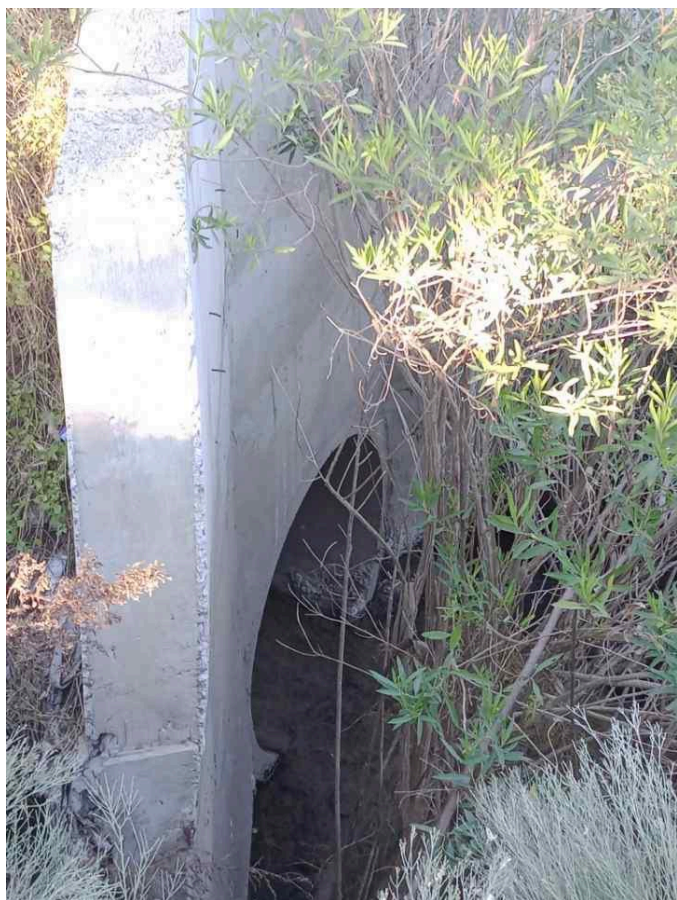
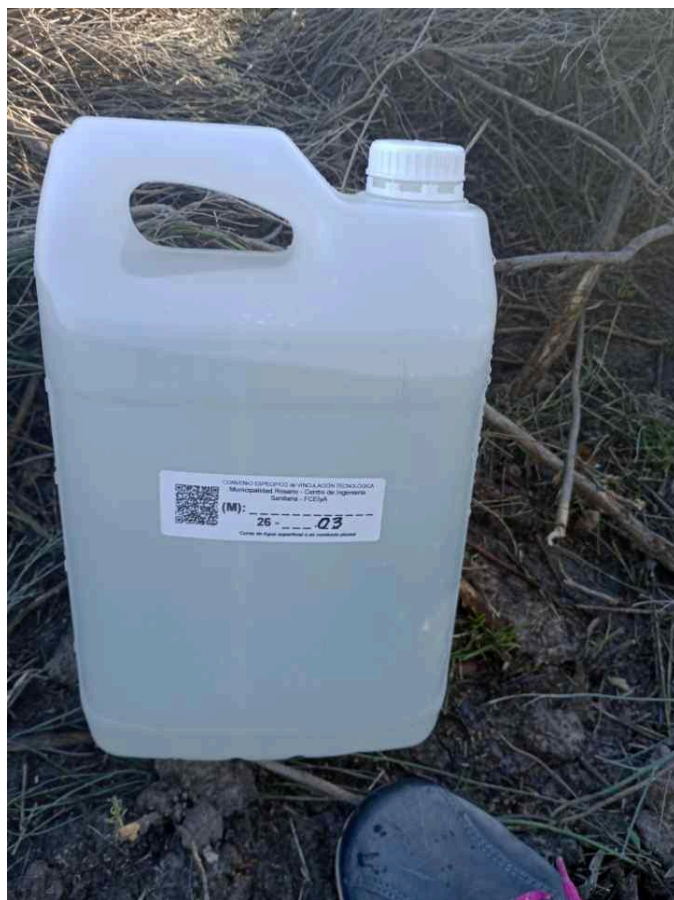
Sitio II- LE3-1 - Emisario 3 - Alippi

A continuación, se procedió a la toma de muestra líquida en el punto II-LE3-1, correspondiente al emisario 3 - Alippi. No se observaron residuos. El emisario descargaba abundante caudal, sin presencia de espuma ni percepción de olores. Se labró el acta N°63-177528-A.

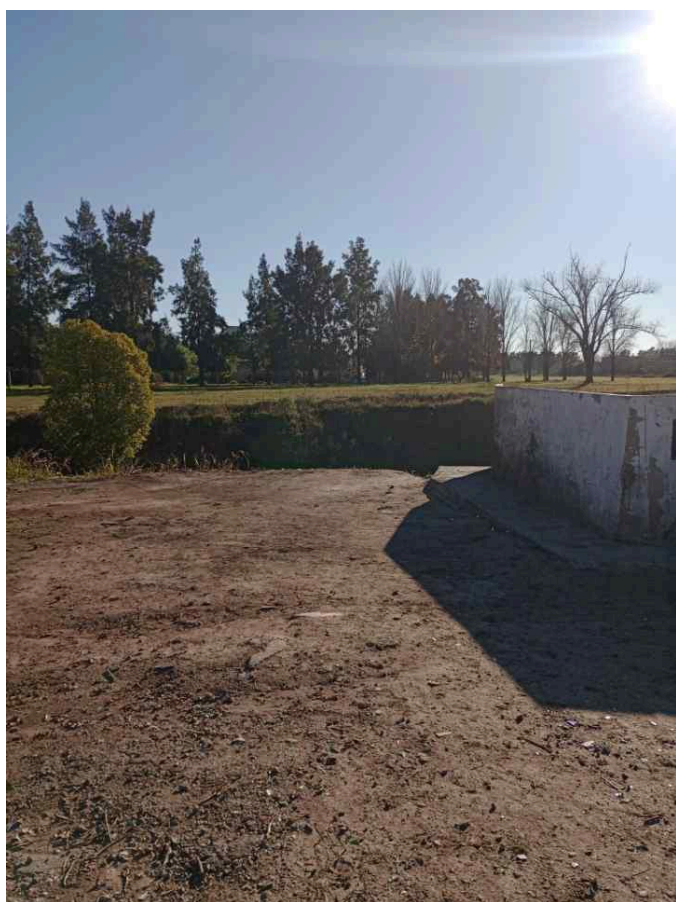
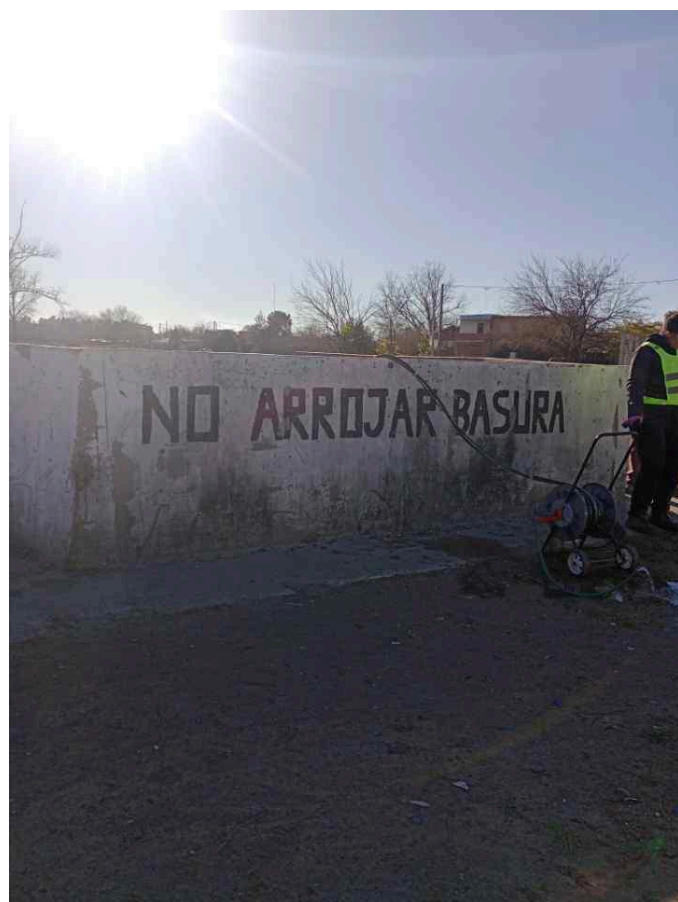
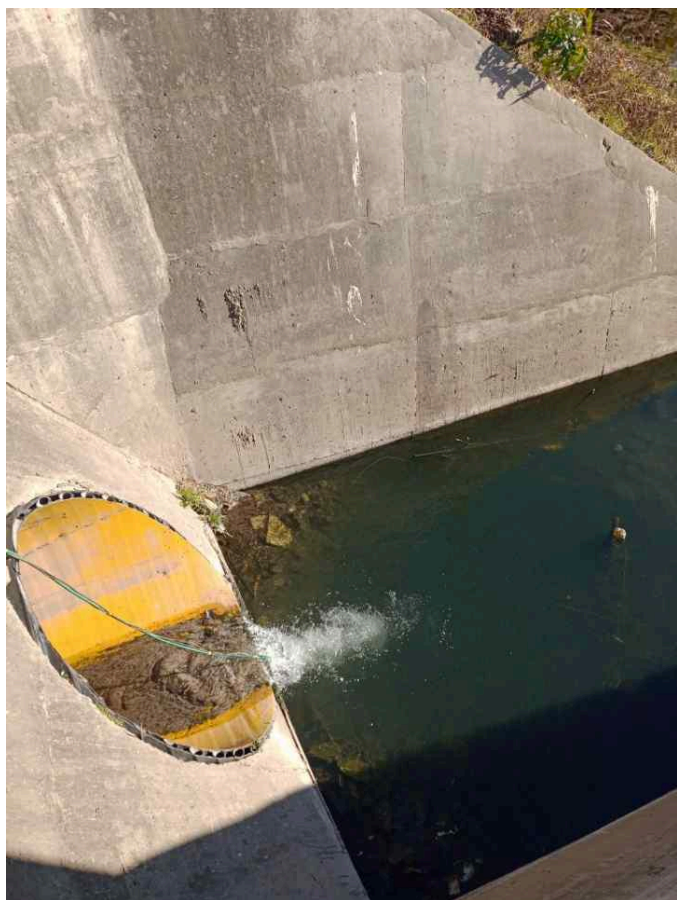
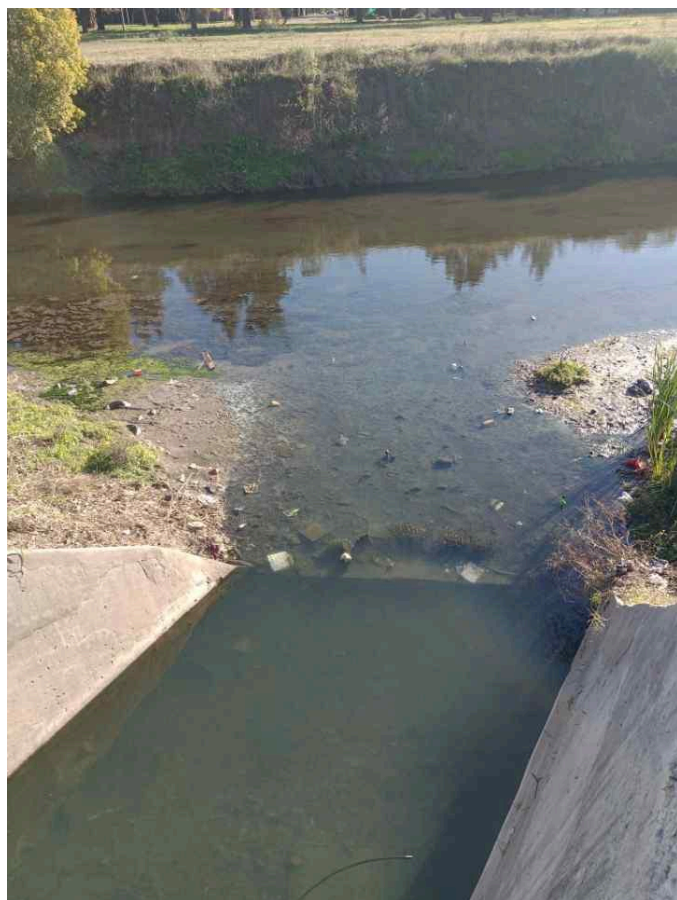
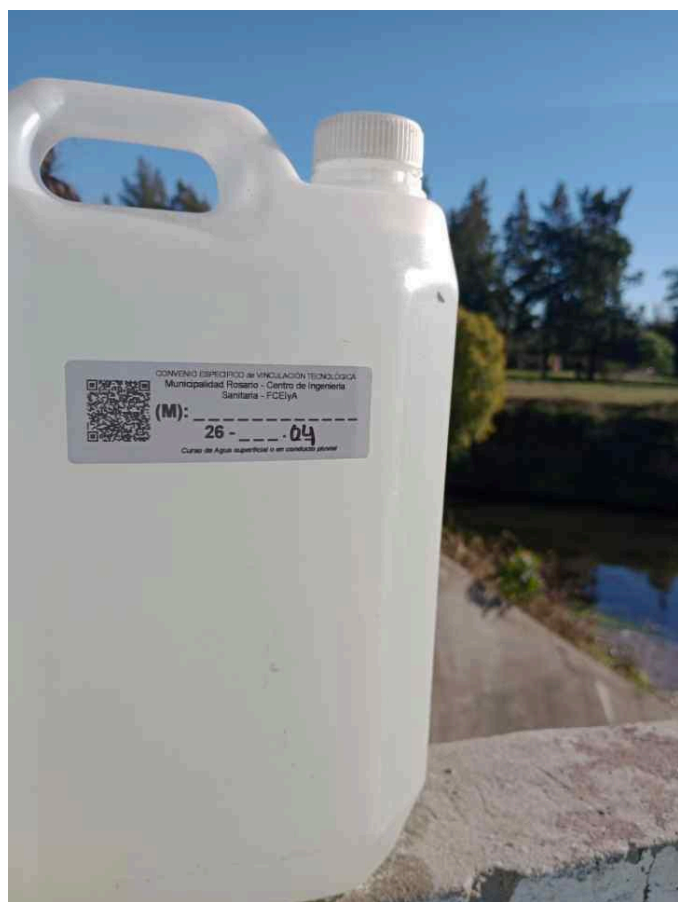
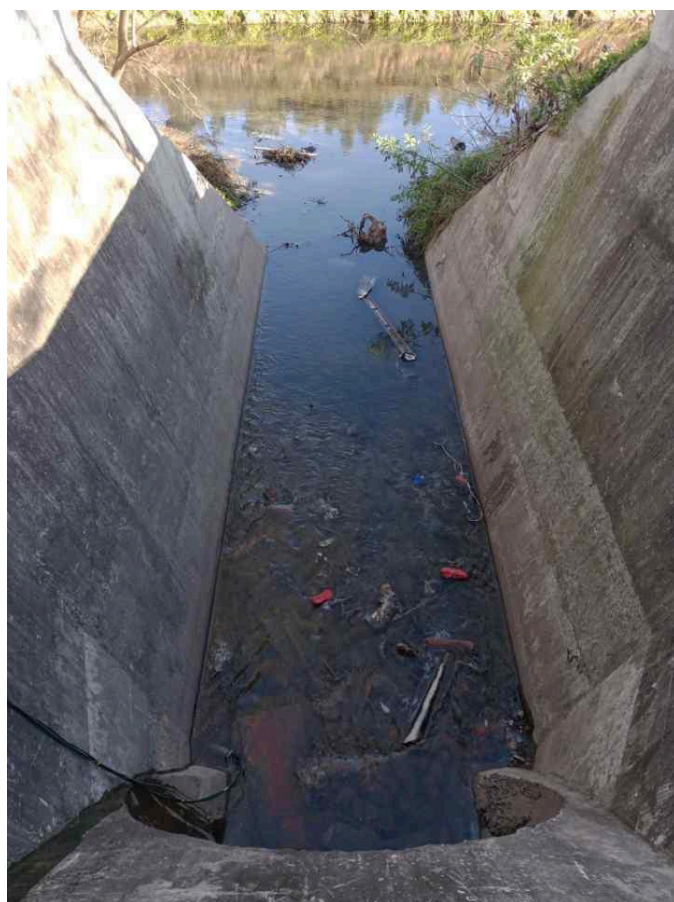
Punto III- LE27-1

A continuación, se tomó una muestra líquida en el punto III-LE27-1, en el emisario 27. Se constató que el emisario se encontraba descargando abundante caudal. El entorno del emisario no presentó residuos, situación habitual para este sitio. No obstante, en su interior se observaron algunos residuos. Se destacó la presencia de mojarritas, una tortuga y algunos residuos sobre las márgenes del arroyo. Asimismo, en la base del conducto permanentemente cubierta por agua, se observó formación de un nicho ecológico. Se percibió un olor leve, aunque no fue posible identificar su origen. La muestra obtenida resultó incolora. Se labró el acta N° 63-177529-A.

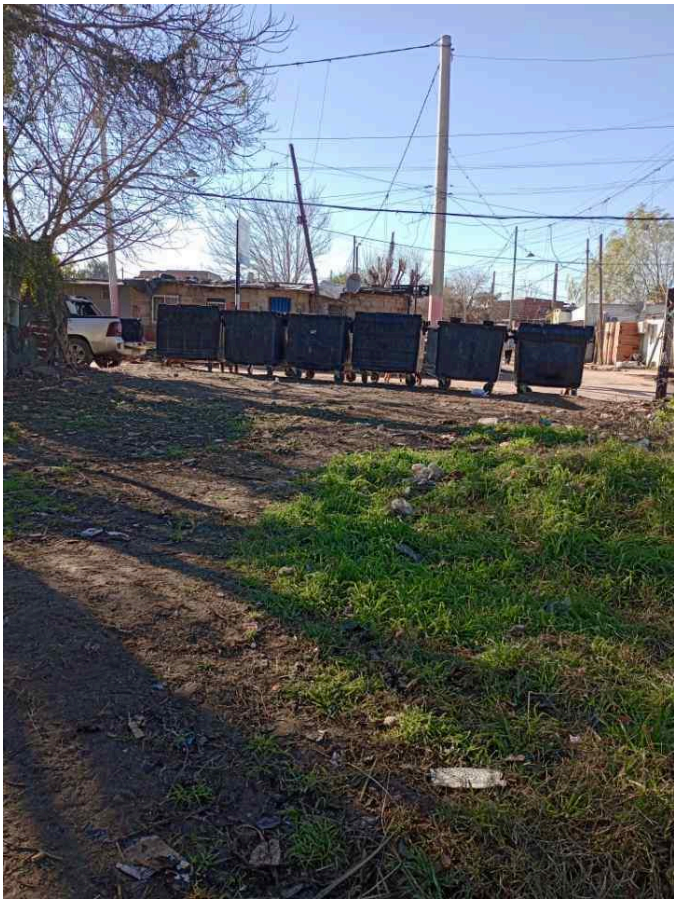
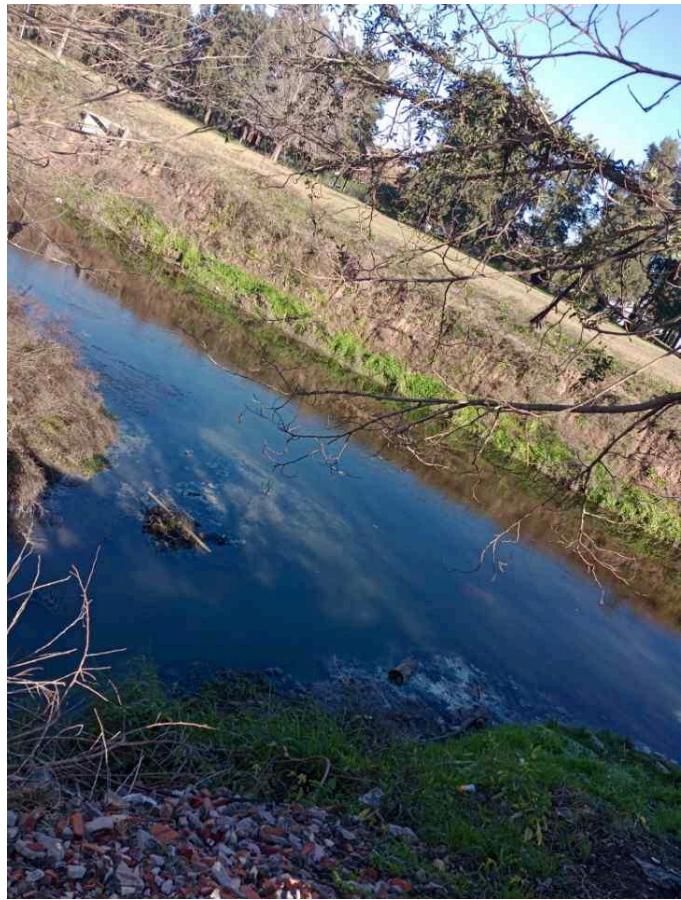
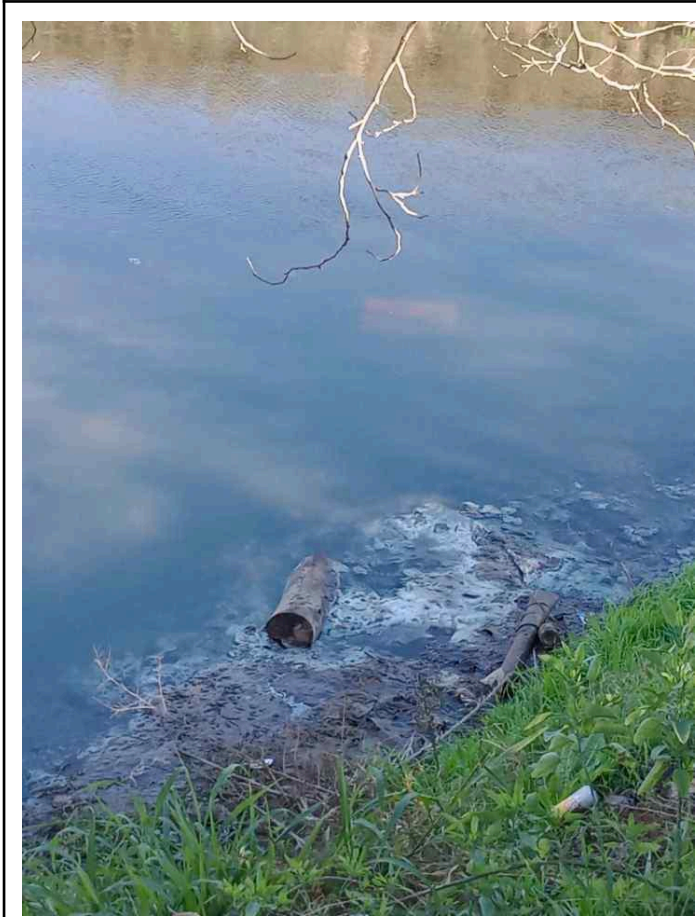
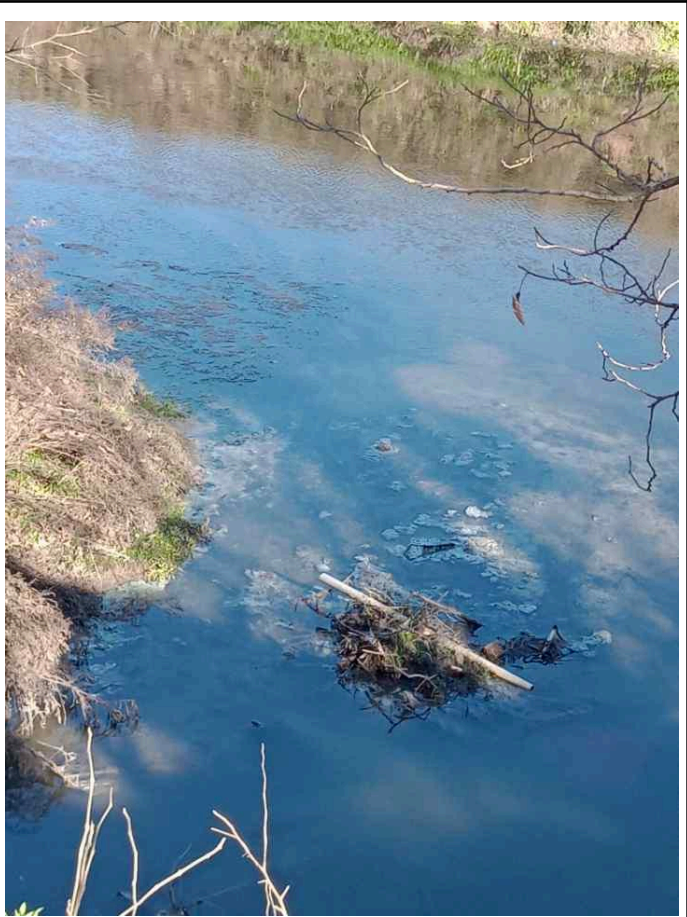
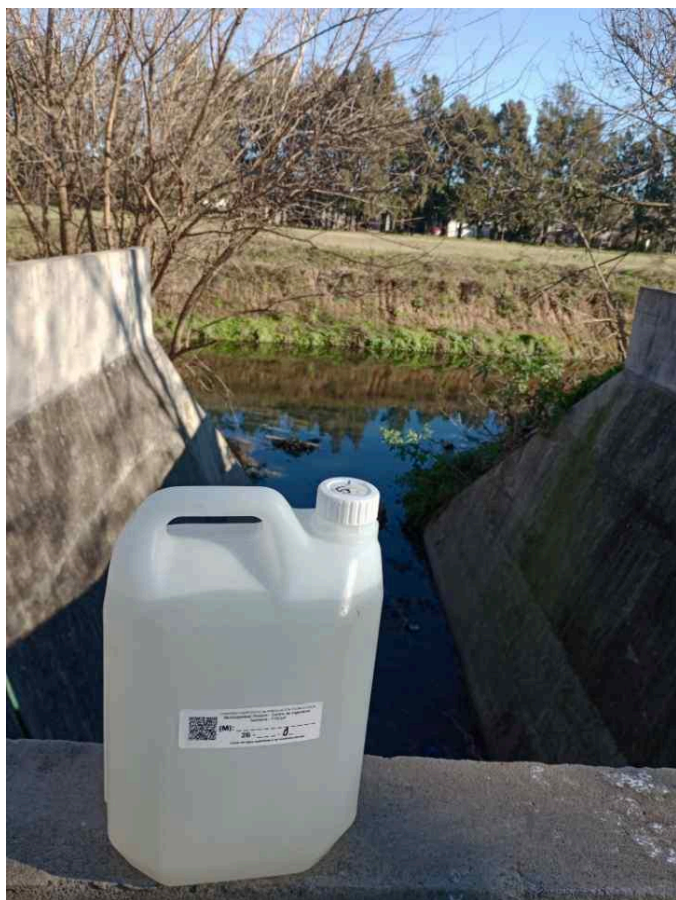
Punto III- LE28-1

Luego, se tomó una muestra líquida en el punto III-LE28-1, correspondiente al emisario 28, ubicado en la intersección de las calles Génova y Maradona José Ignacio. Allí, el emisario presentó residuos en su interior; sin embargo, el entorno se encontraba más limpio que en inspecciones anteriores. Se percibió olor a podrido. En las márgenes del arroyo cercanas a la descarga se observan cúmulos de

materia orgánica, de coloración blanquecina, compatible con la presencia de grasas. La muestra presentó una coloración grisácea. Se labró el acta N° 63-177530-A.

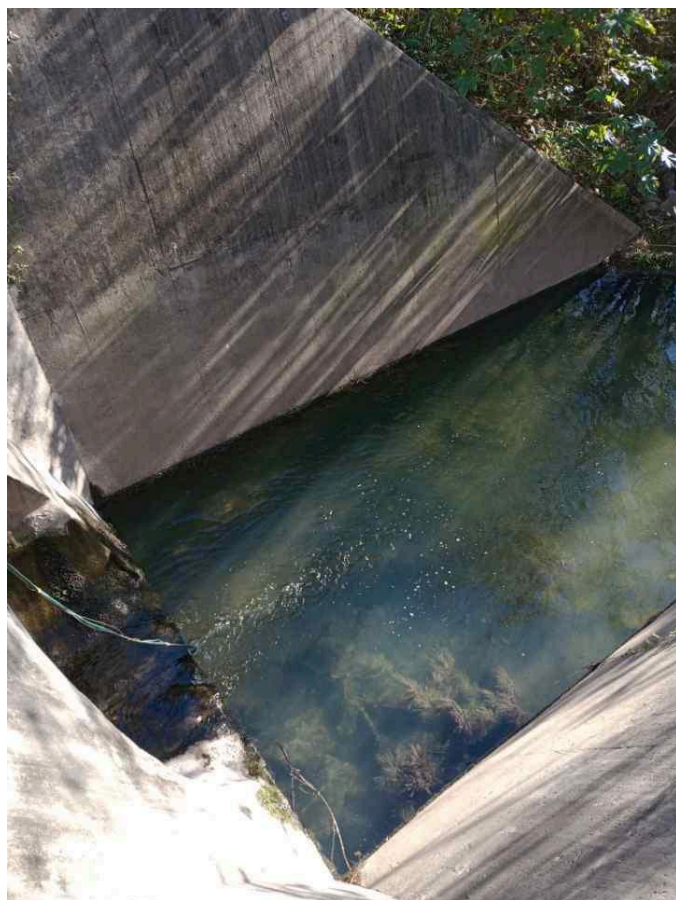
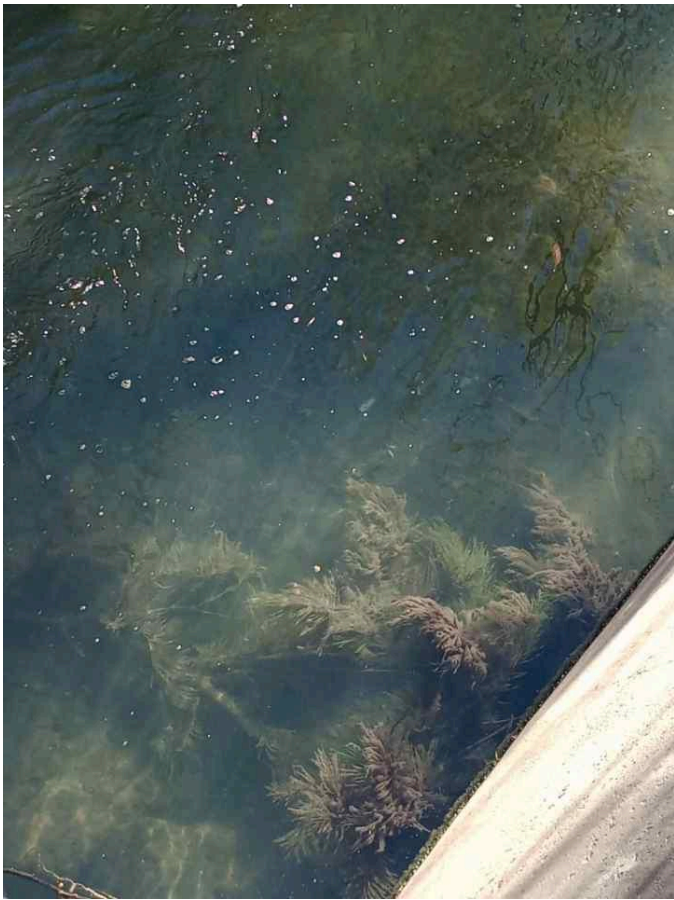
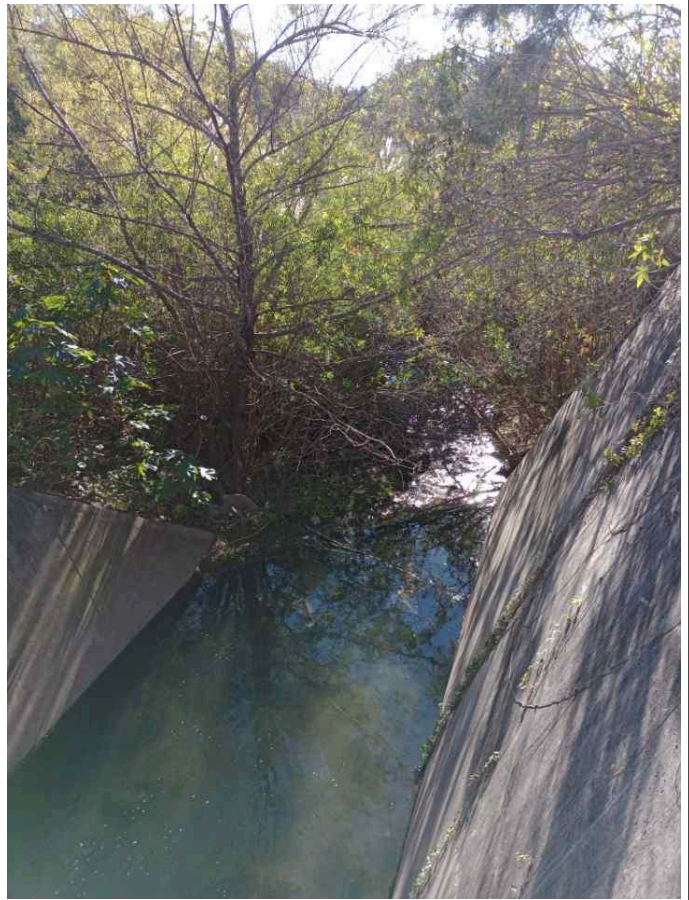
Punto III- LE32-1

Finalmente, se efectuó la toma de muestra líquida en el punto III-LE32-1, correspondiente al emisario 32 , ubicado dentro del Bosque de los Constituyentes. Se labró el acta N°63-181082-A, en la que se dejó constancia de que el caudal era constante y abundante. El agua presentó aspecto cristalino, pudiéndose observar el fondo del emisario, donde se registró la presencia de diversas algas y fauna, entre ellas mojarra y viejas del agua. No se observaron residuos ni se percibieron olores. La muestra obtenida resultó incolora.
