FECHA Y HORA: 12/03/2026	ACTA N°: SE DETALLAN EN LA DESCRIPCIÓN
LUGAR: ARROYO LUDUEÑA	PERSONAL INTERVINIENTE: Mariela Cascé - Silvina Di Nucci

REGISTRO DE CAMPO - ARROYO LUDUEÑA

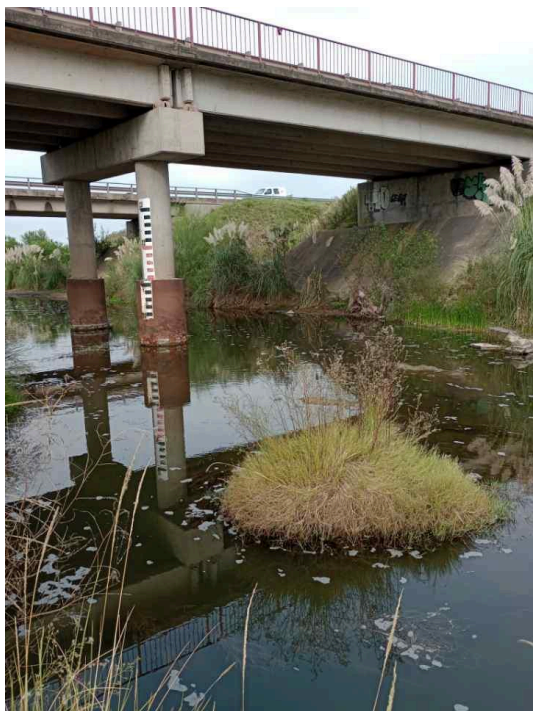
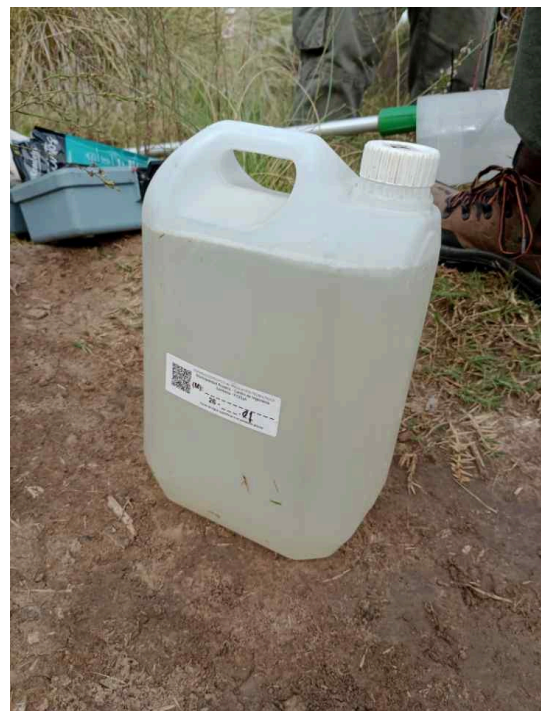
En el marco del Plan de Acción del Arroyo Ludueña, y en articulación con el Programa de Monitoreo del curso de agua, se inició el relevamiento en el sitio **I-LS-10 (ex Punto 11)**, ubicado en la intersección de la Autopista Ernesto Guevara y el arroyo. La muestra fue tomada sobre la margen derecha del arroyo. Durante la inspección se observó un bajo nivel de agua, presencia de espuma y bancos de tierra. No se advirtieron descargas en la zanja proveniente de la ciudad de Funes ni en la correspondiente a la ciudad de Rosario. La muestra presentó coloración verde clara y no se percibieron olores. Se labró el acta N° 63-144423-A.

Punto I-LS-10 - Autopista Che Guevara

Punto I-LS-10 - Registro fotográfico de la muestra

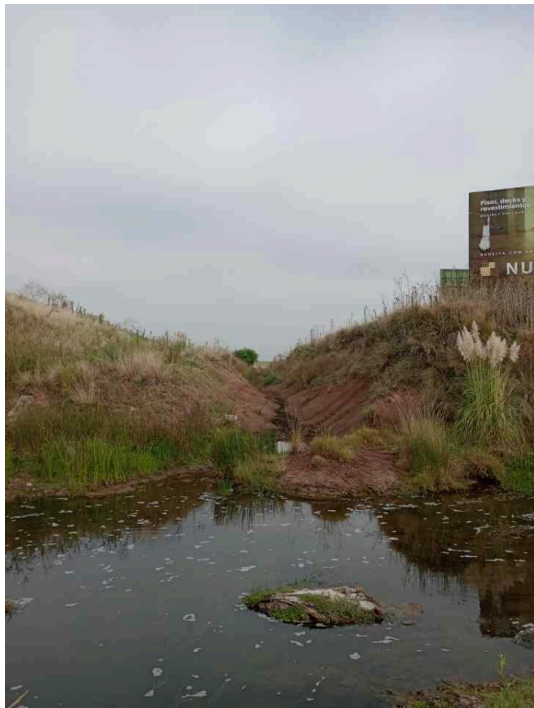
Punto I-LS-10 - Desague de Funes sin descarga

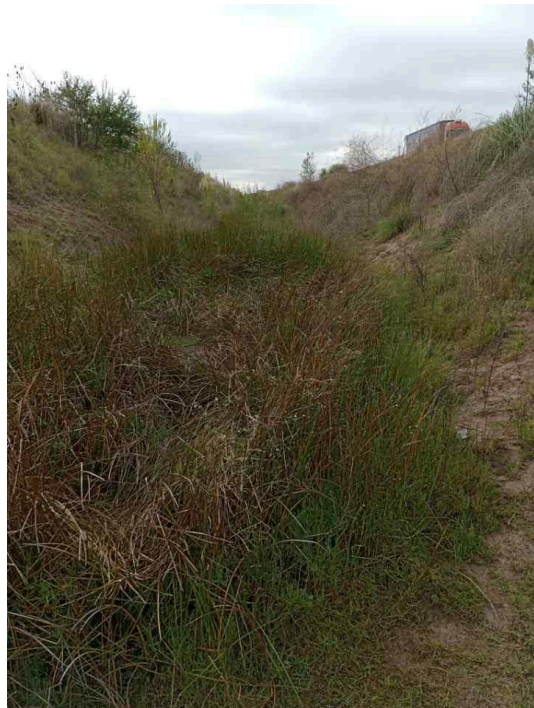
Punto I-LS-10 - Desague de Rosario sin descarga

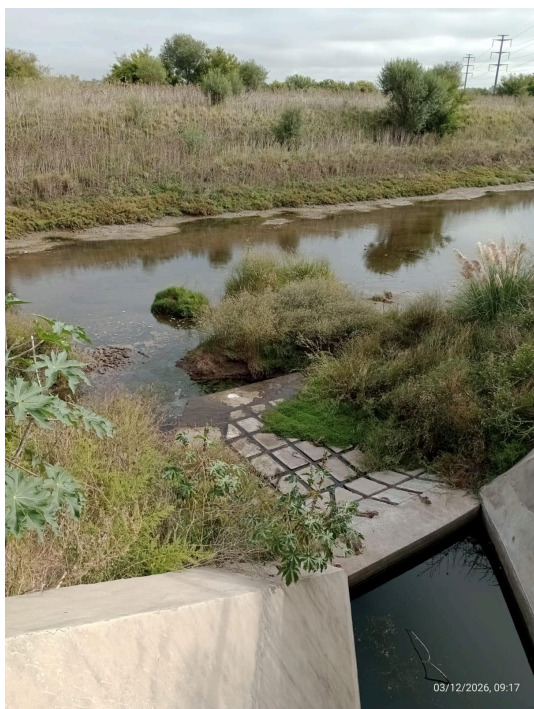
Siguiendo con el monitoreo, se procedió a inspeccionar el **emisario Fideicomiso Jockey Club (EJFC)**, ubicado al norte de la intersección de las calles 1687 y 1689. Se constató que el conducto pluvial no se encontraba descargando efluentes, por lo que no se realizó la toma de muestra en este sitio.

Emisario Fideicomiso Jockey Club. Sin descarga

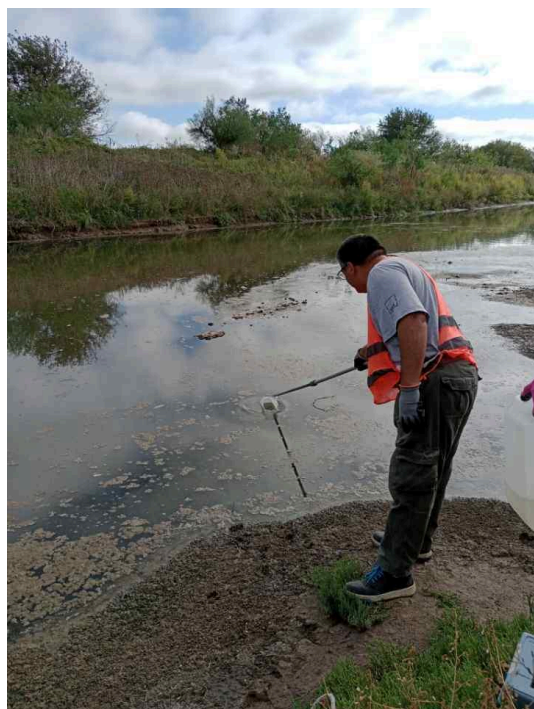
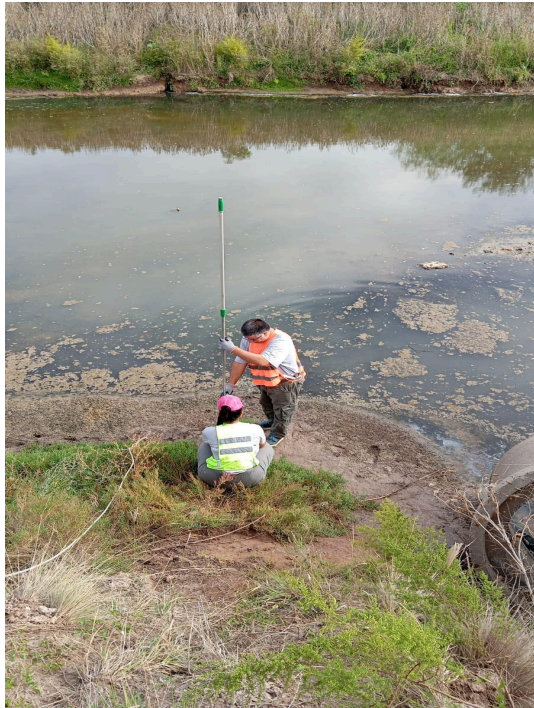
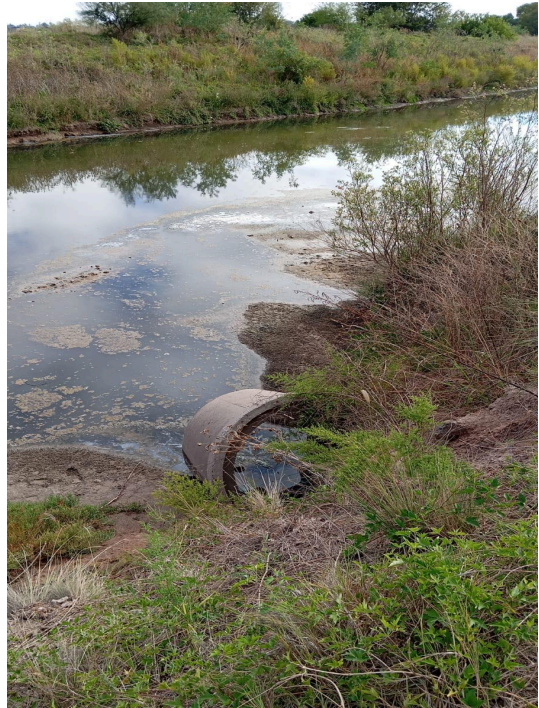
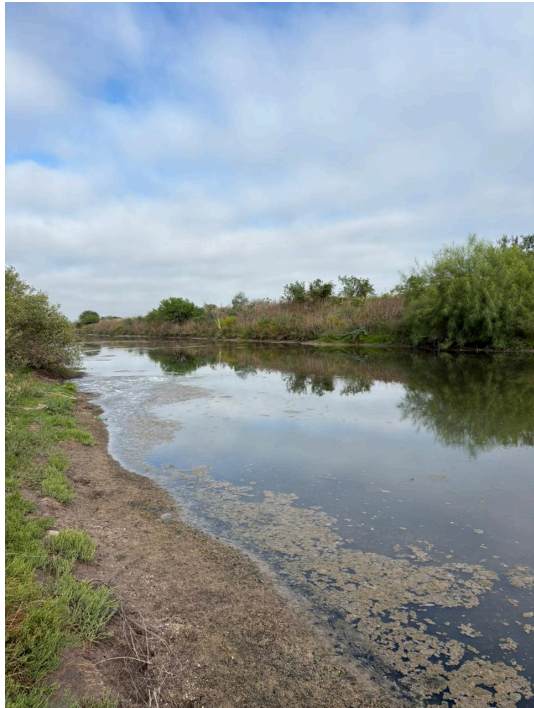
A continuación, se tomó muestra por primera vez sobre la margen derecha del Arroyo Ludueña, en el punto **II-LS-20**, ubicado a la altura del conducto pluvial del barrio privado "Los Pasos del Golf". Se labró el acta N° 63-144424-A, consignándose que se observó agua sin movimiento, de coloración verde clara, con material sobrenadante tipo flóculos de color marrón, acumulados en la margen derecha del arroyo, presumiblemente asociados a algas en estado de descomposición. El cuerpo de agua presentó poca espuma y se percibió un leve olor compatible con materia en degradación.

Punto II-LS-20 - Arroyo Ludueña margen derecha a la altura de descarga conducto pluvial Los Pasos del Golf

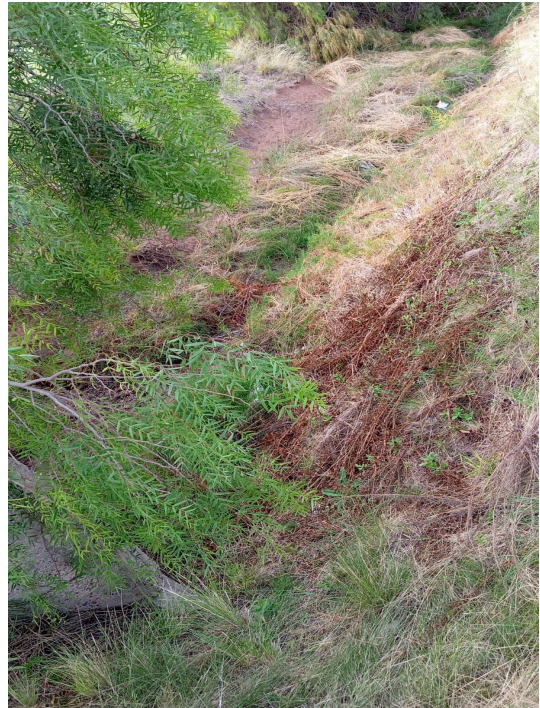
Asimismo, se verificó el conducto pluvial del barrio, el cual inicia como zanja a cielo abierto y posteriormente continúa entubado hasta su descarga en el arroyo. Durante la recorrida, no se observó circulación de agua en la zanja y tampoco se registró descarga desde el conducto entubado.

Conducto pluvial abierto (Zanja) Barrio Los Pasos del Golf
Fotografía tomada desde afuera del barrio

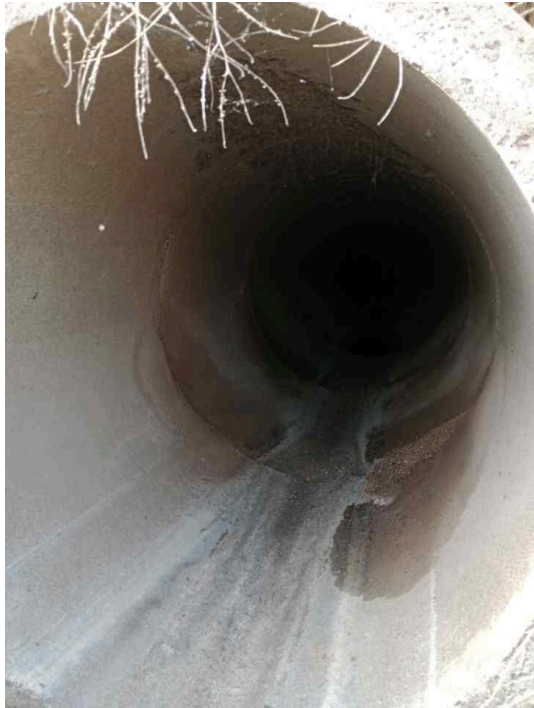
Punto II-LS-20 - Conducto pluvial Barrio Los Pasos del Golf sin descarga.

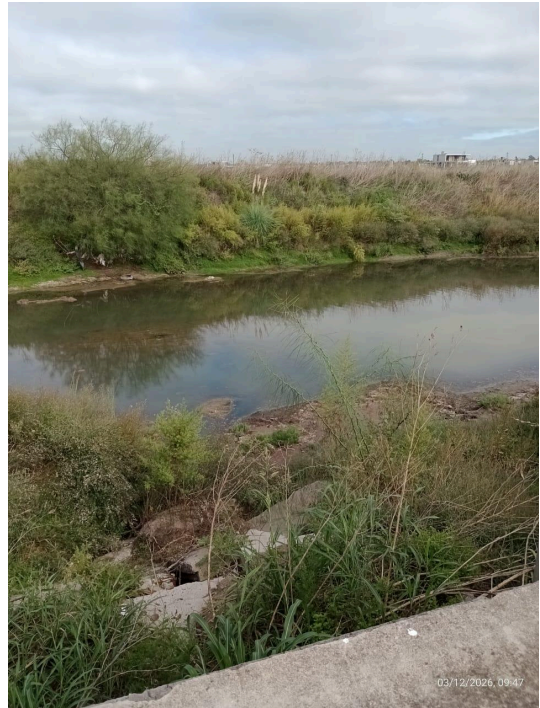
El punto de muestreo **II-LS-30 (ex Punto 5)**, ubicado a la altura de la Estación Elevadora de efluentes cloacales N°15 de Aguas Santafesinas SA. (ASSA) situada en la ribera del arroyo entre Jacobacci y Miglierini, fue inspeccionado visualmente. Se constató que la estación se encontraba funcionando correctamente sin presentar descargas de efluentes hacia el arroyo. Asimismo, no se observó en el curso de agua coloración blanquecina o verde clara ni partículas sobrenadantes tipo flóculos de color marrón o negro acumuladas en la margen, tal como se había advertido en enero pasado. No obstante, se detectó una pequeña zona con coloración blanquecina tenue, de aspecto diluido.

Punto II-LS-30 - Arroyo Ludueña a la altura de la Estación de Bombeo 15 de ASSA

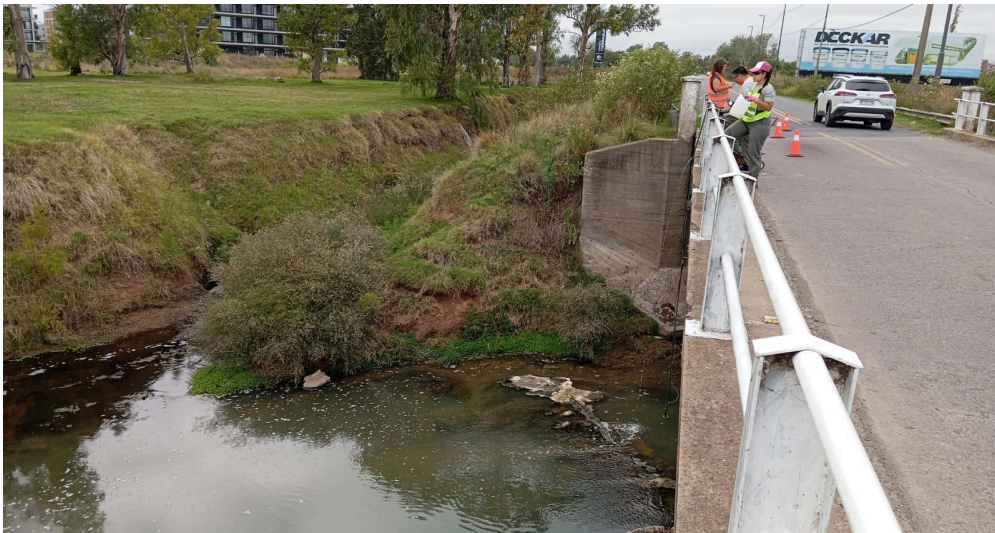
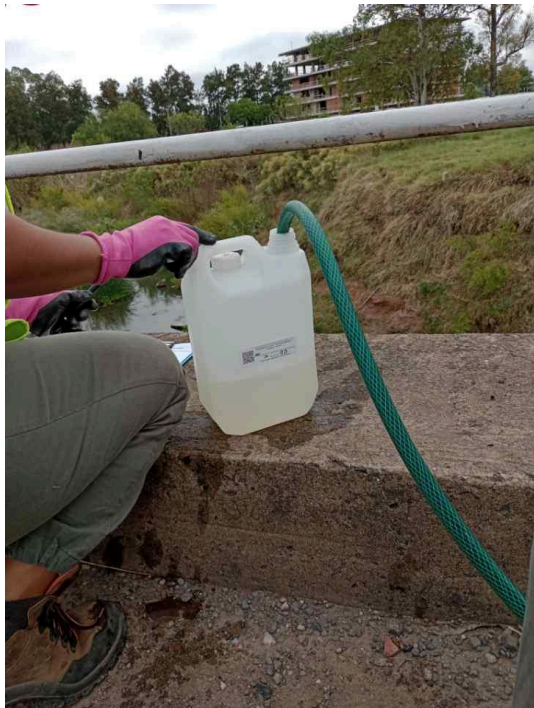
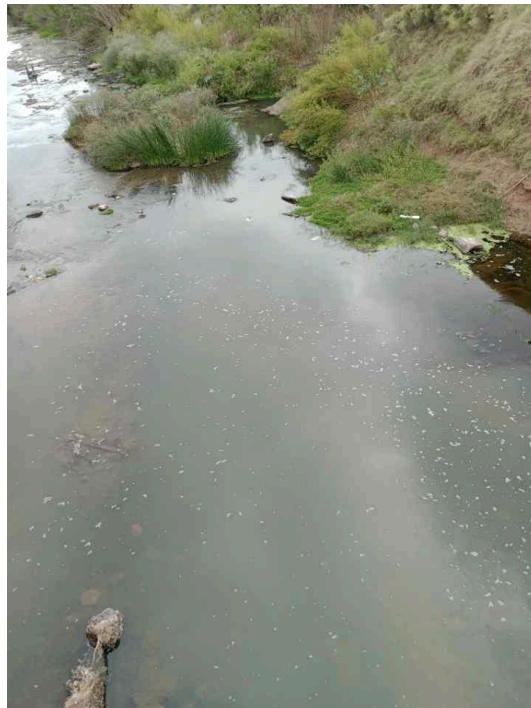
La primera muestra se realizó desde el puente Miglierini, en el centro del cauce del arroyo. Presentó una coloración más clara que la observada en los puntos monitoreados previamente y no presentó olor. Aguas arriba de este punto se observó bajo nivel del arroyo, con cúmulos de tierra expuestos y escasa circulación del agua. Durante la toma de muestra, los emisarios 3 Alippi y 4, ubicados aguas abajo del punto, así como el conducto pluvial abierto (zanja) proveniente de la ciudad de Funes, situado aguas arriba, se encontraban descargando.

Punto II-LS-40 - Toma de muestra

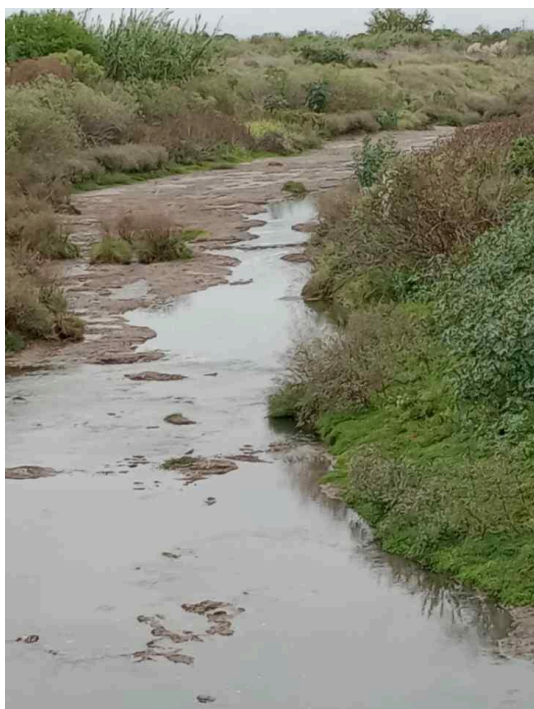
Punto II-LS-40 - Aguas arriba. Bancos de tierra por bajo nivel

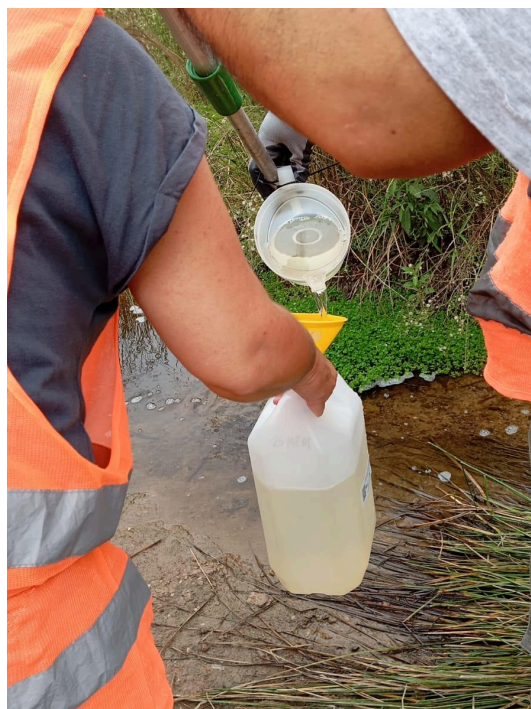
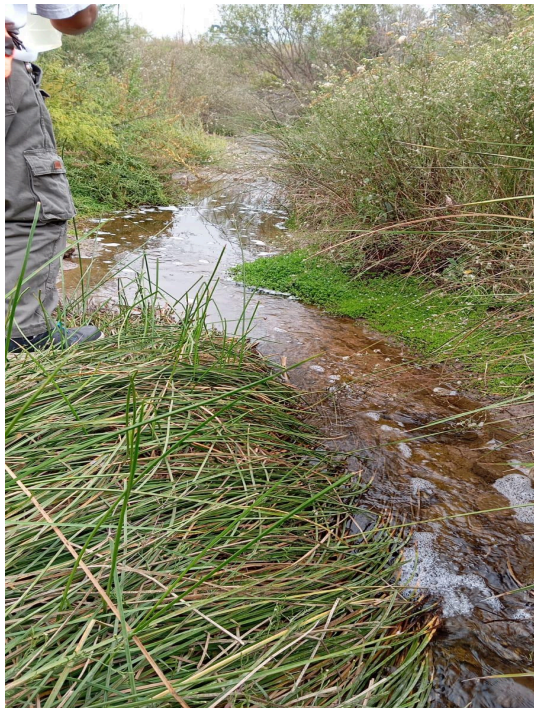
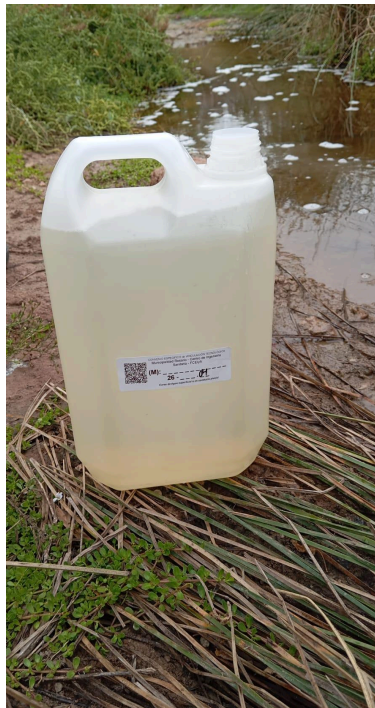
La segunda muestra se tomó en el conducto pluvial abierto (zanja) proveniente de la ciudad de Funes, a la altura de la Boca de Registro 107 de la empresa Aguas Santafesinas SA. Dicha cámara no presentó desbordes. La muestra resultó inodora y de coloración ámbar.

Punto II-LS-40 - Toma de muestra en zanja proveniente de Funes

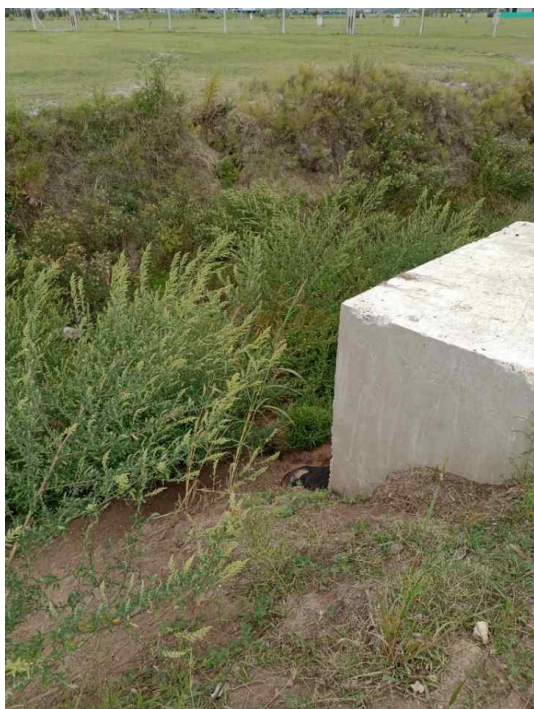
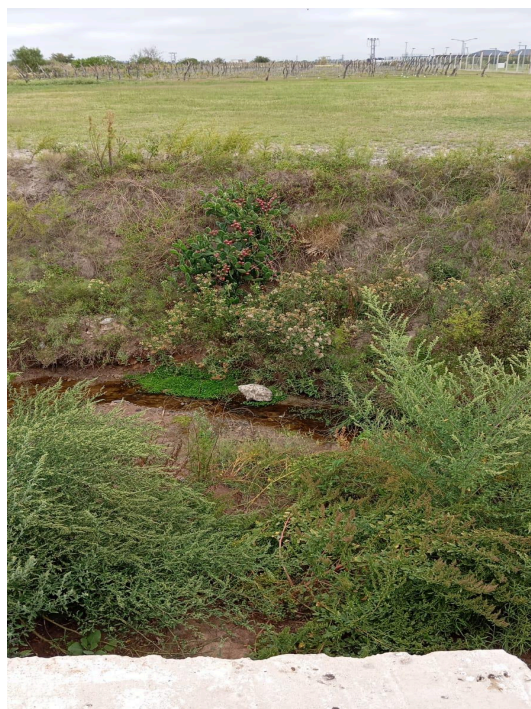
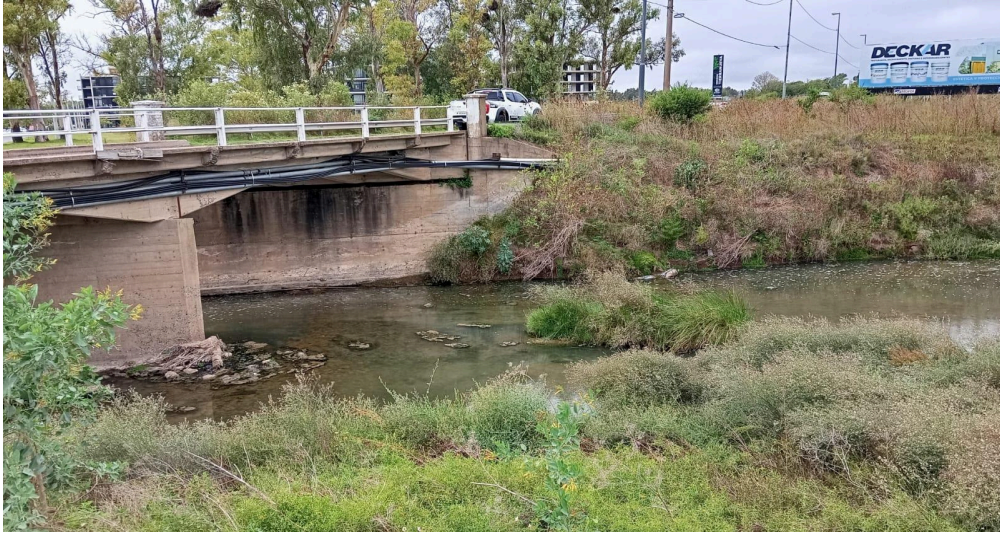
Punto II-LS-40 - Boca Registro ASSA ubicada sobre Zanja de Funes

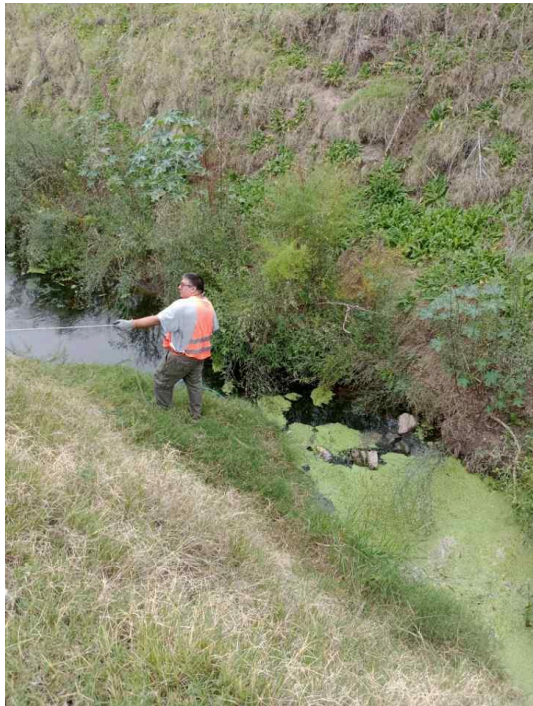
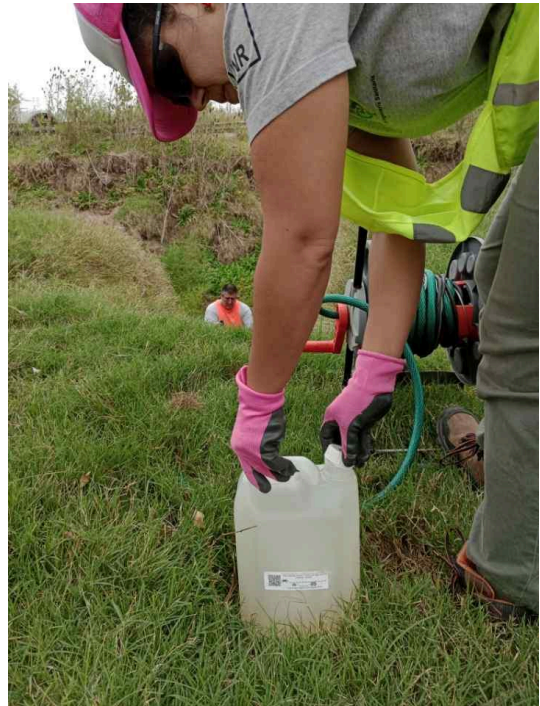
Posteriormente, se efectuó la toma de muestra en el sitio **(III-LE4-3 - ex Punto E4-1)**, correspondiente al emisario 4, cuya descarga se ubica a metros aguas abajo del III-LS-40 sobre la margen derecha. Se labró el acta N° 63-144426-A. No se percibieron olores y se advirtió una cobertura vegetal verde entre el punto de muestreo y la descarga. La muestra presentó color claro. En la descarga del emisario hacia el arroyo se observó un salto de nivel que genera espuma.

Punto III-LE.4 -1 - Toma de muestra

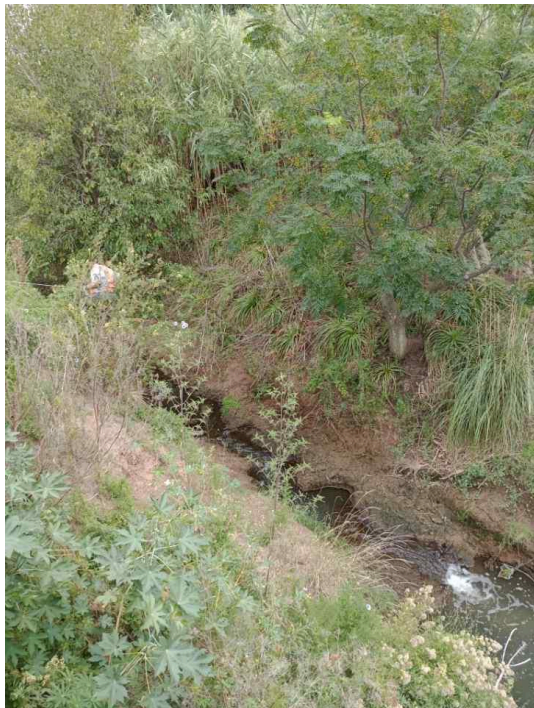
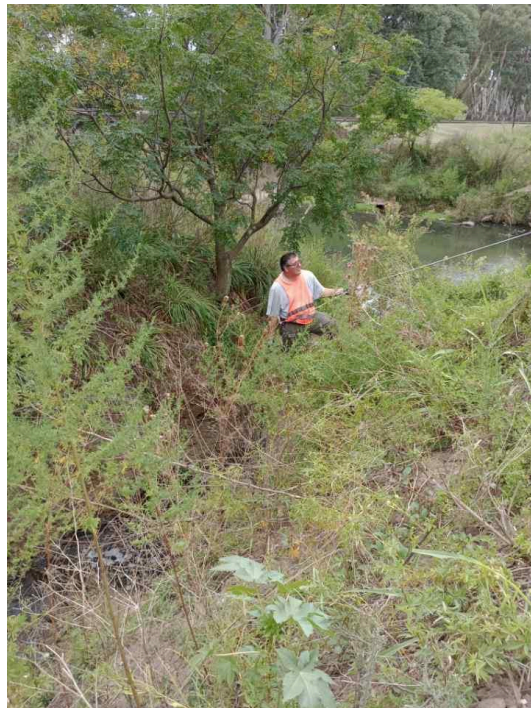
Luego se realizó el muestreo en el punto **II-LEAZC-1 (ex Punto ZAZC-1)**, correspondiente a la zanja que recibe líquidos de las ciudades de Funes y Rosario (previo paso por Zanja Morrison). Se labró el acta N° 63-144428-A donde se detalló que la muestra presentó coloración clara y ausencia de olor. En el punto donde los líquidos descargan al arroyo —ubicado a metros aguas abajo y hacia la izquierda del sitio **II-LS-50 (ex Punto 8)**— se observó la formación de espuma debido a un salto de nivel en el terreno. Asimismo, se indicó que no se observaron vertidos provenientes de la zanja ubicada a la derecha de este sitio de muestreo.

Punto III-LEZAZC-1 - Zanja con efluentes proveniente de Funes

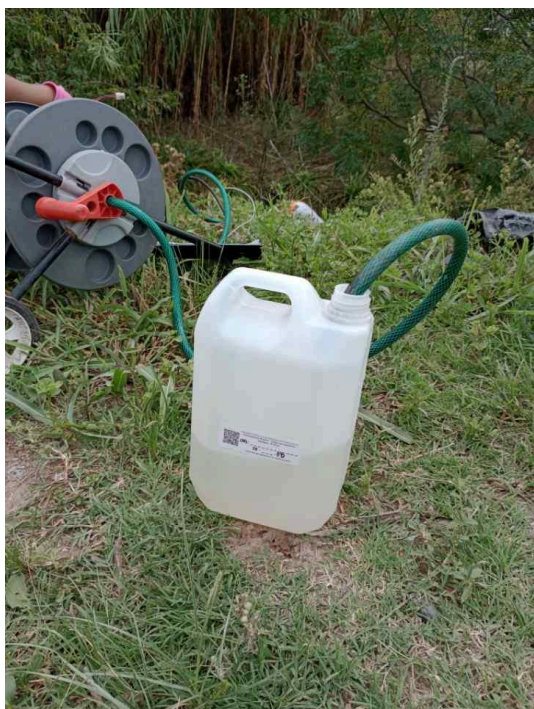
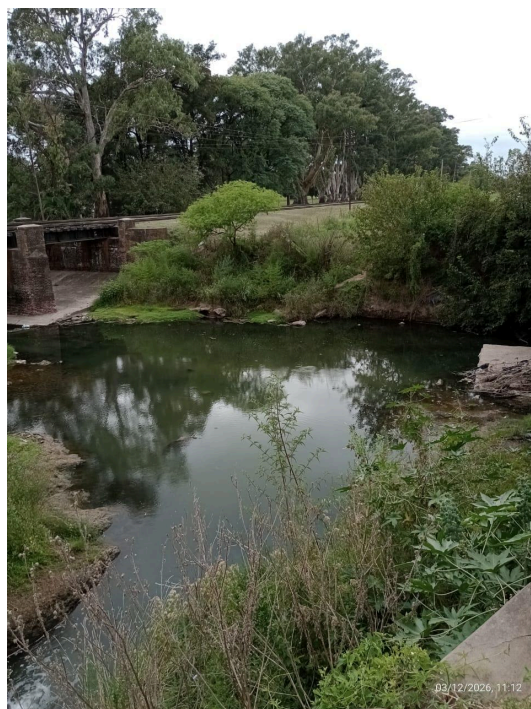
Punto III-LEZAZC-1 - Toma de muestra

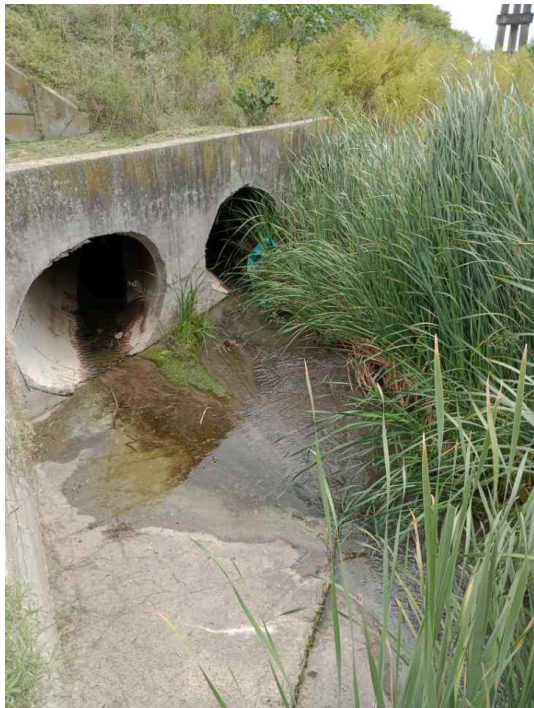
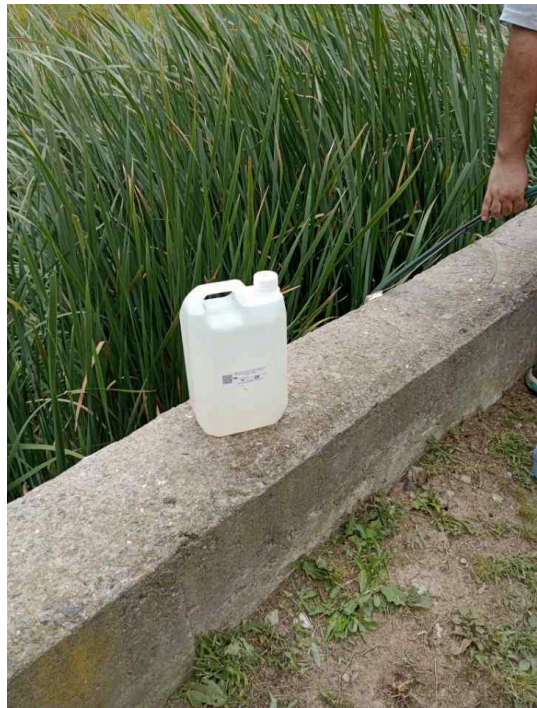
A continuación, se monitoreó el punto **II-LEZMOR-1 (ex Punto ZMOR-1)**, que recoge efluentes provenientes del establecimiento Plaza Fisherthon Chic Mall y de barrios de la ciudad de Rosario para

descargarlos en zanja Azcuenaga (punto anterior). Se labró el acta N° 63-144429-A. La muestra no presentó olor ni color,

Punto III-LEZMOR-1 - Efluentes desde Fisherthon Plaza Chic Mall

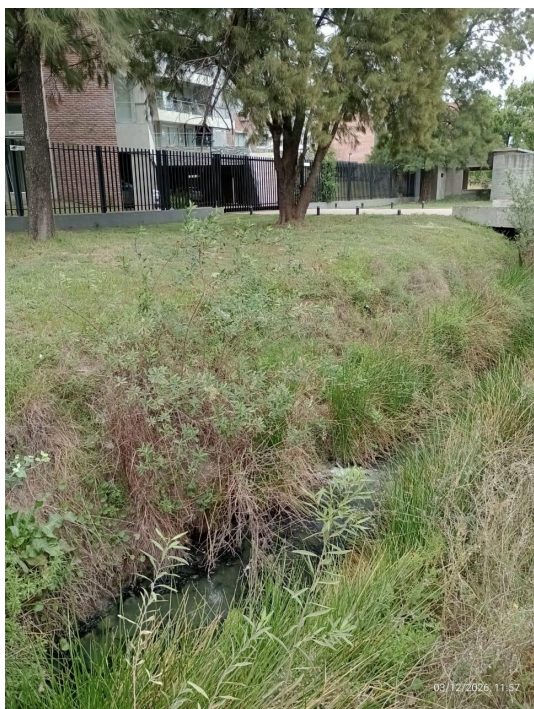
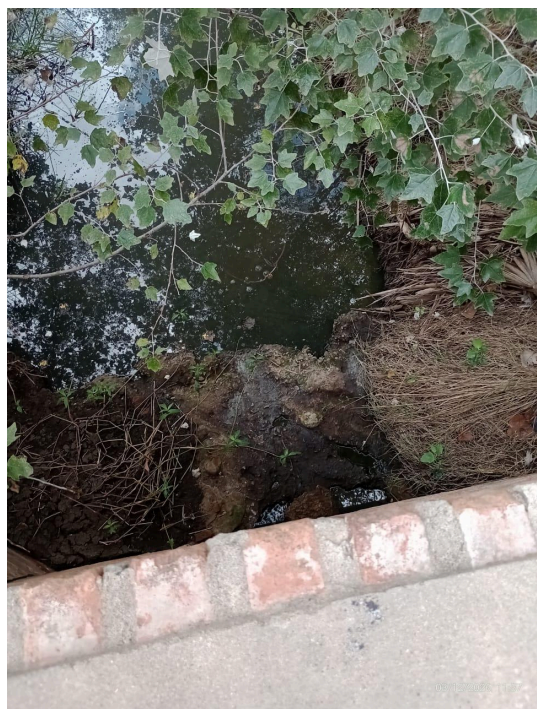
Finalmente, se realizó una inspección visual en el sitio **III-LESCH-4 (ex Punto ESCH-3)**, ubicado en la intersección de Schweitzer y Bello, donde se observó agua estancada sin evidencias de vertidos.

Punto III-LESCH-3. Agua estancada, sin vertido

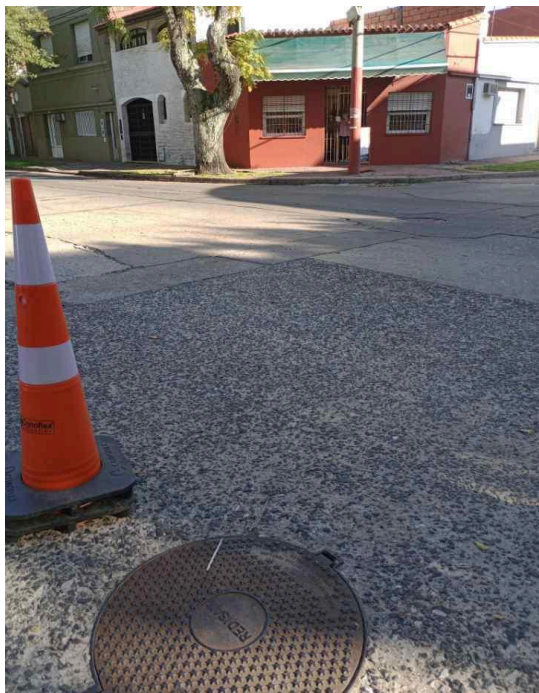
Boca de registro Nansen y JC Paz.

Inicialmente se inspeccionó la boca de registro ubicada en la intersección de calles Nansen y J. C. Paz. Al proceder a la apertura de la tapa correspondiente a la boca situada en la ochava sudeste, se constató la circulación de efluentes provenientes de Nansen al 500 y J. C. Paz al 600. En sentido contrario, desde J. C. Paz al 500, no se observó descarga. No se percibieron olores durante la inspección. Asimismo, en este sector se observaron predominantemente viviendas, a excepción del local ubicado en la ochava NO (intersección de Nansen y J. C. Paz), destinado a la venta de productos de limpieza, el cual no genera efluentes en el desarrollo de sus actividades. Se deja constancia de que se realizó registro audiovisual (video) como respaldo de lo observado. Se labró el acta N° 63-153359-A.

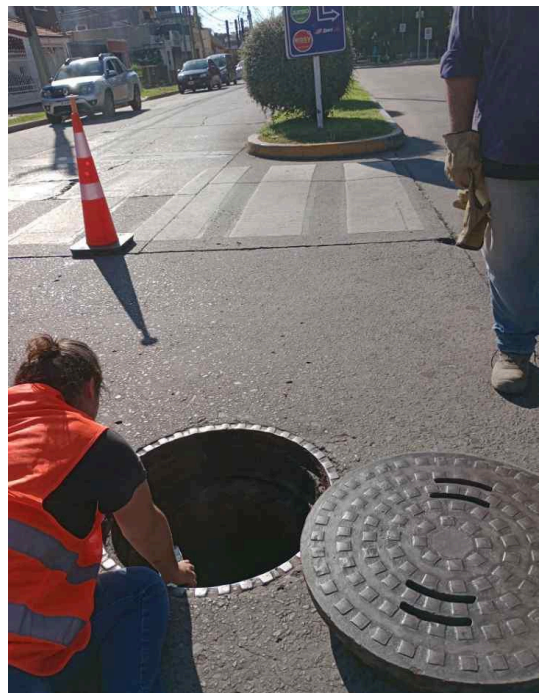
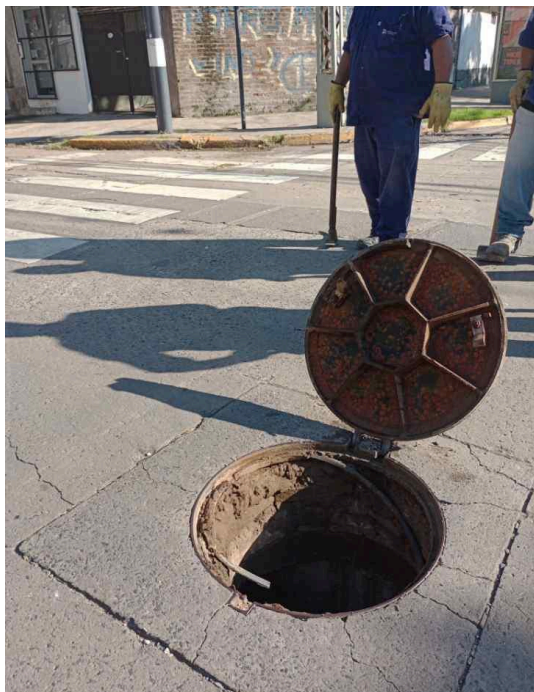
A continuación, se inspeccionó la boca de registro ubicada en la intersección de calles Nansen y Mercante, específicamente la ochava SO. Se constató la circulación de efluentes en dirección norte-sur por calle Mercante (altura 500). Asimismo, no se observó circulación de efluentes por calle Nansen al 400. Posteriormente, se procedió a la apertura de una segunda boca de registro ubicada en la misma intersección, donde se observó un leve flujo proveniente desde Nansen al 400, con dirección oeste-este, hacia Nansen al 300. No se percibió olor. Se labró el acta N°63-153360-A.

Nansen y Mercante, 1era boca de registro

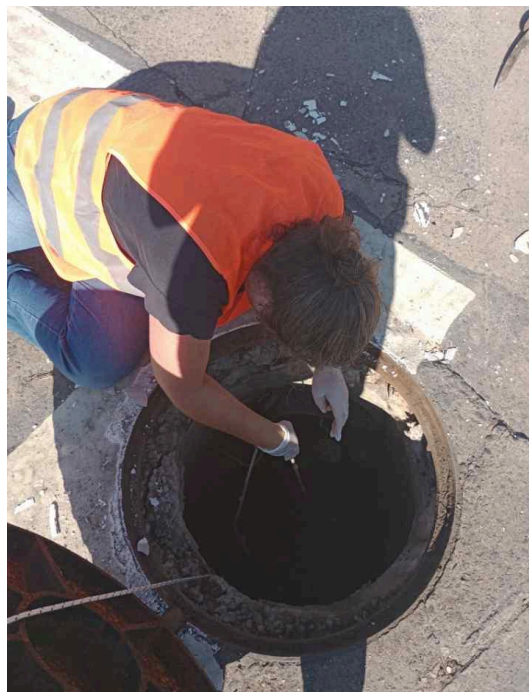
IV- LENAN-1 (Nansen y Hernández)

Acto seguido, se inspeccionó la boca de registro ubicada en la intersección de calles Nansen y José Hernández, correspondiente al emisario Nansen. Durante la inspección, se observó un bajo caudal de efluentes con sentido de circulación oeste-este. En este punto (IV-LENAN-1 se realizó la toma de una muestra líquida, la cual resultó incolora e inodora. La cadena de custodia fue asegurada mediante precinto N° 003005. Se labró acta N°63-153741-A.

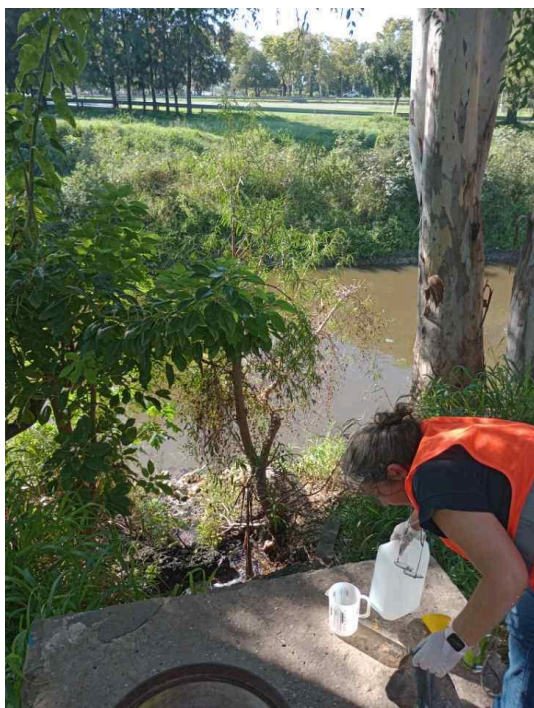
A continuación, se tomó una muestra líquida en el punto de descarga del emisario Portal (también llamado Shopping) (IV-LEPOR-1) hacia el Arroyo Ludueña. La muestra obtenida presentó aspecto incoloro, percibiéndose un olor característico compatible con lavandina o productos de limpieza. Se presume que dicha descarga podría tener origen en el establecimiento Portal Rosario. La muestra fue identificada mediante precinto N° 003002. Se labró acta N°63-153742-A.

Toma de muestra en descarga Emisario Shopping
(IV-LEPOR-1)

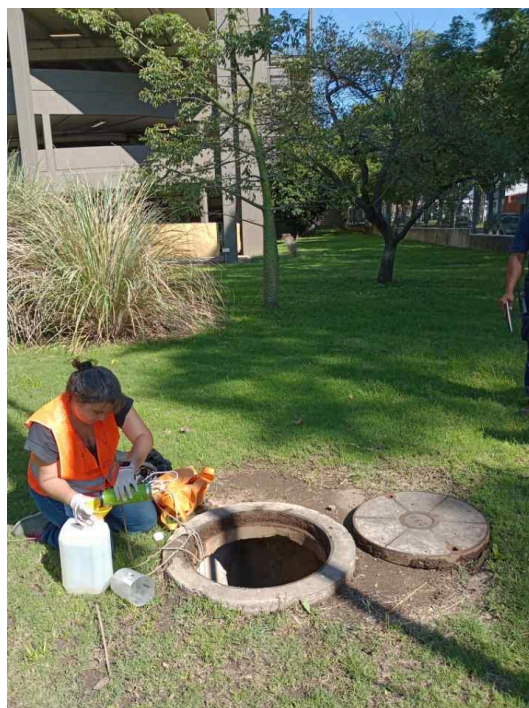
Por último, se procedió a inspeccionar las bocas de registro correspondientes a los desagües pluviales ubicadas dentro del estacionamiento del establecimiento Portal Rosario Shopping, en el sector paralelo a calle Nansen, entre calles Mercante y Allende. Durante la inspección, se constató la presencia de tres bocas de registro, observándose en las dos más próximas a calle Allende un flujo continuo de líquido. Consultado el personal presente en el lugar, el atendiente manifestó desconocer el origen del líquido observado. Se tomó muestra líquida en la última boca de registro, cercana a calle Allende. La misma presentó un muy leve olor a lavandina y resultó incolora. Se aseguró su custodia mediante precinto N°003010. En función de lo verificado, se otorgó un plazo de 10 días para que el establecimiento evalúe y determine el origen del efluente en los conductos pluviales, y proceda a la interrupción de dicho vuelco. Todas las actuaciones han sido registradas en acta N°63-153743-A.

Toma de muestra conducto pluvial en el interior del Portal
Rosario Shopping

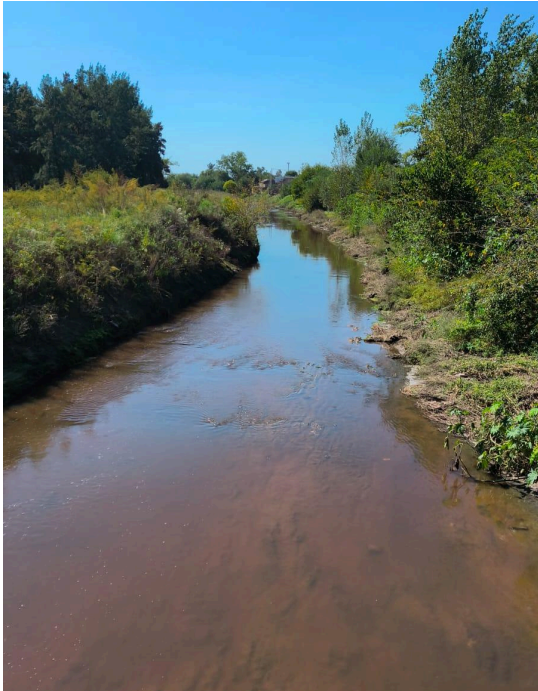
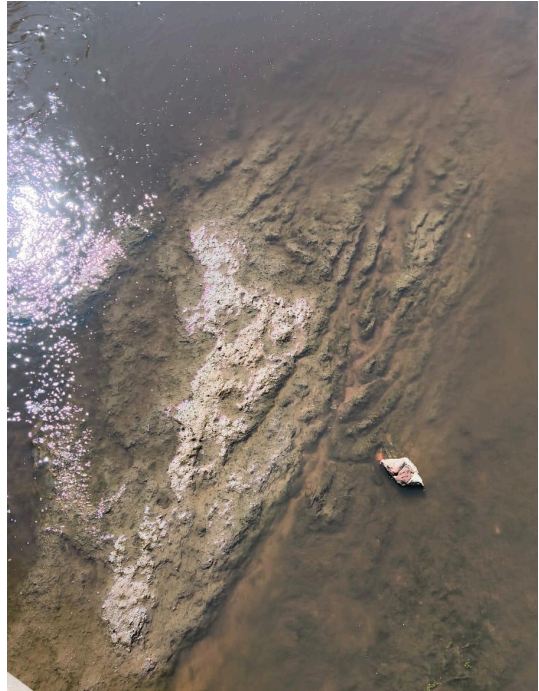
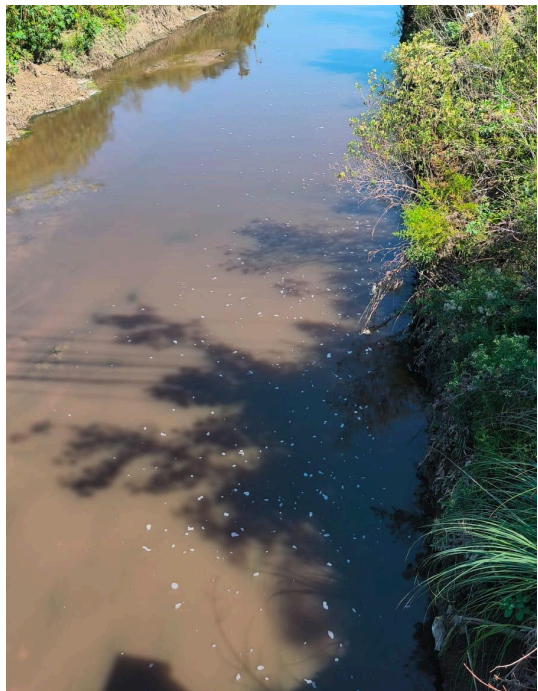
Inicialmente se inspeccionó el arroyo en el punto III-LS-80 (ex P2), ubicado en Álvarez Condarco 946 bis. En dicho punto se observaron sedimentos de tonalidad rojiza en el lecho del curso de agua y presencia de espuma en una de sus márgenes. Si bien la presencia de sedimentos en el lecho confiere al agua una coloración marrón rojiza, la misma se observó transparente. Asimismo, no se percibieron olores ni se observaron residuos en el entorno. En cuanto al nivel del agua, se presume que el mismo habría aumentado, evidenciándose una menor presencia de cúmulos de tierra en el cauce.

Punto III-LS-80 -sedimentos rojizos

Punto III-LS-80 se observan cúmulos de tierra

III-LS-80 espuma en una de sus márgenes

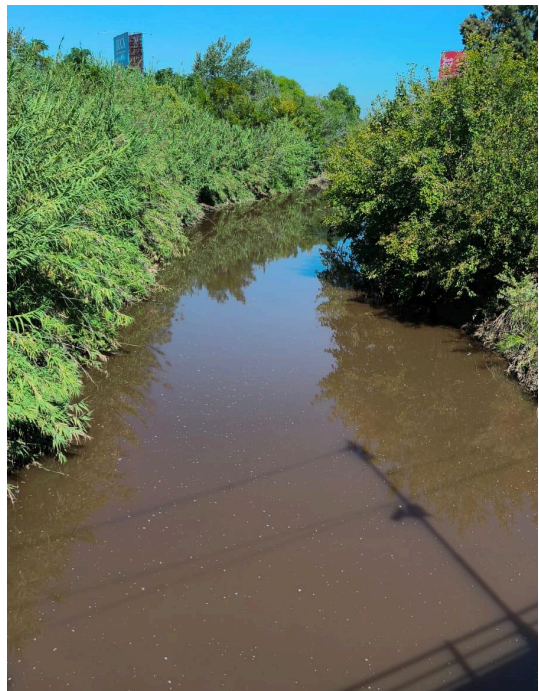
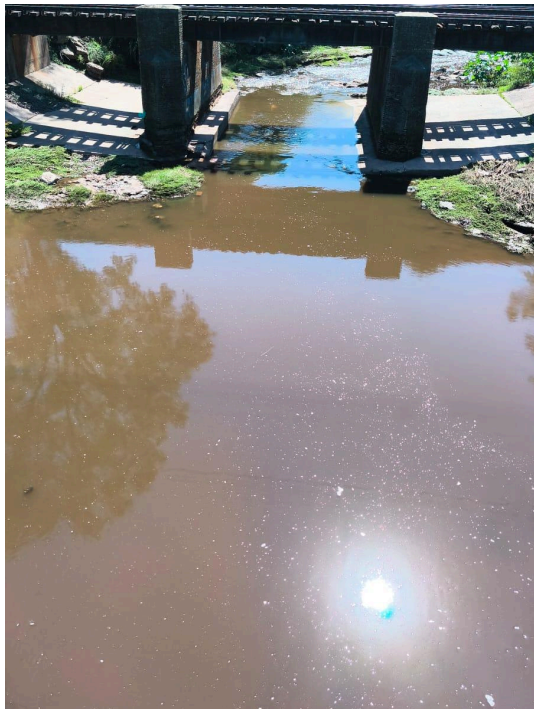
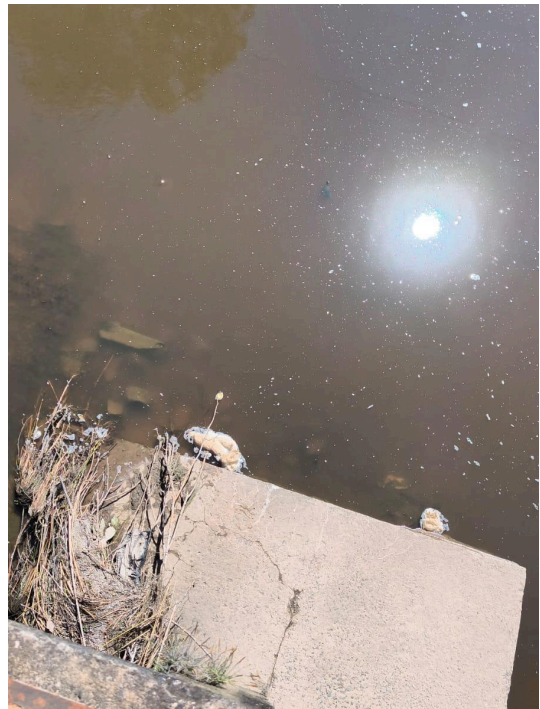
A continuación, se relevó el punto II-LS-50 (ex P8), ubicado en Azcuénaga y el arroyo, donde se observó un fenómeno similar. El agua del arroyo presentaba una tonalidad marrón más oscura y un aspecto de mayor densidad. En este punto, la espuma se encontraba dispersa a lo largo de todo el cauce. Asimismo, se evidenció un leve aumento en el nivel del agua. No se percibió olor. Se observaron los residuos habituales bajo el puente.

II-LS-50 coloración marrón rojizo

II-LS-50 presencia de espuma

II-LS- 50 vista bajo el puente de Azcuénaga
