| <b>FECHA Y HORA:</b> 14/05/2026 | <b>ACTA N°:</b> SE DETALLAN EN LA DESCRIPCIÓN |
| <b>LUGAR:</b> ARROYO LUDUEÑA | <b>PERSONAL INTERVINIENTE:</b> Jimena Palavecino,<br>Lucila Krimer |

# REGISTRO DE CAMPO - ARROYO LUDUEÑA

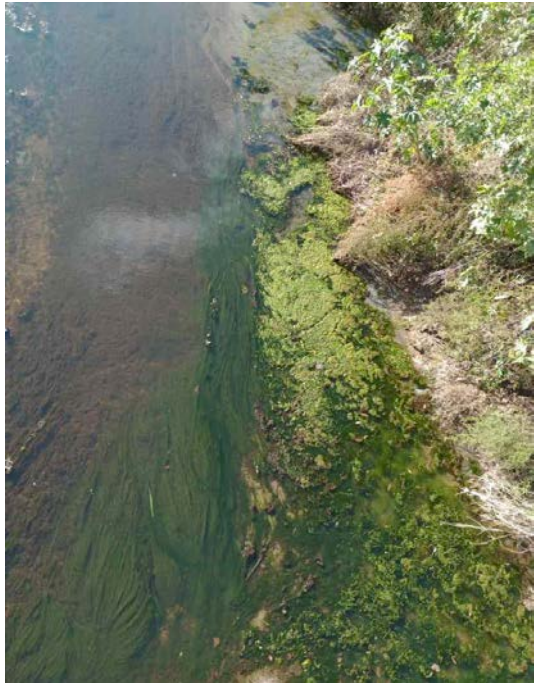
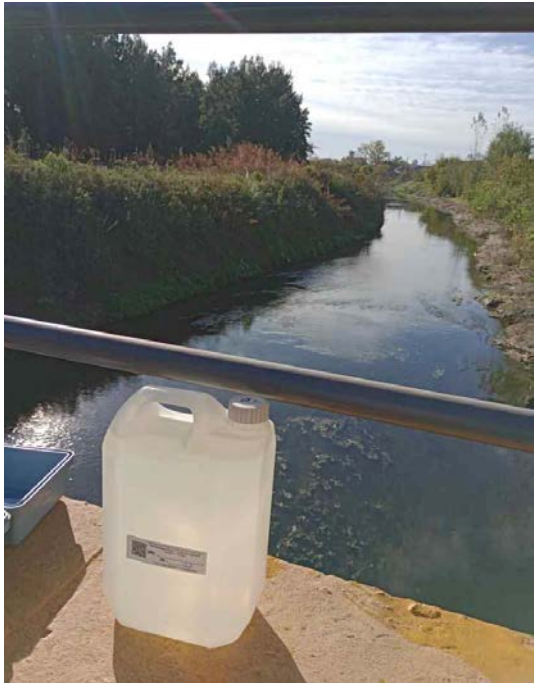
Punto III-LS-80 (Alvarez Condarco)

Inicialmente, se tomó una muestra líquida en el punto III-LS-80 (ex Punto 3), ubicado en el puente de Alvarez Condarco. En dicho punto, se observó la descarga del emisario 26, la cual presentaba abundante caudal. En la desembocadura del conducto se percibió una coloración blanquecina tanto bajo la lámina de agua como sobre el lecho del arroyo. Asimismo no se percibieron olores ni se observaron residuos. También se evidenció una abundante presencia de algas filamentosas en todo el ancho del cauce incluyendo sus márgenes. La muestra obtenida no presentó coloración. Se labró el acta N° 63-162258-A.

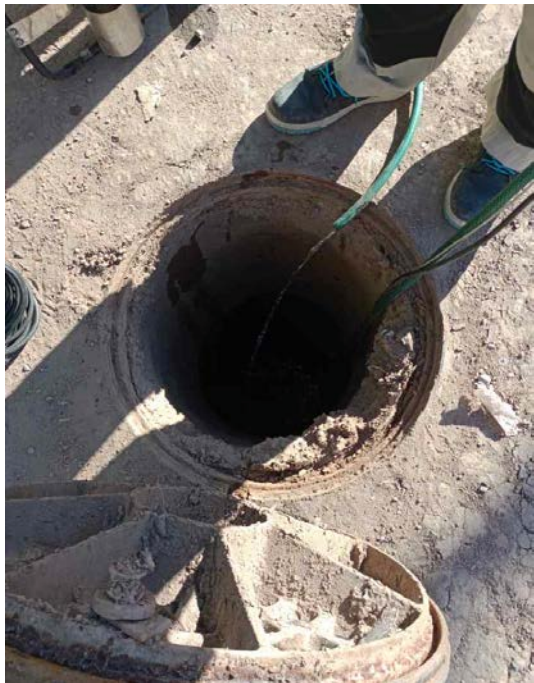
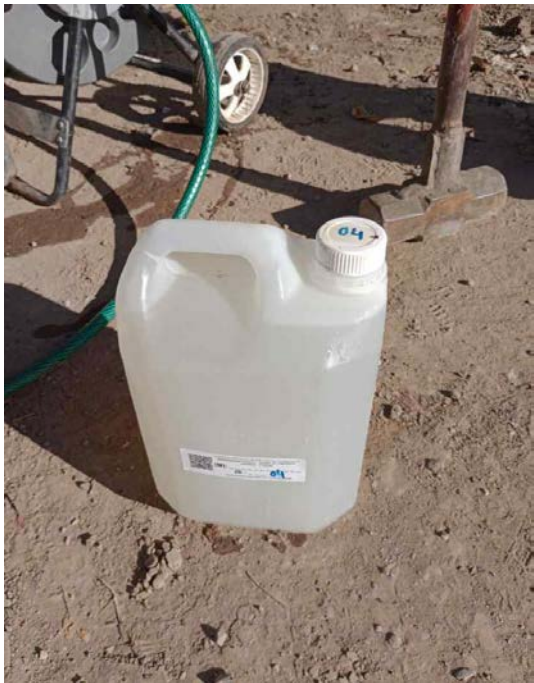
Toma de Muestra en punto III-LE28-1

A continuación, se tomó una muestra líquida en el punto III-LE28-1, ubicado en la intersección de las calles Génova y Maradona. Dicho punto se corresponde a la boca de inspección del emisario 28, situada a metros de la descarga del mismo hacia el arroyo. Se constató un abundante caudal. No se percibieron olores y la muestra obtenida resultó incolora. Cabe destacar, que esta boca de inspección se encuentra muy cerca de dos contenedores de residuos. Se labró el acta N° 63-162259-A.

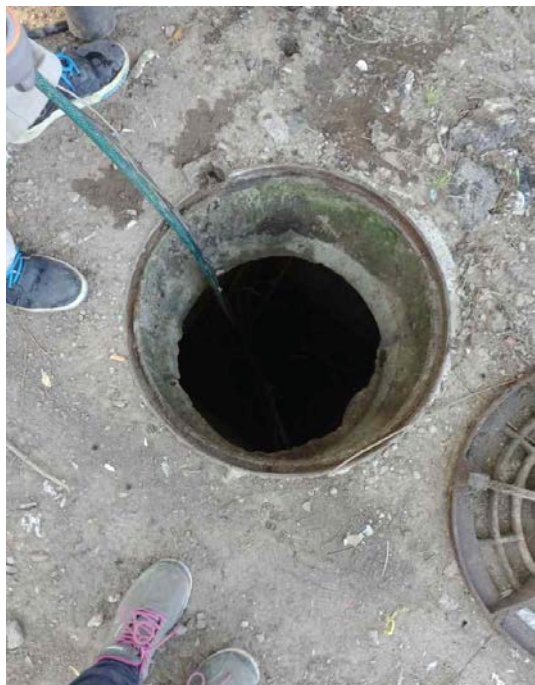
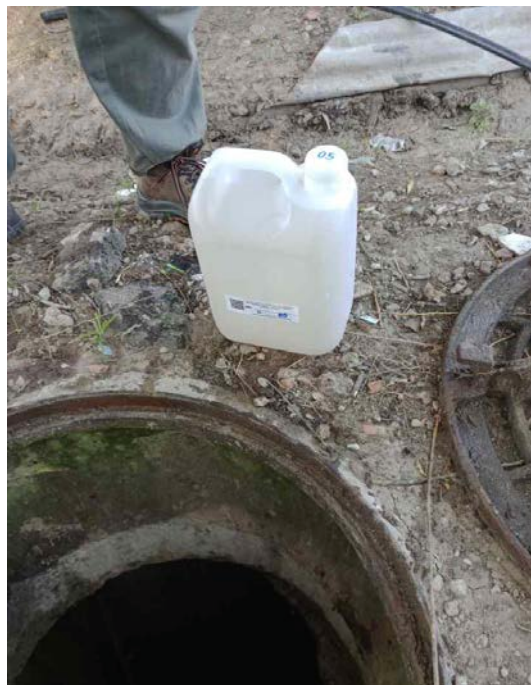
Toma de muestra en III-LESCH-4

Acto seguido, se tomó una muestra líquida en el punto III-LESCH-4, correspondiente a la cámara de inspección próxima a la descarga del emisario Schweitzer (Este) hacia el Arroyo Ludueña, ubicada a metros de la intersección de las calles Schweitzer y Acevedo. Al momento de la toma de muestras se ven ramas en el emisario, se percibe un caudal bajo. En cuanto a olores no se perciben, la muestra obtenida presenta turbidez y color ámbar. Se labró el acta N° 63-162260-A.

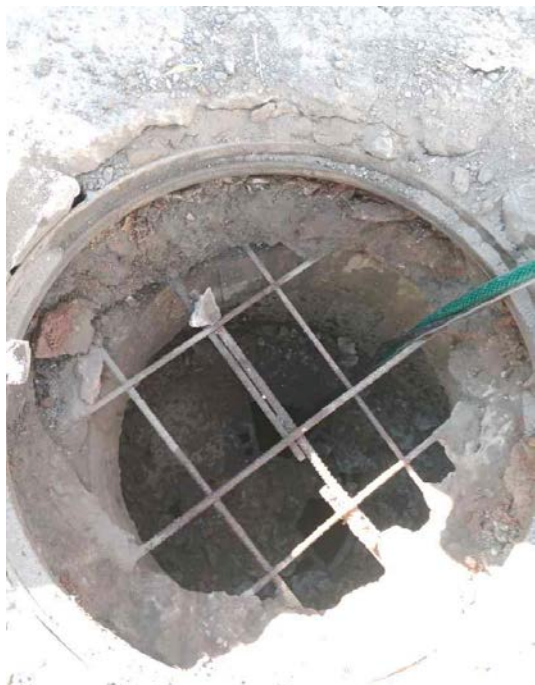
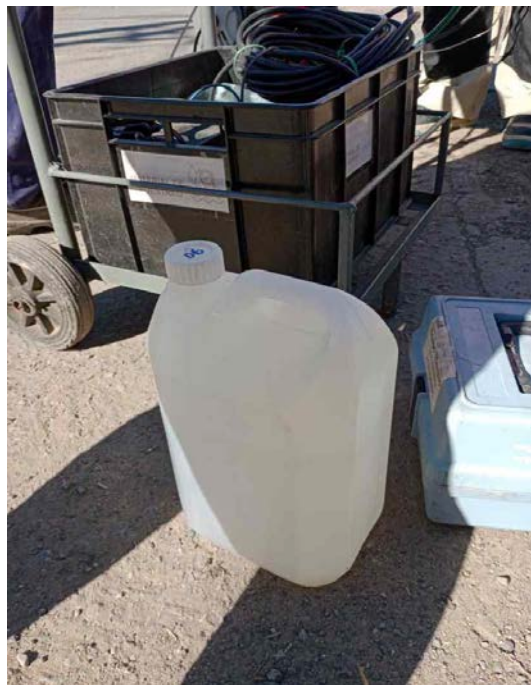
Toma de muestra en IV-LALI-1

A continuación, se tomó una muestra líquida en el punto IV-LAI-1, ubicado en la intersección de las calles Olive y Calle 706, correspondiente a la cámara de inspección del aliviador 1. No se detectaron olores y la muestra líquida obtenida no presentó coloración. Se labró el acta N° 63-169731-A.

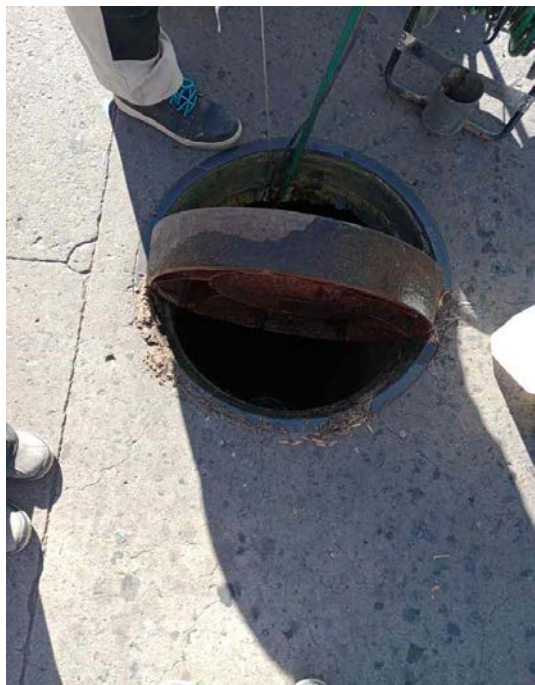
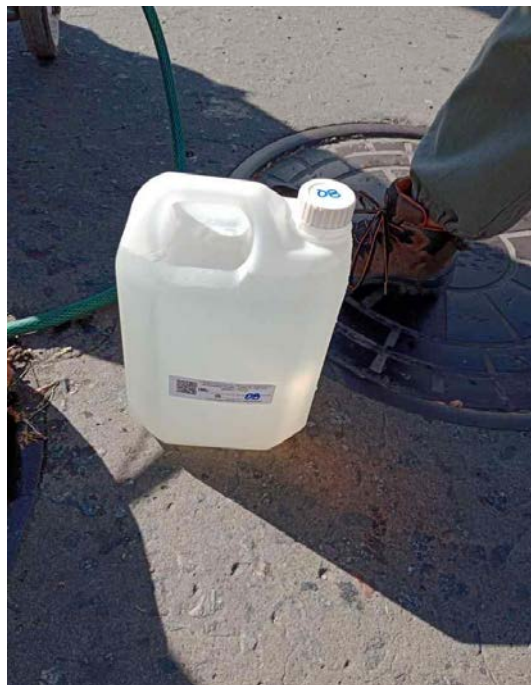
Toma de muestra en IV-LALII-1

Luego, se tomó una muestra líquida en el punto IV-LAI-1, correspondiente a la boca de inspección del Aliviador 2, situada en la intersección de las calles Portugal y Victor Mercante. Al momento de la toma de muestra se observó un caudal escaso y la muestra obtenida resultó transparente. Se labró el acta N° 63-169732-A.

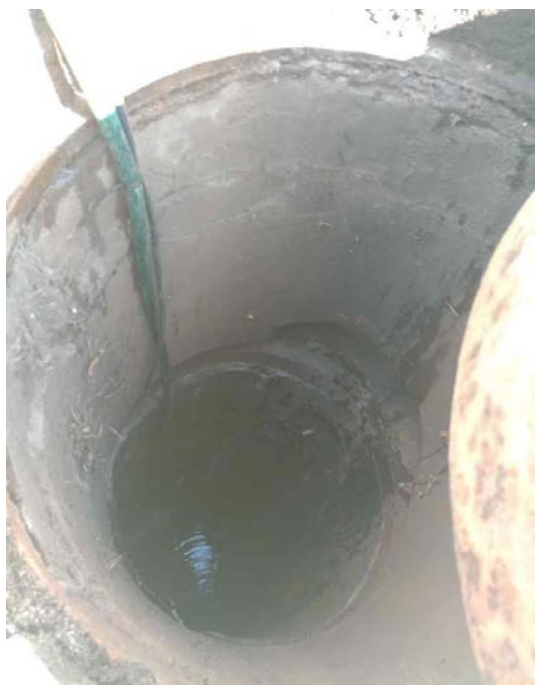
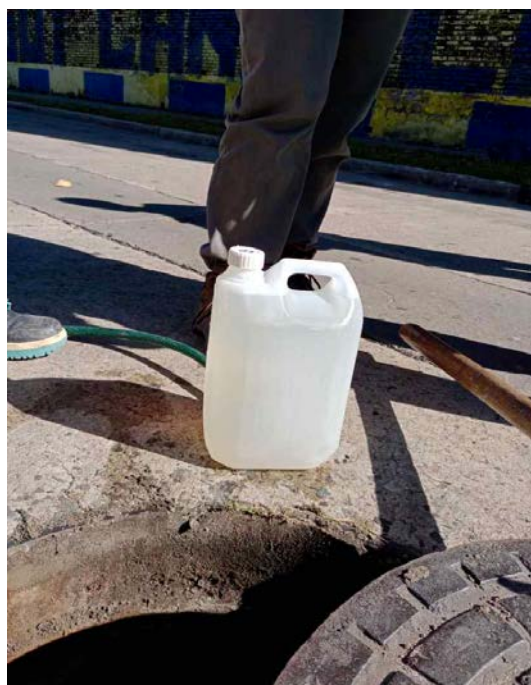
Toma de muestra en IV-LEN-2

A continuación, se procedió a la toma de una muestra líquida en el IV-LEN-2, correspondiente a una cámara de inspección del entubamiento ubicada por calle Portugal 1564. Se observó un flujo lento del agua, no se percibieron olores y la muestra obtenida resultó incolora. Se labró el acta N°63-169733-A.

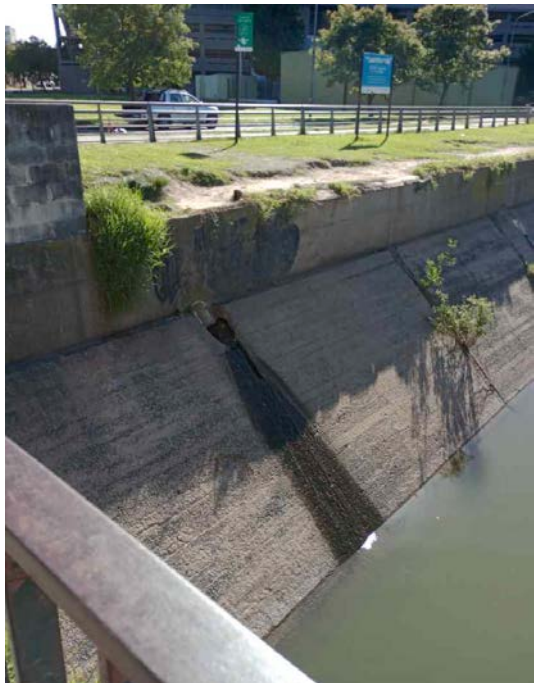
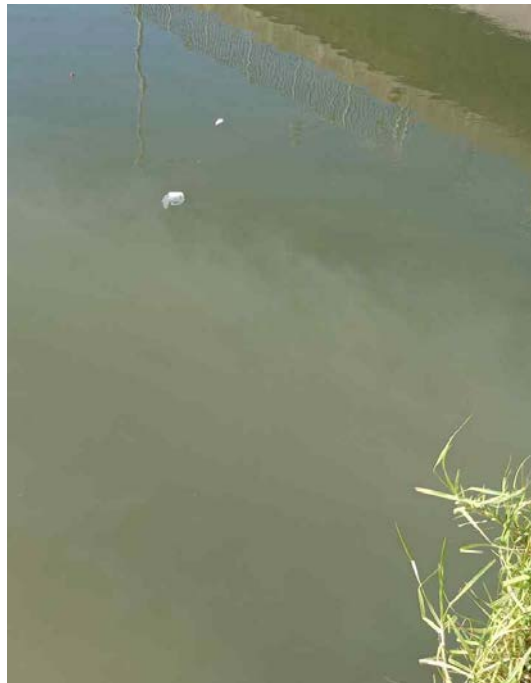
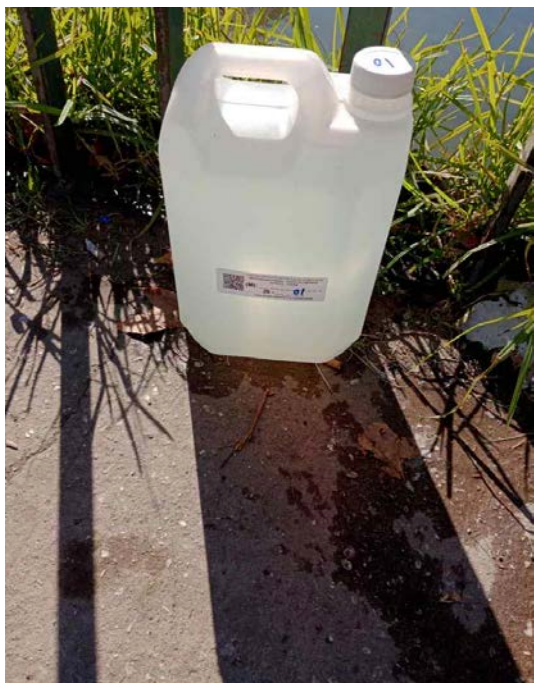
Muestra tomada en IV- LALI- 2  
Av de los trabajadores y Salvador Allende

Posteriormente, se efectuó la toma de muestra líquida en el punto IV-LAI-2, correspondiente a la descarga del Aliviador 1, ubicado en Av. de los Trabajadores y Salvador Allende. Al momento de la muestra se observó un elevado caudal en el curso de agua, así como una pluma superficial blanquecina con presencia de sólidos. Asimismo, se observó en el Aliviador 2 agua estática y descarga de los emisarios laterales a la izquierda de la toma de muestra. Se labró el acta N°63-169734-A.

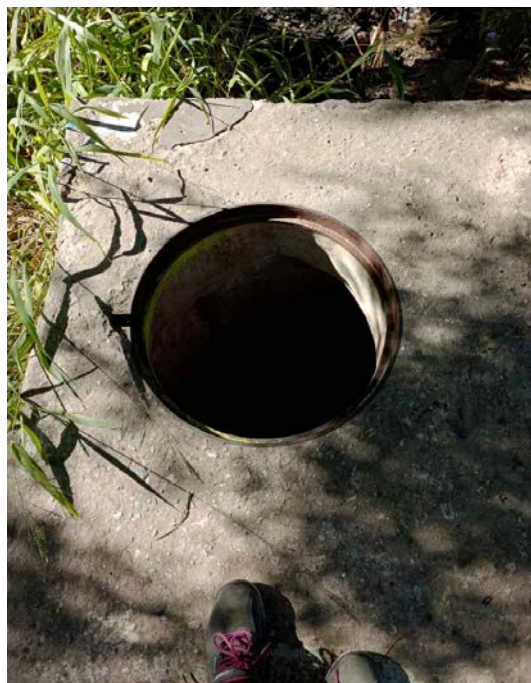
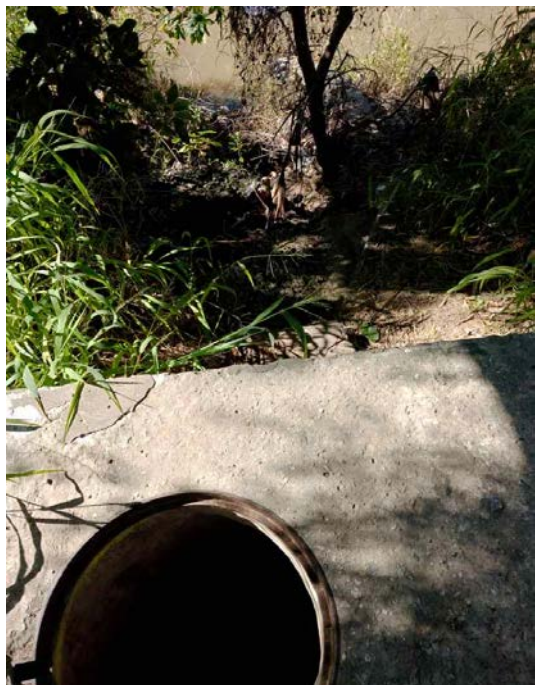
Descarga Emisario Portal o Shopping

A continuación, se observó el punto de descarga del emisario Portal, también denominado Shopping, el cual no se encontraba vertiendo efluentes, por lo que no se realizó toma de muestras. Se labró el acta 63-169735-A.

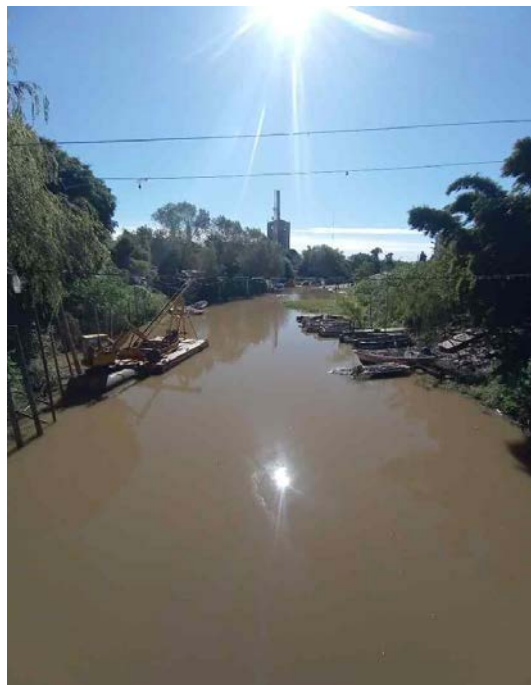
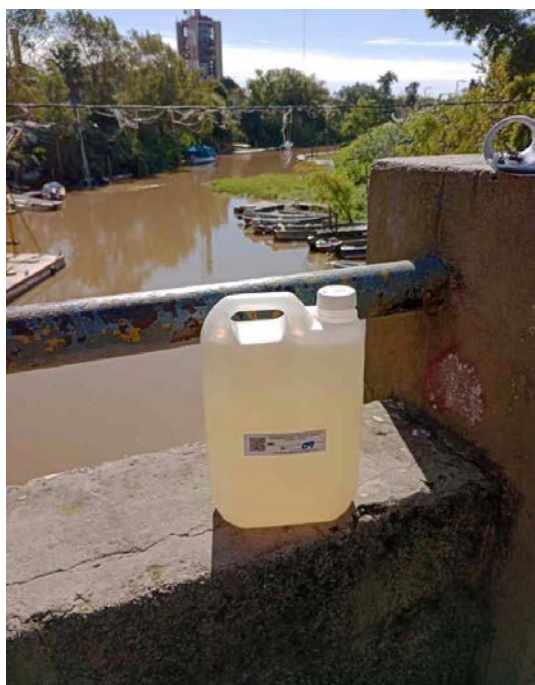
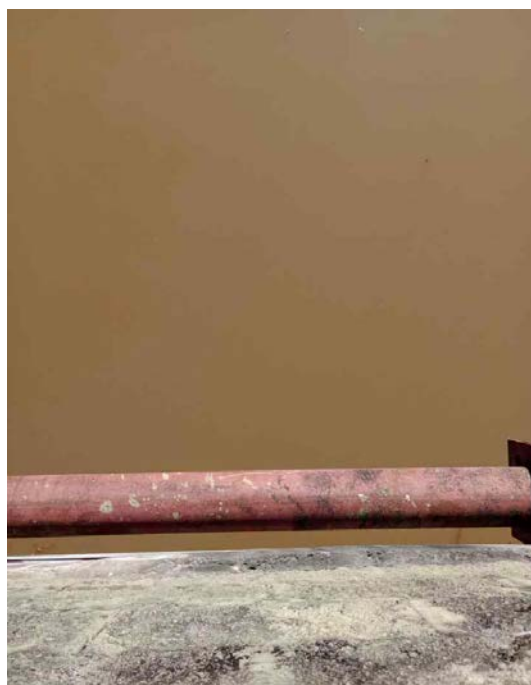
Vista desde puente sobre Nansen

Por último, se llevó a cabo la toma de muestra líquida en el IV-LS180, ubicado en puente sobre calle Nansen. Al momento de la inspección, se observó un retroceso del arroyo como consecuencia del avance del río Paraná, presentando una coloración marrón intenso, presumiblemente asociada a la elevada concentración de sedimentos en suspensión. Se observaron manchas oleosas superficiales, además de residuos en el centro y en las márgenes. Asimismo, se constató abundante vegetación en las riberas. La muestra líquida presentó una coloración típica del Río Paraná, marrón y sedimentosa. Las actuaciones se registraron en el acta N° 63-162108-A.
