FECHA Y HORA: 28/04/2025 (9.47-11.44 hs)	ACTA N°: SE DETALLAN EN DESCRIPCIÓN
LUGAR : ARROYO LUDUEÑA	PERSONAL INTERVINIENTE: LUCILA KRIMER - MARIELA CASCÉ

REGISTRO DE CAMPO - ARROYO LUDUEÑA

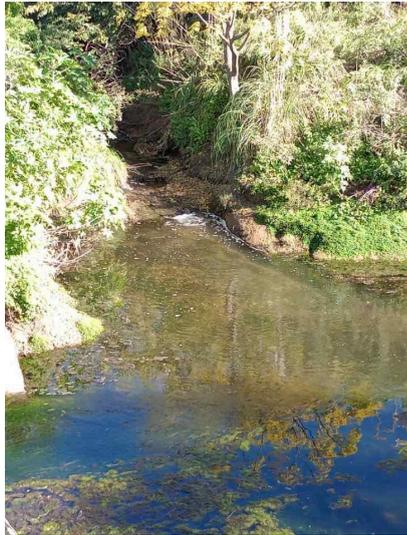
En el marco del Programa de Monitoreo del Arroyo Ludueña, se inició el relevamiento en el Punto 8 ubicado en puente de calle Azcuénaga (sobre el arroyo), donde se labró el acta 63-089303-A. En el mismo se consignó lo siguiente: "Se observa la descarga del emisario proveniente del aeropuerto con algo de espuma. En el centro del cauce se observan algas. Algunos residuos en la margen derecha. No se percibe olor".

Punto 8- Azcuenaga 9194-Descarga con espuma

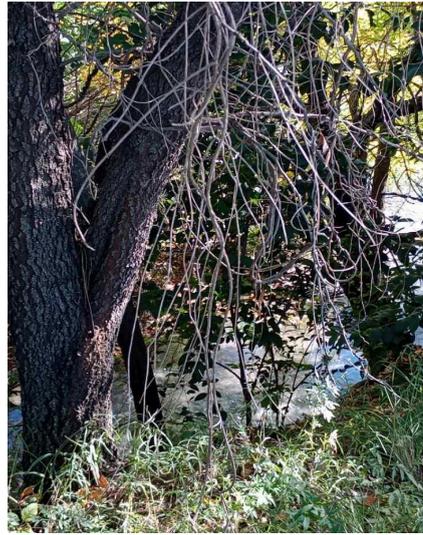
Punto E20-1 . Emisario 20

Seguidamente se tomó la muestra en el Emisario 20, donde se encuentra el Punto E20-1, registrando el acta 63-089304-A. Se observó un abundante caudal con coloración gris. Además, se percibió olor a cloaca.

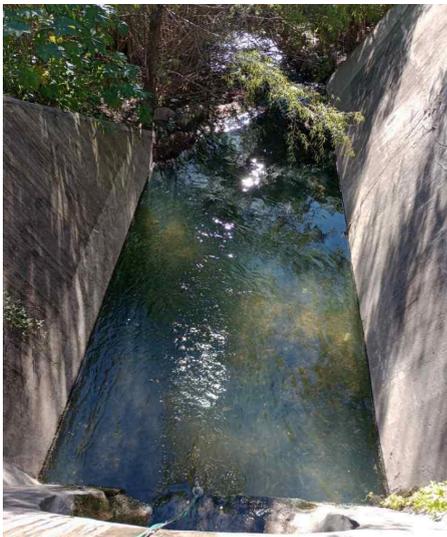
Punto E32-1. Emisario 32

Luego nos dirigimos al Punto E32-1 emplazado en el Emisario 32, donde se redactó el acta 63-089305-A. Se advirtió un abundante caudal, aunque sin la presencia de residuos ni algas. A su vez, no se percibió olor en el ambiente.

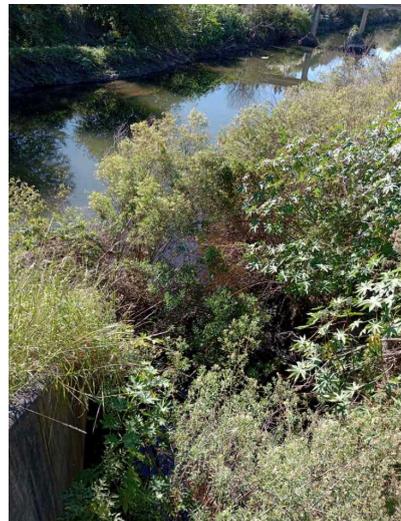
Posteriormente se realizó el muestreo en el Punto E24-1, correspondiente al Emisario 24, y se formuló el acta 63-089306-A. Se observó en el emisario una abundante vegetación, pero sin la presencia de residuos. Además, no se percibió olor. Con respecto a la muestra, la misma presentó una coloración ámbar.

Punto E24-1. Descarga Emisario 24. Presencia de abundante vegetación

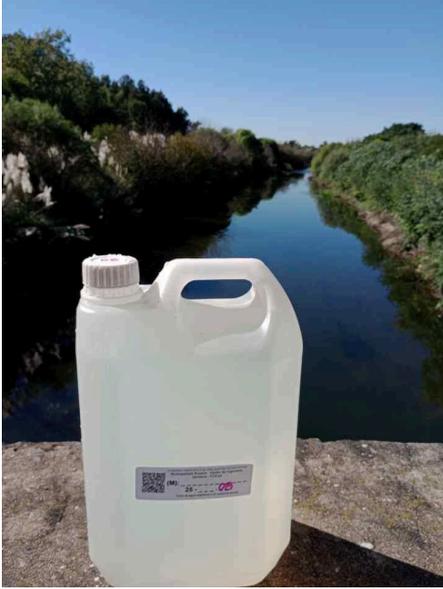
Punto 12. Sorrento 6632. Muestra N°8

A continuación, se relevó el punto 12, ubicado en el puente dentro del Bosque de los Constituyentes, donde se realizó el acta 63-089307-A. Se divisó la presencia de espuma junto a una capa superficial de aceite y algunos residuos en los márgenes, aunque no se percibió olor.

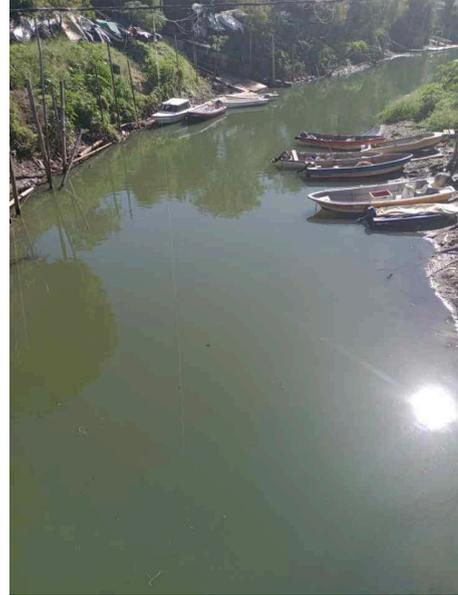
Finalmente, en el punto 3 ubicado en el puente de Nansen sobre el arroyo, se ejecutó el acta 63-089308-A. En el mismo se indica lo siguiente: "Se observan residuos en los márgenes. Se percibe olor a pescado. El agua tiene color verde. Se observan descargas provenientes del margen derecho a la altura de la pescadería. Se encuentra descargando el Emisario Nansen".

Punto 3. Nansen 164. Agua con coloración verde.
