| <b>FECHA Y HORA:</b> 14/08/2025 ( 9 a 11hs ) | <b>ACTA N°:</b> SE DETALLAN EN DESCRIPCIÓN |
| <b>LUGAR:</b> ARROYO LUDUEÑA | <b>PERSONAL INTERVINIENTE:</b> LUCILA KRIMER-JIMENA PALAVECINO |

# REGISTRO DE CAMPO - ARROYO LUDUEÑA

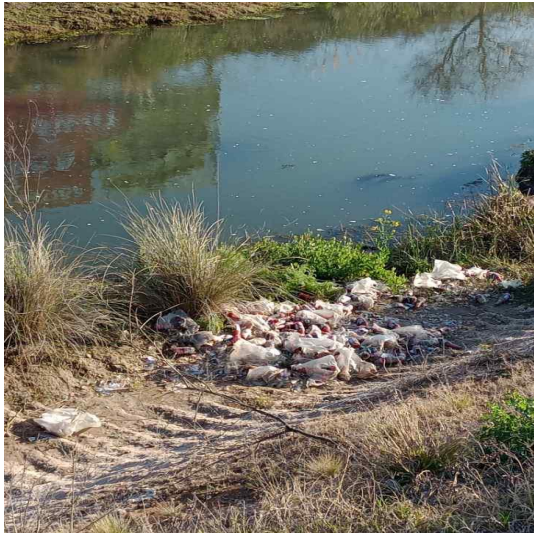
En consecuencia se inició el relevamiento en el **Punto 11**, Au. Che Guevara 10198, donde se labró el acta 63-110278-A, consignando lo siguiente: "Se observan bolsas con residuos domiciliarios sobre la margen derecha, no se observa mucha espuma. Se encuentra descargando el pluvial proveniente de la ciudad de Funes paralelo a la autopista con abundante caudal. No se percibe olor. La muestra es incolora. Se realizó relevamiento del hábitat fluvial, se presenció en el ancho de ribera mucha cantidad de herbáceas, al menos en la porción elegida había poca presencia de ejemplares arbóreos adultos, entre las especies identificadas se encuentran pelo de chancho, cortaderas, cicutas, perejilillos, entre otros".

Punto 11 .Se observan residuos.

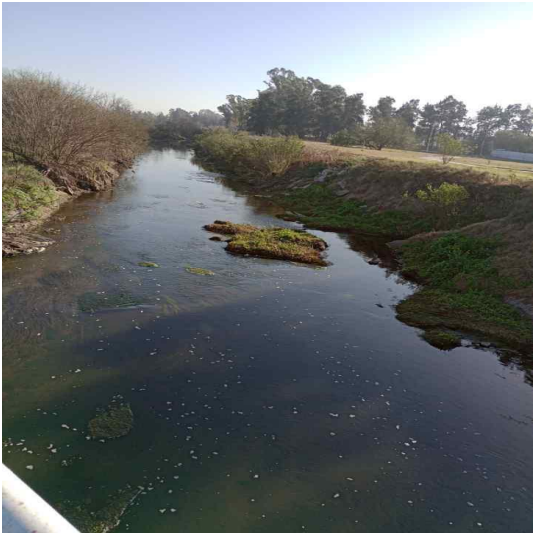
Seguidamente, se tomó muestra en el **Punto 1**, registrando en el acta 63-110279-A lo siguiente: "Se encuentra descargando el emisario 4 con generación de espuma. Se observan algunos residuos. Se observan algas y espuma en el centro del arroyo. No se percibe olor. La muestra es incolora. En el lugar hay personal de Aguas Santafesinas SA (ASSA) realizando inspección. Se realiza relevamiento del hábitat fluvial, pudiendo visualizarse desde el puente donde se toma la muestra mucha variedad

Punto 1. Puente Miglierini

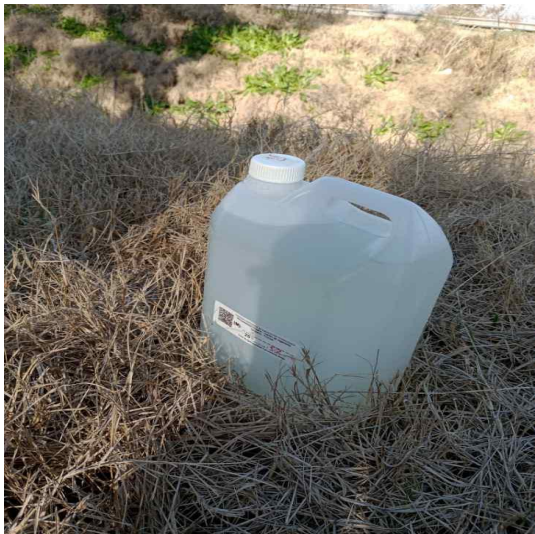
Luego, nos dirigimos al Emisario 4, **Punto E4-3**, donde se redactó el acta 63-110280-A dejando constancia de lo siguiente: "No se percibe olor. La muestra es incolora. Se observan algunos residuos. Se realizó un relevamiento del hábitat fluvial. Estando ubicados sobre el margen derecho de la ribera del arroyo, se observa poca presencia de arbustos y árboles nativos en la parte superior de dicha ribera. En este sector, a unos 25 metros del curso de agua, se aprecia un tipo de bosque exótico e introducido, donde predominan ejemplares arbóreos típicos de cortina forestal, como eucaliptos comunes (*Eucalyptus globulus*) y casuarinas (*Casuarina* spp.), y en su borde, abundante presencia de carquejillas de gran tamaño, además de pequeñas solanáceas y cardos chilenos (*Carthamus lanatus*). En la parte inferior de esta ribera se observa gran presencia de herbáceas nativas, tales como mostacillas, duraznillos y botón de oro. Además, se pudo ver en vuelo un ejemplar adulto de garcita blanca y en nado en el curso de agua 4 individuos de patos sirirí pampa (*dendrocygna viduata*)".

Punto E4-3. Muestra incolora

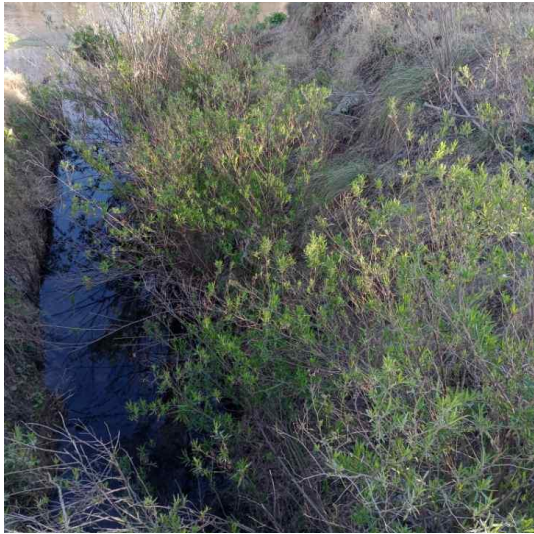
Posteriormente, se realizó el muestreo en el **Punto E3-1**, correspondiente al Emisario 3 - Allipi y se formuló el acta 63-110291-A. El emisario tiene abundante vegetación y poca profundidad pero mucho caudal. Se observaron pocos residuos. No se percibió olor y la muestra fue incolora. El relevamiento de hábitat fluvial de este punto se consideró dentro del punto anterior, ya que además de compartir terreno comparten características similares de cobertura vegetal. Se observaron ejemplares arbóreos exóticos como eucaliptos comunes (*Eucalyptus globulus*) y casuarinas (*casuarina* spp.) y sobre los márgenes del curso de agua, presencia de herbáceas como lengua de vaca (*Rumex* spp.) y Duraznillos (*Solanum glaucophyllum*).

Punto E3-1. Abundante vegetación dentro del emisario

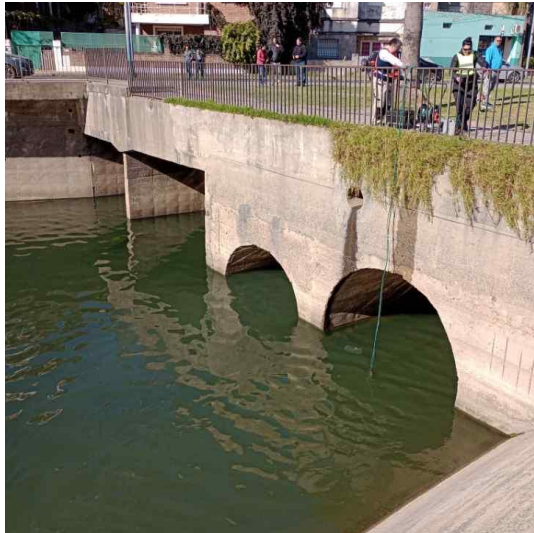
A continuación se tomaron dos muestras líquidas correspondientes a los Aliviadores I y II. Las observaciones fueron registradas en una única acta 63-114392-A. En el **Punto AI 2** se observó abundante caudal y sólidos en suspensión con aspecto de fibras de papel mientras que en el **Punto AII 2** se visualizó una tortuga. La coloración fue homogénea en toda la superficie, no se observó la pluma característica proveniente del entubamiento del arroyo. Tampoco se observaron camalotes, pero sí algunos residuos. Se encontraban descargando los pluviales laterales. No se percibió olor y las muestras presentaron coloración clara. Se realizó un relevamiento del hábitat fluvial. Sobre los márgenes de este punto, solo se pudieron visualizar dos ejemplares de ceibo (*Erythrina crista-galli*), poca presencia de algas filamentosas y musgo, y sobre el margen derecho del entubamiento,

Punto A12- Toma de muestra Aliviador I

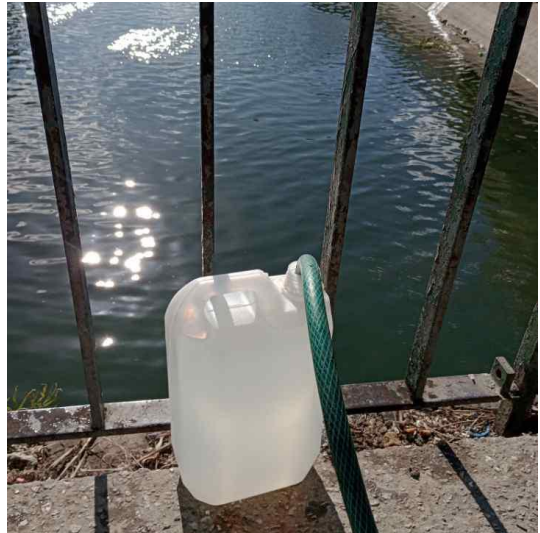
Punto A12- Muestra incolora en Aliviador II

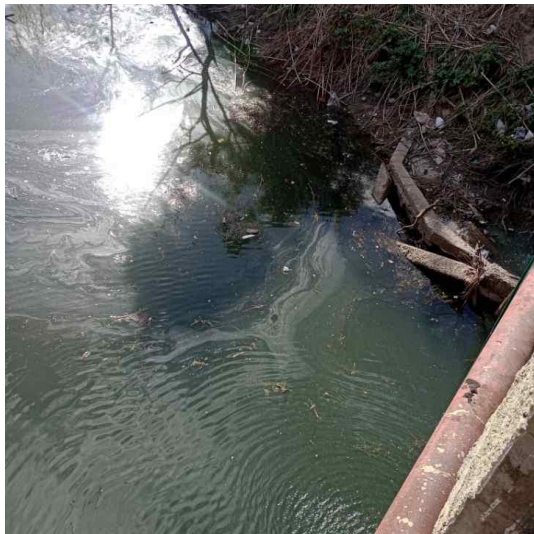
Inmediatamente después se tomó una muestra líquida en el **Punto 3**, se documentó en acta 63-114393-A, donde se observaron manchas superficiales de aceite. Se percibió leve olor a hidrocarburo. La muestra presentó color claro. Se realizó relevamiento del hábitat fluvial, este relevamiento fue profundizado al bajar a la medición del punto E3-3.

Punto 3-Película de aceite en Puente Nansen

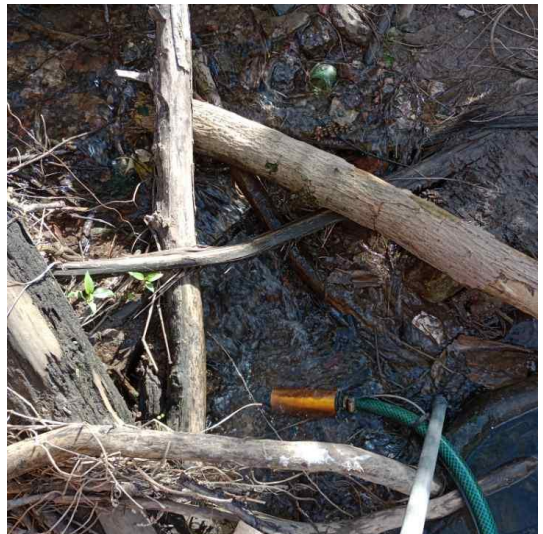
Por último, se tomó la muestra programada en el **Punto E3-3**, emisario 3, dentro de la guardería náutica por calle José Hernández. En acta 63-114394-A quedaron plasmados los siguientes comentarios: "La muestra presenta coloración clara. No se percibe olor. Se observan residuos en los márgenes y en el arroyo. El emisario descarga con abundante caudal. Se realizó un relevamiento del hábitat fluvial. Una vez en el margen del curso de agua, se pudo observar con mayor detalle la ribera del arroyo. Describiendo en sentido sur-norte, sobre el margen izquierdo se nota la presencia de numerosos ejemplares arbóreos exóticos, como palmeras *Phoenix*, *Ficus* y *Ricinus*. Sobre el margen derecho, se observaron algunos ejemplares pequeños de paraísos (*Melia azedarach*), sauces (*Salix* spp.), cañaverales (*Arundo* spp.) y una gran cantidad de cerrajas (*Sonchus asper*). Cabe destacar la presencia de dos ejemplares de la familia Ardeidae: un ejemplar adulto de garcita blanca (*Egretta thula*) y un ejemplar juvenil de garza bruja (*Nycticorax nycticorax*) ambos, en vuelo".

Punto E3-3 Descarga del emisario 3 en el arroyo
