| <b>FECHA Y HORA:</b> 24/02/2025 (8:40 A 11:58 hs) | <b>ACTA N°:</b> DESDE 63-82041-A HASTA 63-82050-A |
| <b>LUGAR:</b> ARROYO LUDUEÑA | <b>PERSONAL INTERVINIENTE:</b> LUCILA KRIMER -<br>MARIELA CASCÉ |

## REGISTRO DE CAMPO - ARROYO LUDUEÑA

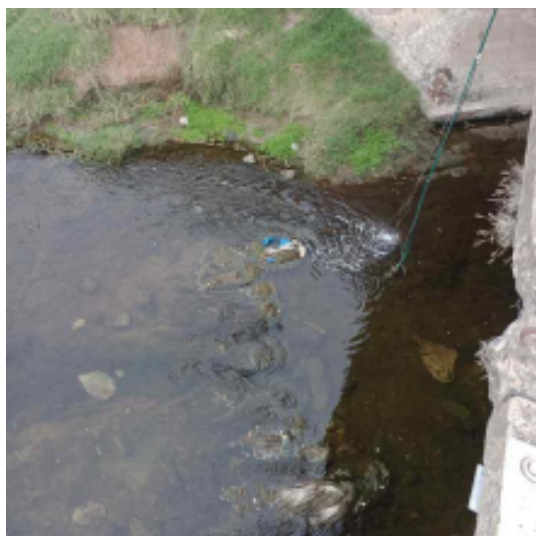
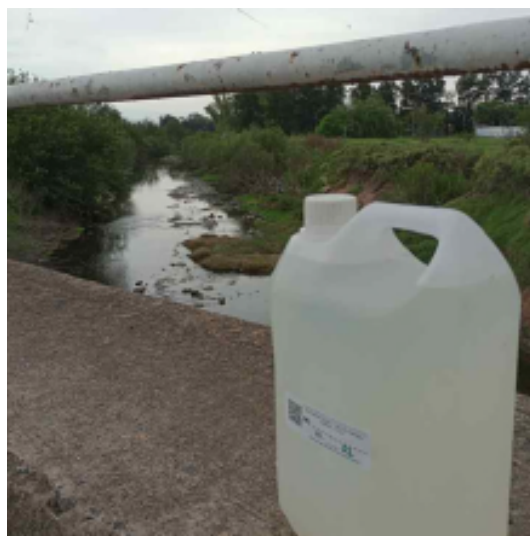
Punto 1- Miglierini 10- Muestra N°1

En el marco del Programa de Monitoreo del Arroyo Ludueña, se inició el relevamiento en el **Punto 1**, donde se labró el acta 63-82041-A, consignando lo siguiente: "Se encuentra descargando el Emisario 4-Alippi, con poca espuma, sin olor perceptible y con un nivel bajo del arroyo. Debajo del puente se visualizan residuos, aunque en menor cantidad que en otras oportunidades".

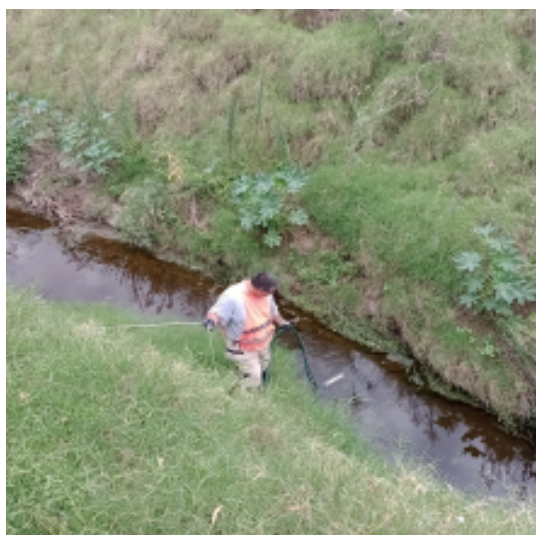
Seguidamente, se tomaron muestras en los puntos **E4-3** y **E3-1**, registrando las actas 63-82042-A y 63-82043-A, respectivamente, sin observaciones relevantes.

Emisario 4- Alippi- Muestra N°2

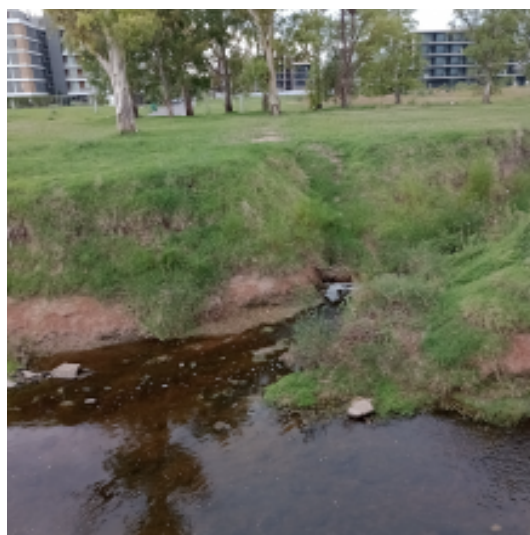
Emisario 4- Alippi descargando en Arroyo Ludueña

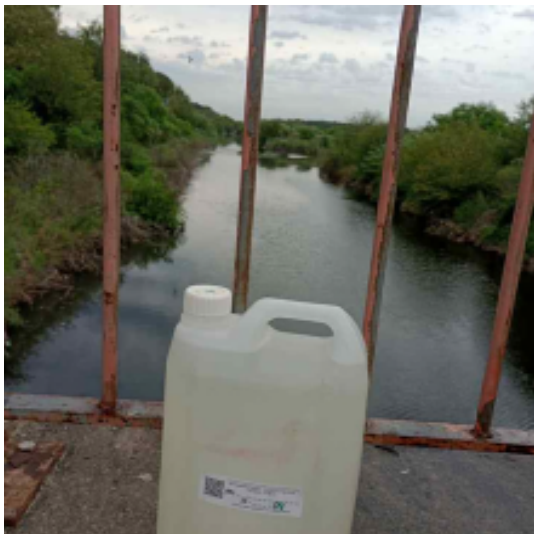
Punto 6- J M Rosa- Muestra N°4

Luego, nos dirigimos al **Punto 6**, donde se redactó el acta 63-82044-A dejando constancia de que se observa una capa oleosa que cubre casi la totalidad de la superficie del arroyo. En las márgenes hay sólidos en suspensión. No se perciben olores ni se observan grandes cantidades de residuos. La muestra es clara.

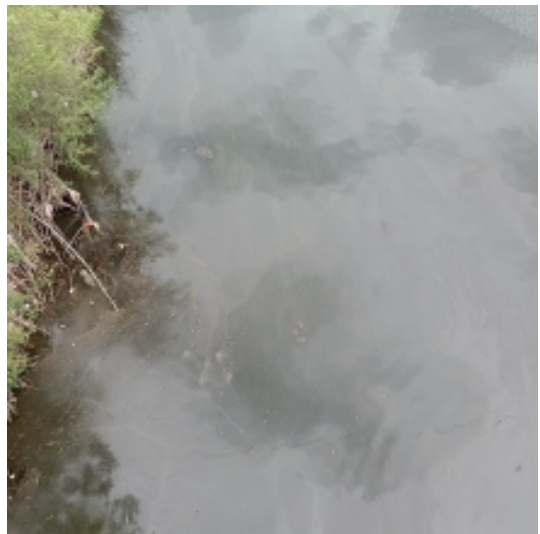
Punto 6- J M Rosa y Arroyo Ludueña- Película Oleosa

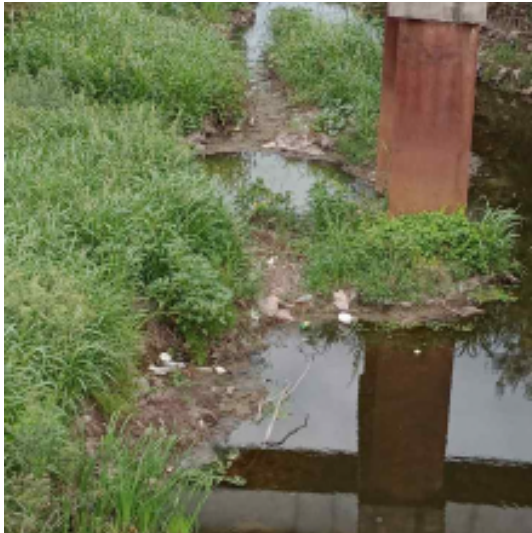
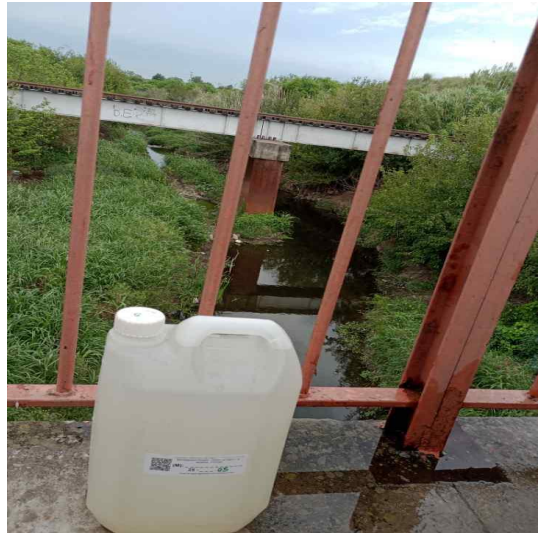
Punto IB-1.

Posteriormente, se realizó el muestreo en el **Punto IB-1**, correspondiente al Canal Ibarlucea, y se registró en el acta 63-82045-A que se advierten residuos, caudal bajo y, en el centro, agua estancada con coloración verdosa. No se percibe olor.

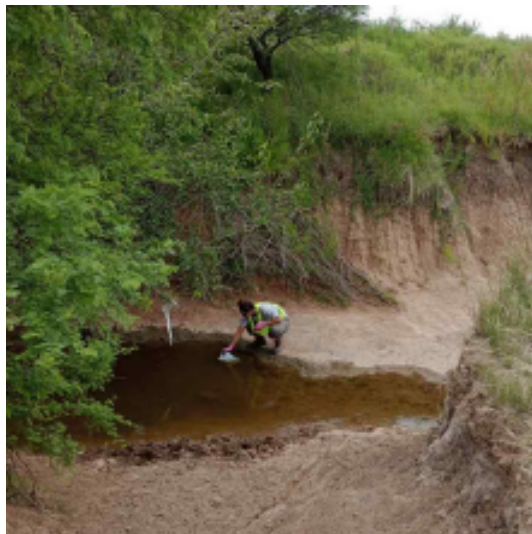
Punto IB-2. Muestra N°6

En el **Punto IB-2**, ubicado en la confluencia del Canal Salvat con el Ibarlucea, se labró el acta 63-82046-A sin apreciaciones significativas.

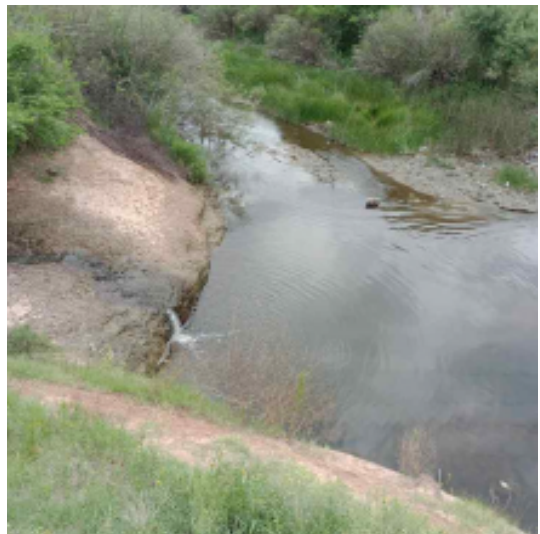
Punto IB-2. Descarga del Canal Salvat en el Canal Ibarlucea

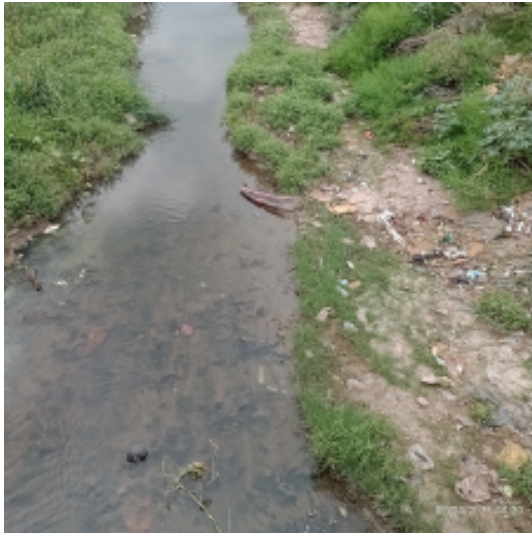
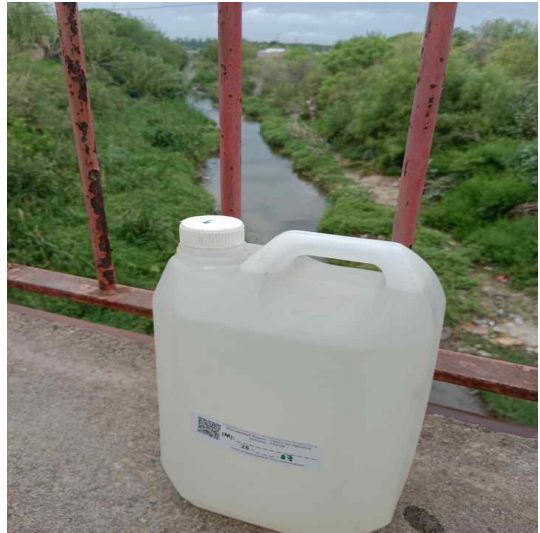
Punto IB-3

En el **Punto IB-3** se registró el acta 63-82047-A donde se observó la presencia de grandes cantidades de residuos en los márgenes y en el centro del canal. En la margen izquierda se visualiza una pluma blanquecina. La muestra es clara y se percibe olor a caucho o cable quemado.

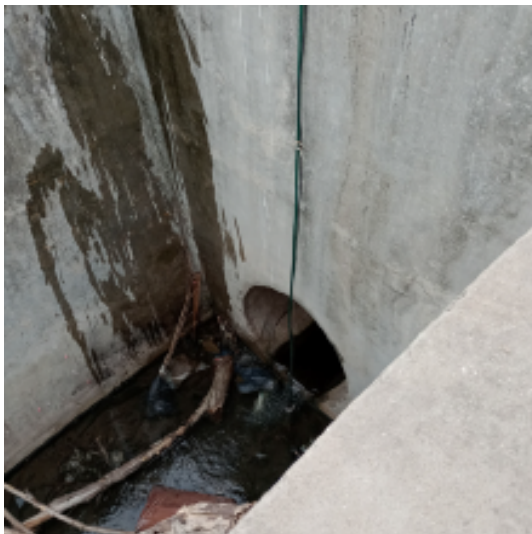
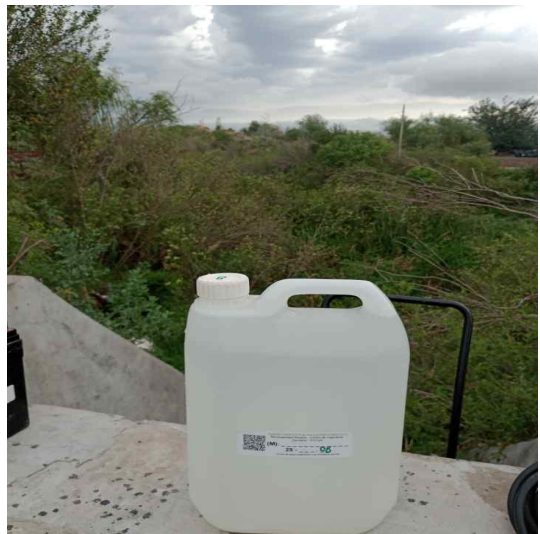
Punto EBOU-1

Posteriormente, en el **Punto EBOU-1**, se labró el acta 63-82048-A con los comentarios: "Se observan residuos y una descarga continua. No se percibe olor y la muestra es clara".

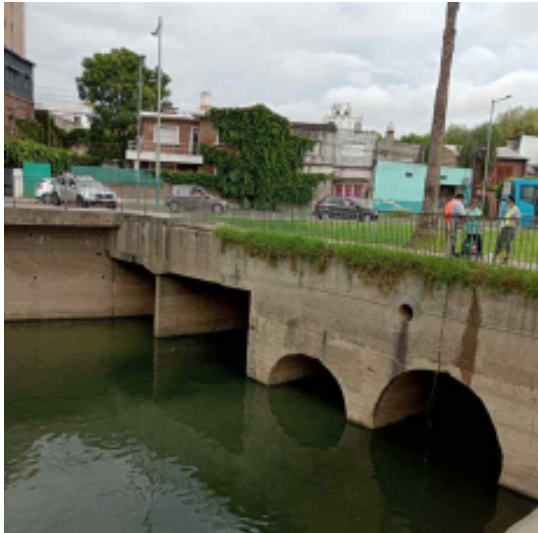
Punto AI-2

Finalmente, se tomó muestra en los puntos **AI-2** y **EN-3**, donde se elaboraron las actas 63-82049-A y 63-82050-A, respectivamente. Se constató un caudal continuo tanto en el Aliviador I como en el Entubamiento. No obstante, el caudal parecía mayor en el Aliviador I. El Aliviador II, en cambio, parece estar estancado. En el Entubamiento, se observa una pluma blanquecina recurrente. Se tomaron muestras en ambas descargas.
