<b>FECHA Y HORA:</b> 24/02/2025 (8:40 A 11:58 hs)	<b>ACTA N°:</b> DESDE 63-82041-A HASTA 63-82050-A
<b>LUGAR:</b> ARROYO LUDUEÑA	<b>PERSONAL INTERVINIENTE:</b> LUCILA KRIMER - MARIELA CASCÉ

## REGISTRO DE CAMPO - ARROYO LUDUEÑA

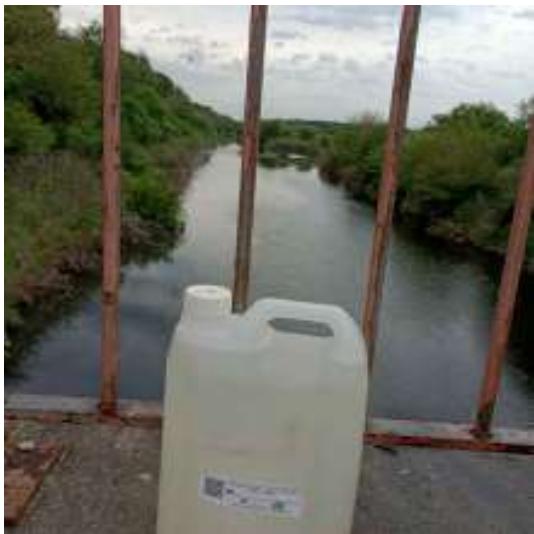
Punto 6- J M Rosa- Muestra N°4

Luego, nos dirigimos al **Punto 6**, donde se redactó el acta 63-82044-A dejando constancia de que se observa una capa oleosa que cubre casi la totalidad de la superficie del arroyo. En las márgenes hay sólidos en suspensión. No se perciben olores ni se observan grandes cantidades de residuos. La muestra es clara.

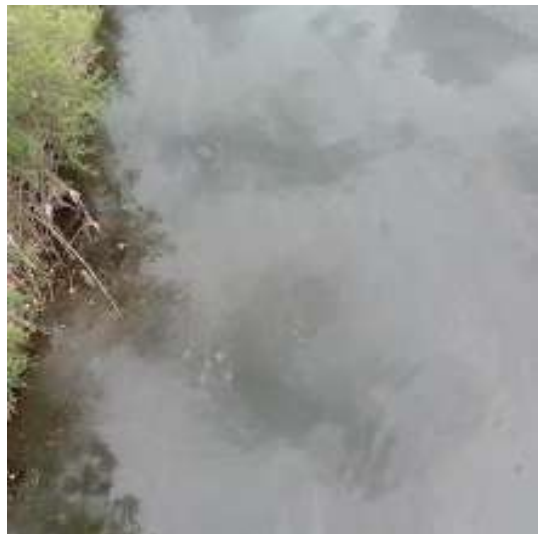
Punto 6- J M Rosa y Arroyo Ludueña- Película Oleosa

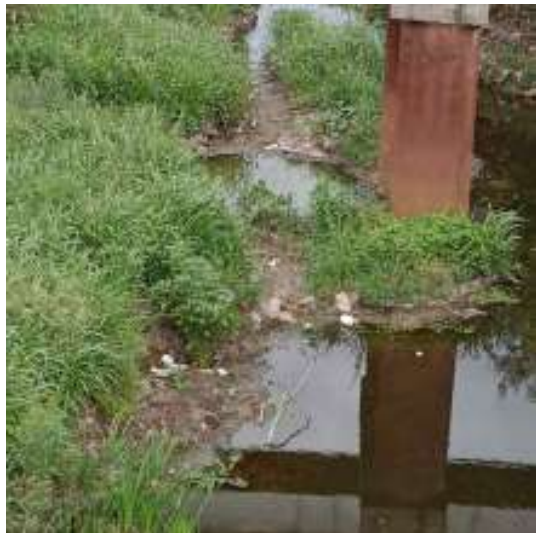
Punto IB-1.

Posteriormente, se realizó el muestreo en el **Punto IB-1**, correspondiente al Canal Ibarlucea, y se registró en el acta 63-82045-A que se advierten residuos, caudal bajo y, en el centro, agua estancada con coloración verdosa. No se percibe olor.

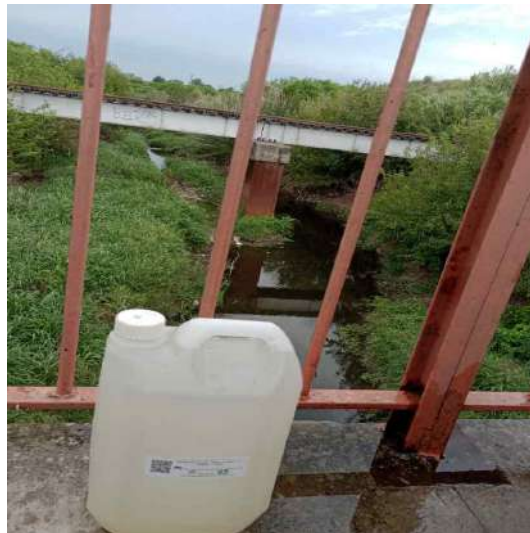
Punto IB-1. Muestra N°5

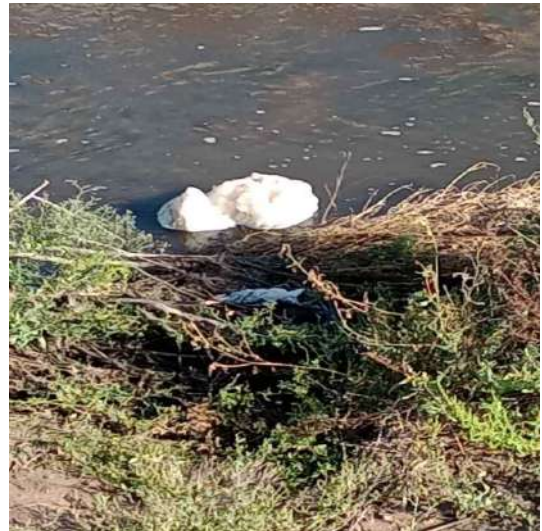
En el marco del Programa de Monitoreo del Arroyo Ludueña, se inició el relevamiento en el Punto 11, donde se labró el acta 63-085831-A, consignando lo siguiente: "Zanja paralela a autopista proveniente de Funes descargando. Se observa espuma proveniente de aguas arriba de la autopista que conforman bloques. Nivel bajo. En zanja paralela a autopista, enfrentada a la de Funes, hay fluido líquido descargando. Muestra coloración ámbar".

Punto 11- Au Che Guevara- Bloque de espuma

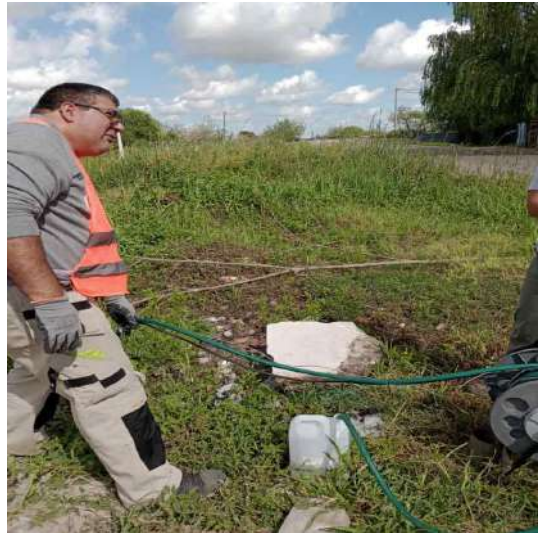
Luego, nos dirigimos al Punto EBAI-1, donde se redactó el acta 63-085833-A dejando constancia de que se tomó la muestra en Baigorria y Benito Álvarez, en una boca tapada por un bloque de cemento. Los vecinos del lugar manifestaron que, cercano a esta cámara, hay caños rotos del suministro de agua potable, por lo que la muestra probablemente sea este líquido, ya que se observó incolora y no se percibió olor. Esta situación fue informada de inmediato a Aguas Santafesinas SA. Además, se inspeccionó el punto de descarga del emisario en el arroyo, pero no se pudo acceder a tomar la muestra debido al basural existente en dicho sector. Allí se percibió olor a cloaca y putrefacción y se observaron animales muertos.

Cámara- Emisario Baigorria- Muestra N°3

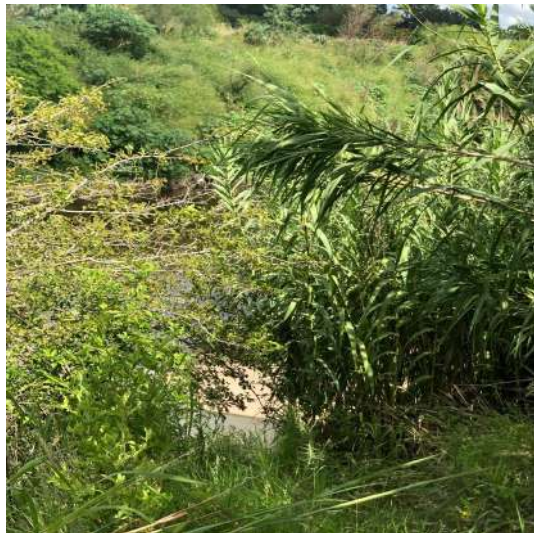
A continuación, se documentó en acta 63-085836-A que no fue posible acceder al Punto E11-1 debido al crecimiento de cañaveral existente en la zona. Desde Puente Negro, se pudo observar su descarga, con una pluma blanquecina saliendo del emisario y desplazándose hacia el Punto 4 del arroyo.

**Emisario 11- Cañaveral impide el acceso**

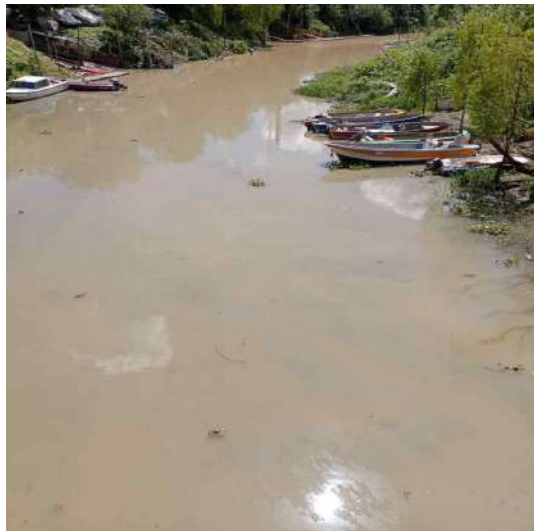
Finalmente, se tomó la muestra programada en el Punto 3 del arroyo y debido a lo observado, se añadió una extracción aguas arriba de este punto. En acta 63-085837-A quedaron plasmados los siguientes comentarios: "Existencia de muchas tortugas. Muchos residuos y camalotes debajo del puente. Presencia de película oleosa. No se observa lo mismo aguas arriba, donde la coloración del curso es más clara. Se observa retroceso del río. Muestra ambar".

**Punto 3- Puente Nansen-Película oleosa**

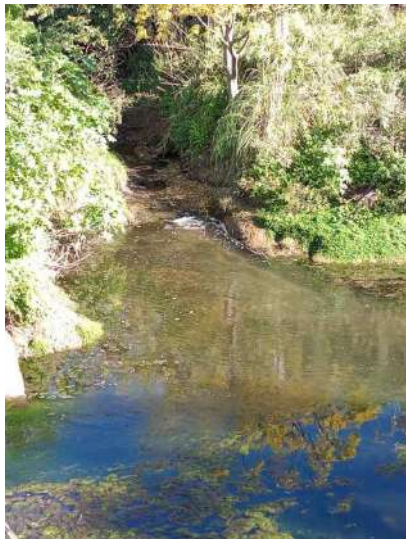
En el marco del Programa de Monitoreo del Arroyo Ludueña, se inició el relevamiento en el Punto 8 ubicado en puente de calle Azcuénaga (sobre el arroyo), donde se labró el acta 63-089303-A. En el mismo se consignó lo siguiente: "Se observa la descarga del emisario proveniente del aeropuerto con algo de espuma. En el centro del cauce se observan algas. Algunos residuos en la margen derecha. No se percibe olor".

Punto 8- Azcuenaga 9194-Descarga con espuma

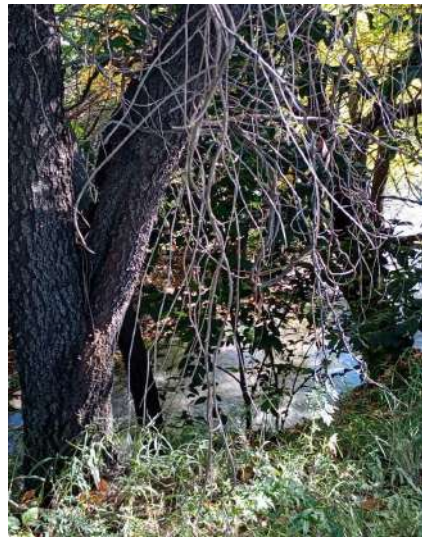
Punto E20-1 . Emisario 20

Seguidamente se tomó la muestra en el Emisario 20, donde se encuentra el Punto E20-1, registrando el acta 63-089304-A. Se observó un abundante caudal con coloración gris. Además, se percibió olor a cloaca.

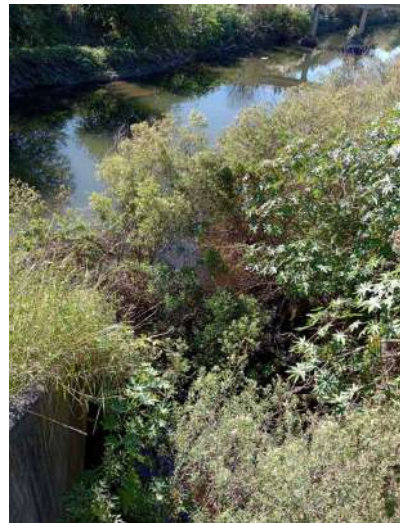
Posteriormente se realizó el muestreo en el Punto E24-1, correspondiente al Emisario 24, y se formuló el acta 63-089306-A. Se observó en el emisario una abundante vegetación, pero sin la presencia de residuos. Además, no se percibió olor. Con respecto a la muestra, la misma presentó una coloración ámbar.

Punto E24-1. Descarga Emisario 24. Presencia de abundante vegetación

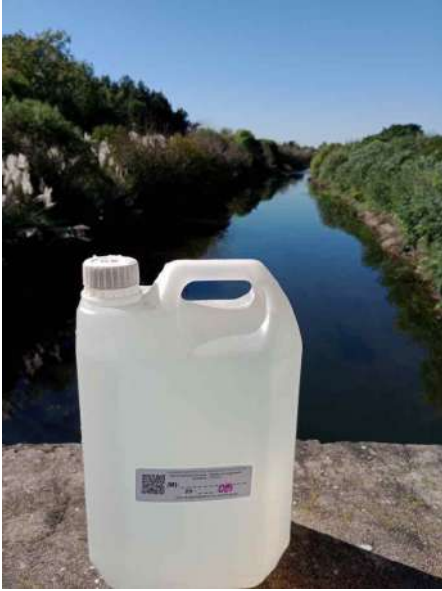
Punto 12. Sorrento 6632. Muestra N°8

A continuación, se relevó el punto 12, ubicado en el puente dentro del Bosque de los Constituyentes, donde se realizó el acta 63-089307-A. Se divisó la presencia de espuma junto a una capa superficial de aceite y algunos residuos en los márgenes, aunque no se percibió olor.

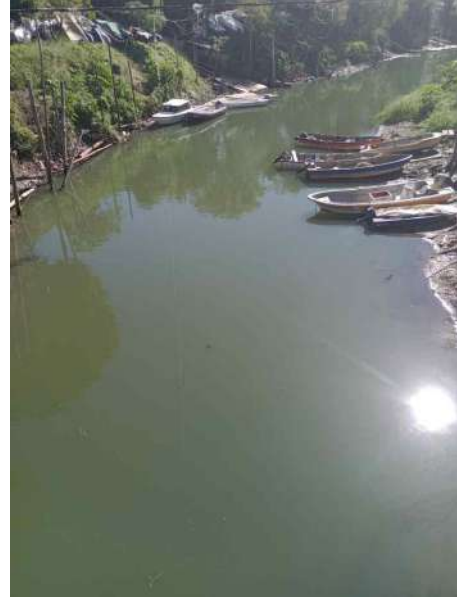
Finalmente, en el punto 3 ubicado en el puente de Nansen sobre el arroyo, se ejecutó el acta 63-089308-A. En el mismo se indica lo siguiente: "Se observan residuos en los márgenes. Se percibe olor a pescado. El agua tiene color verde. Se observan descargas provenientes del margen derecho a la altura de la pescadería. Se encuentra descargando el Emisario Nansen".

Punto 3. Nansen 164. Agua con coloración verde.

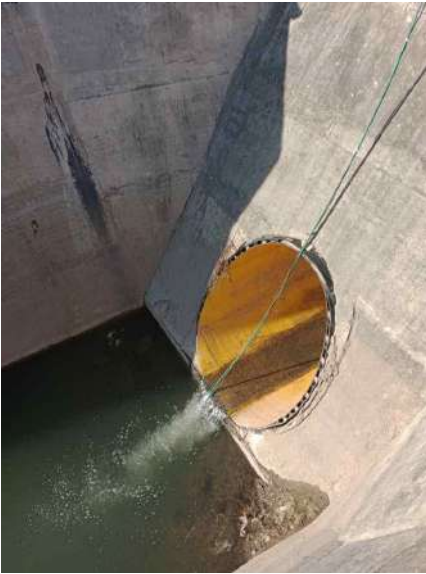
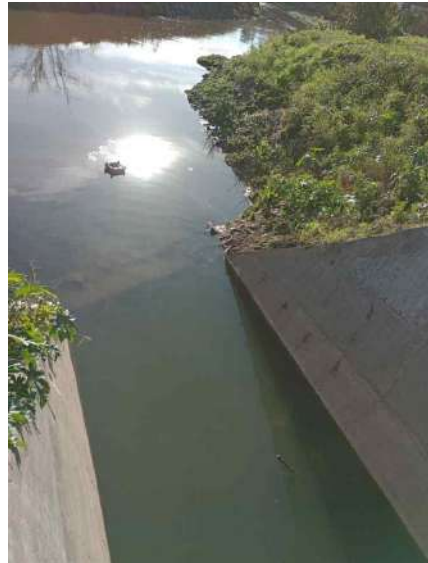
Punto E27-1- Emisario 27- Toma de muestra n°4

Posteriormente, se realizó el muestreo en el Punto E27-1, correspondiente a La República 8802, y se registró en el acta 63-094415-A que el entorno del emisario es un basural, sin embargo se observa que se ha limpiado el interior y la descarga (el agua), no se percibe olor en el emisario si en el entorno. La muestra es incolora.

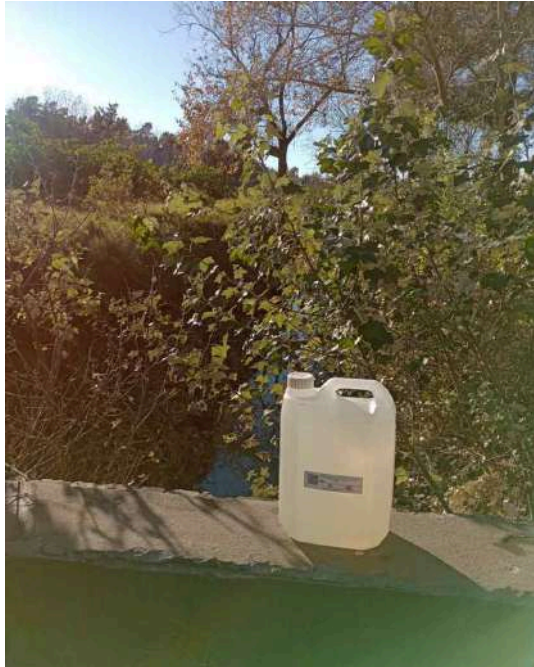
Punto ESCH-3. Registro fotográfico de la muestra

Seguidamente, se tomó muestra en el Emisario Schweitzer Oeste, **Punto ESCH-3**, ubicado en la dirección Schweitzer Albert y Bello Alfredo, registrándose el acta 63-103183-A. En dicha acta se detalló lo siguiente: "Se percibe olor a efluente cloacal. El agua sobre la mano este del pluvial está casi estancada, hay un leve caudal que va circulando hacia el este (por eso se saca la muestra en la mano este). La vegetación que entra en contacto con el líquido es de coloración amarilla, mientras que la que se encuentra a nivel del suelo, tiene coloración verdosa. La coloración del líquido es marrón, muy suave."

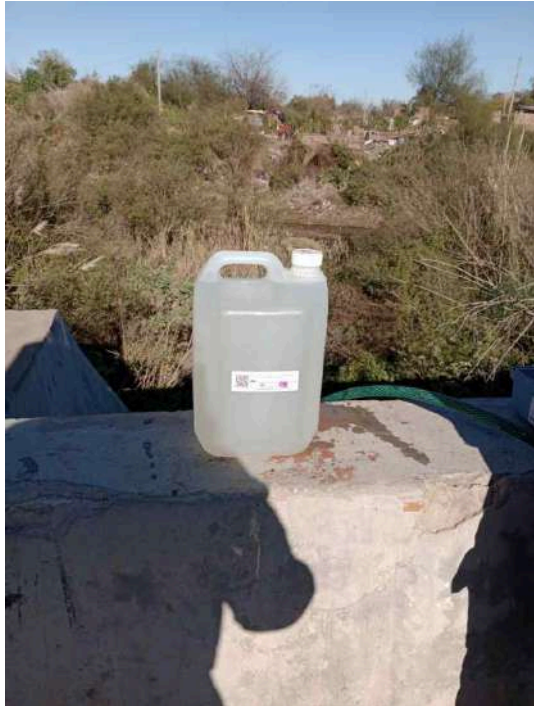
Punto EBOUS-1. Registro fotográfico de la muestra

Acto seguido, se registró el acta 63-103187-A, en emisario Bouchard, **Punto EBOUS-1**, ubicado en Bouchard Hipólito 3595. Se tomó muestra líquida en la descarga de dicho emisario resultando inodora y prácticamente incolora. Además, se observó la existencia de residuos sobre los costados del conducto pluvial.

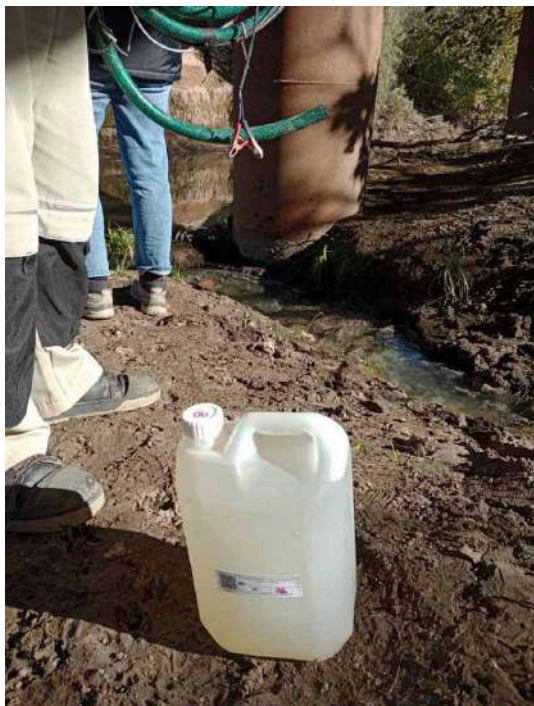
Punto EBOUN-1. Registro fotográfico de la muestra

Posteriormente, se procedió a tomar una muestra líquida en el pluvial que descarga en el canal Ibarlucea debajo del puente de calle Bouchard, **Punto EBOUN-1**. Se labró el acta 63-103188-A. Se evidenció que el conducto pluvial se encontraba con abundante cantidad de residuos (prácticamente escondiendo la descarga) y que el líquido descargado poseía una película y depósitos blanquecinos. En la muestra se percibió un leve olor sin poder caracterizarlo y una coloración marrón muy claro.

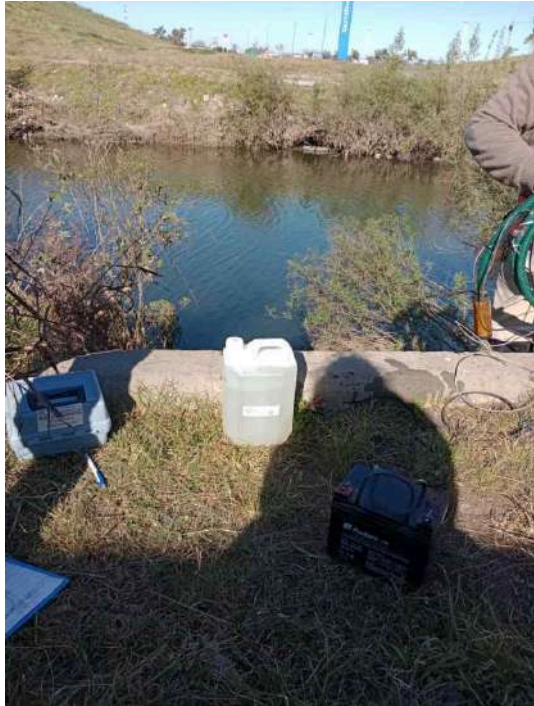
Punto E25-1.Registro fotográfico de la muestra

Ya en el Emisario 25, **Punto E25-1**, sito entre Rosa José María y Av. Circunvalación, se labró el acta 63-103189-A. En dicha acta se consignó la presencia de residuos (muchas botellas plásticas, entre otros) en los costados de la descarga y que la muestra resultó sin olor ni color.

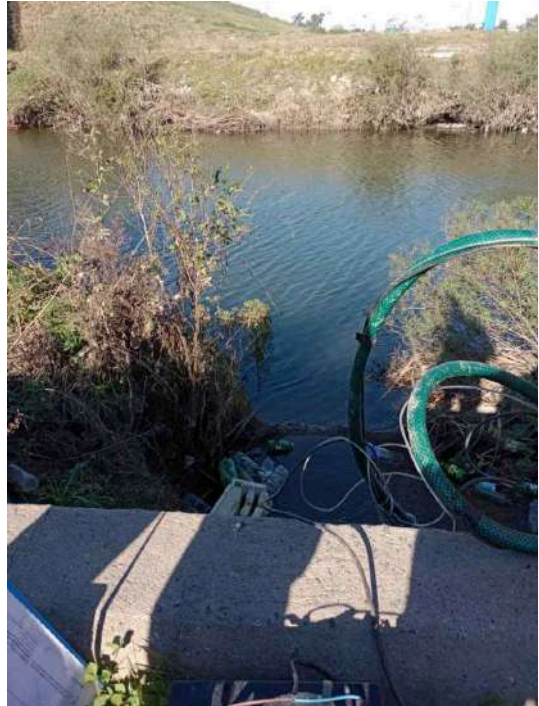
Punto E25-1. Emisario 25, toma de muestra

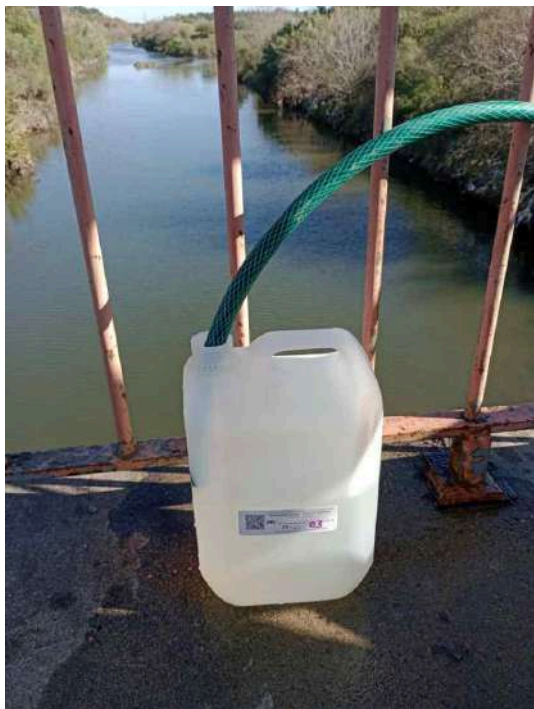
Punto 6. Registro fotográfico de la muestra

Sucesivamente, en la intersección de la calle Rosa José María y el arroyo, **Punto 6**, se tomó una muestra líquida y se labró el acta 63-103190-A. Se observó que no había presencia de residuos en las márgenes ni en el cauce y que en la muestra no se percibió olor ni color.

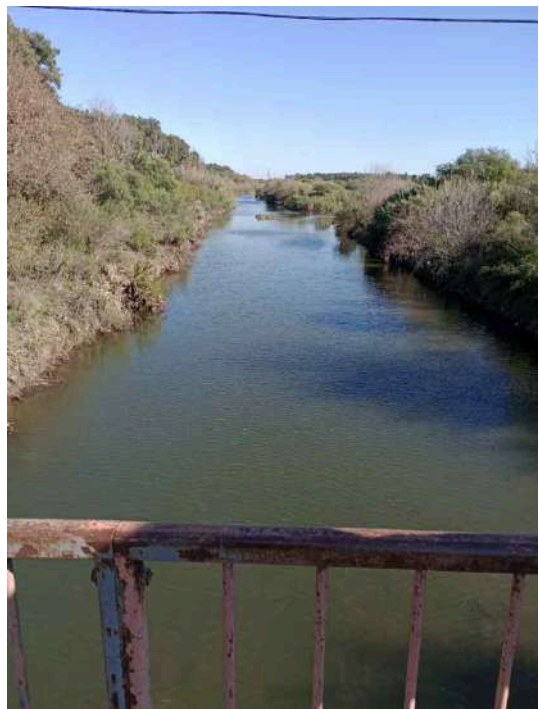
Punto 6. Vista hacia el arroyo

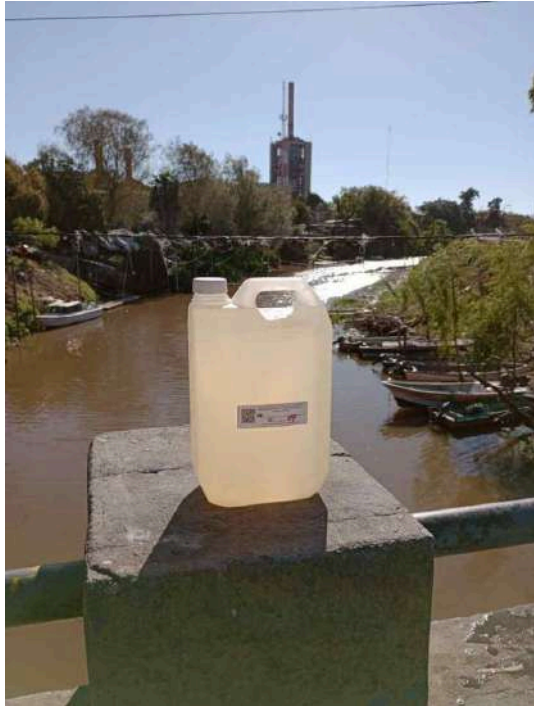
Punto 3. Registro fotográfico de la muestra

Finalmente en la intersección de calle Nansen y el arroyo, **Punto 3**, se procede a la toma de muestra, registrándose en el acta 63-103661-A. Se visualizó muy poco retroceso del río Paraná y algunos residuos debajo del puente. La muestra no tuvo olor y presentó coloración marrón claro.

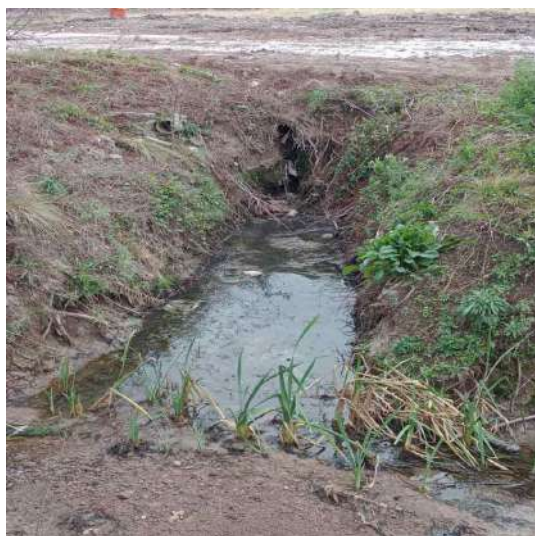
En el marco del Programa de Monitoreo del Arroyo Ludueña, se inició el relevamiento en el Punto ZPAZ-2 , donde se labró el acta 63-105941-A, consignando lo siguiente: "En el lugar se constata que el pluvial proveniente del aeropuerto no se encuentra descargando efluentes, motivo por el cual no se realiza la toma de muestra programada. En el lugar se están realizando obras de reforma del canal lindero al centro comercial".

Punto ZPAZ-2 .Agua estancada, sin descarga de efluentes

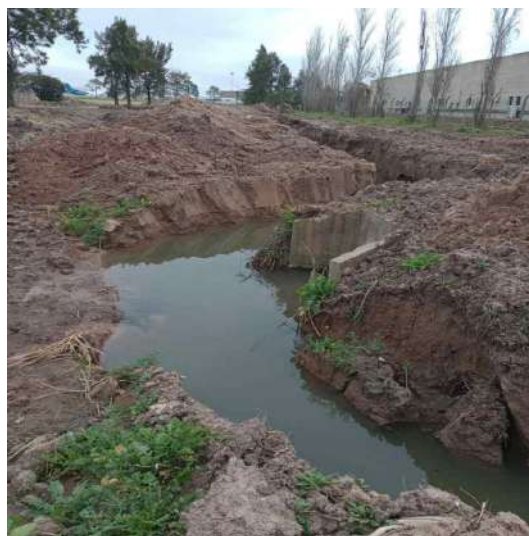
Seguidamente, se tomó muestra en el Punto ZPAZ-3, registrando el acta 63-105942-A lo siguiente: "En el lugar se observa una obra en la que se está desviando el curso del pluvial abierto. Se detecta actividad anaerobia, la cual se evidencia por la presencia de burbujas. En la superficie se observa material en suspensión de color negro. Se encuentra descargando el pluvial proveniente del centro comercial. Se percibe olor a cloaca. La muestra tiene el color gris típico de un efluente cloacal".

Punto ZPAZ-3 Desvío del pluvial abierto

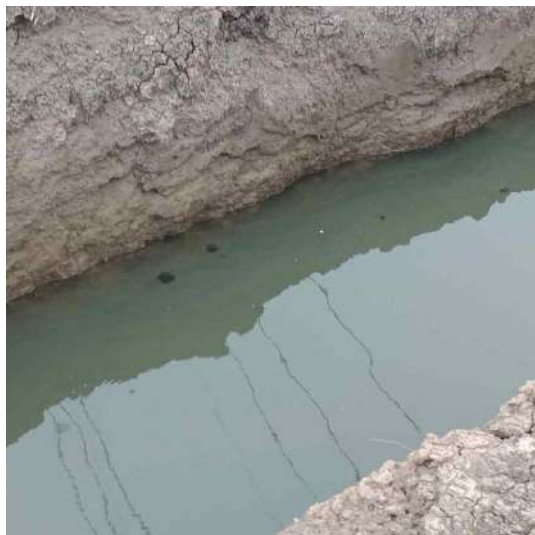
Punto ZPAZ-3 Sólidos en suspensión

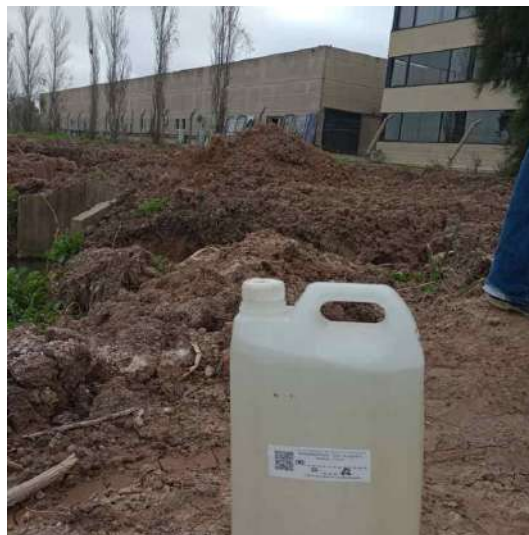
Punto ZPAZ-3 - Toma de muestra

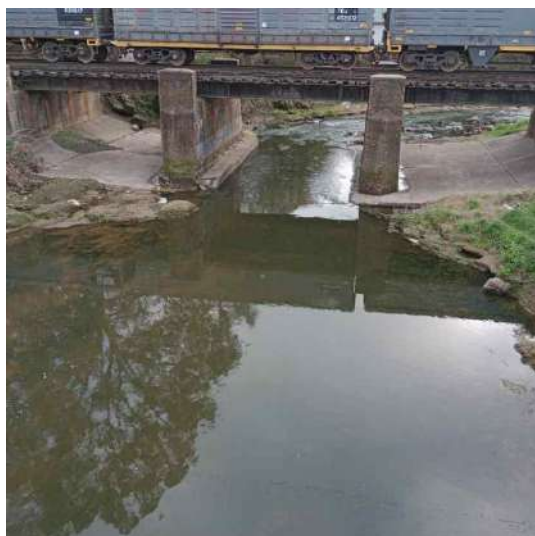
Punto 8- Puente Azcuénaga y arroyo Ludueña

Luego, nos dirigimos al Punto 8, donde se redactó el acta 63-105943-A dejando constancia de lo siguiente: "Se encuentra descargando el emisario que proviene de la zona del centro comercial, con algo de espuma. Se observa un abundante caudal. No se observan residuos significativos. En un margen se observa un cúmulo de espuma. Se percibe olor característico al arroyo, no cloacal".

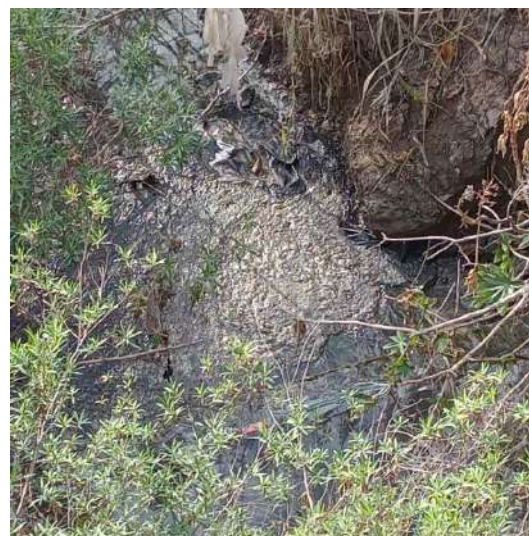
Posteriormente, se realizó el muestreo en el E24-1, correspondiente al Emisario 24 y se formuló el acta 63-105944-A. Se percibió un fuerte olor a cloaca. Se observó mucha grasa y actividad anaeróbica dentro del emisario, muy pocos residuos y abundante vegetación. La muestra presentó coloración marrón clara.

Punto E24-1- Presencia de grasa en el E24

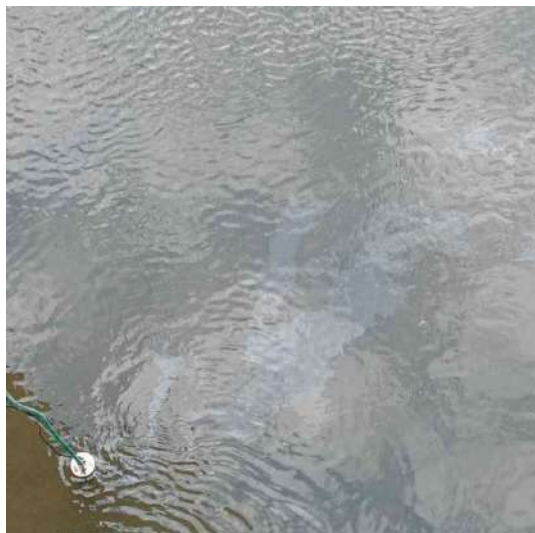
En el Punto 12 del Arroyo Ludueña se tomó una muestra, se labró el acta 63-105945-A y se observó una película aceitosa (compatible con aceite mineral) en la superficie de casi la totalidad del curso de agua, proveniente del emisario 24. Se observaron residuos sobre las márgenes. No se percibió olor.

Punto 12- Película aceitosa en la superficie del arroyo

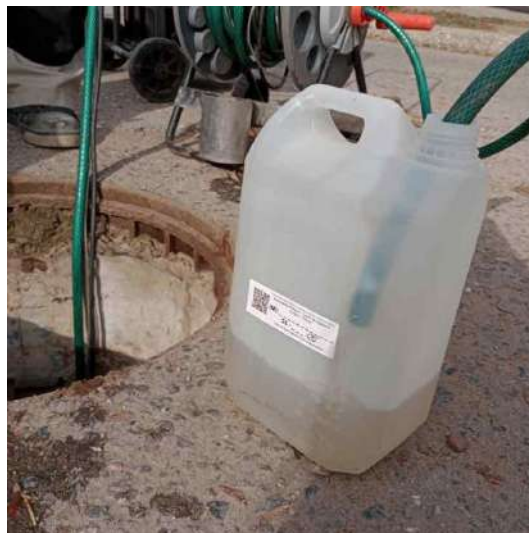
Acto seguido se tomó la muestra programada en el Punto E8-3, en cámara de inspección del emisario 8. En acta 63-105947-A quedaron plasmados los siguientes comentarios: "La muestra presenta coloración marrón y en la superficie se observa una película oleosa. No se percibe olor".

Punto E8-3- Muestra con coloración marrón

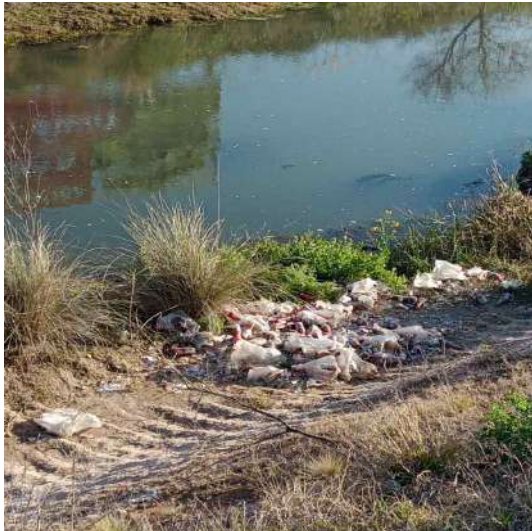
Punto 11 .Se observan residuos.

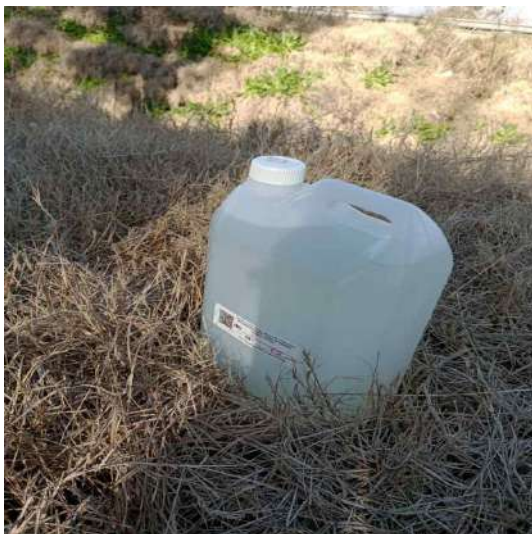
Punto E4-3. Muestra incolora

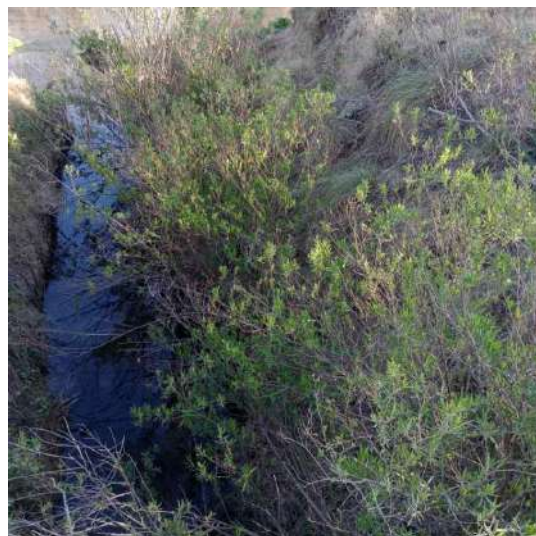
Punto E3-1. Abundante vegetación dentro del emisario

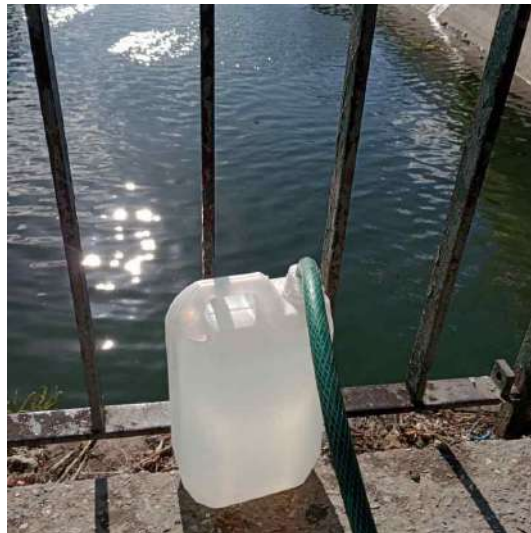
Punto A12- Muestra incolora en Aliviador II

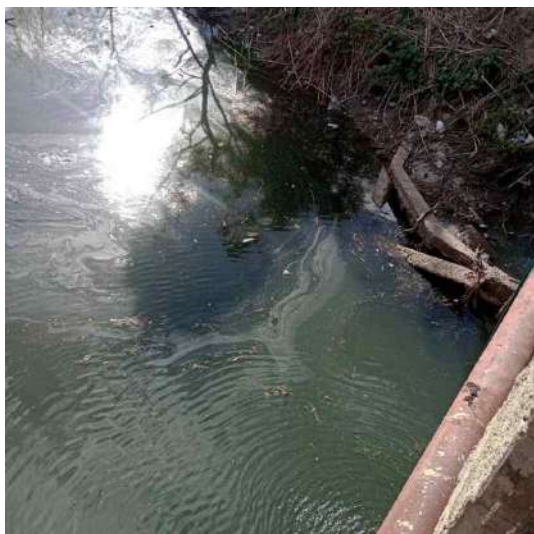
Punto 3-Película de aceite en Puente Nansen

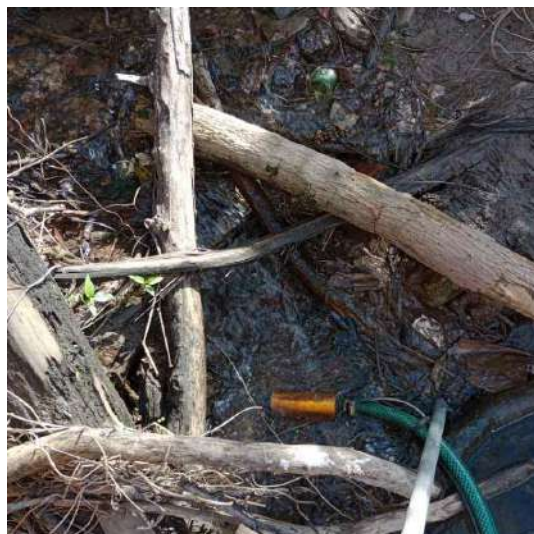
Punto E3-3 Descarga del emisario 3 en el arroyo

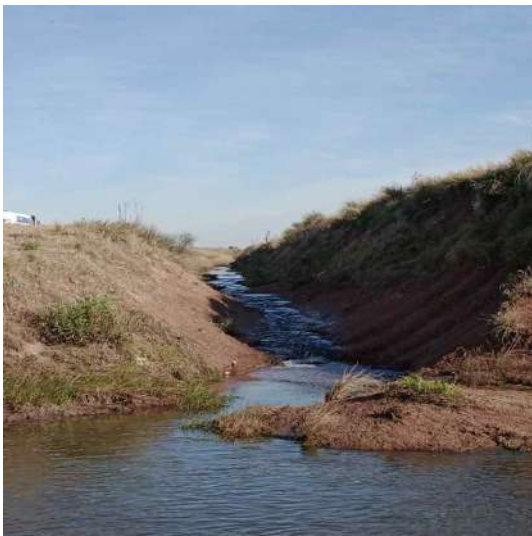
Punto 11- Pluvial proveniente de Funes

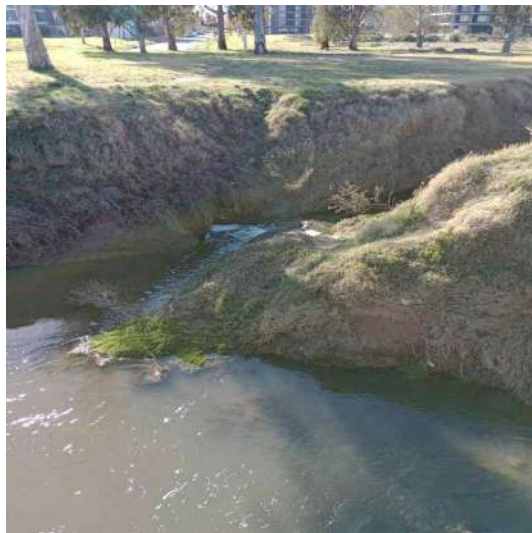
Seguidamente, se efectuó la toma de muestra en **Punto 1**, Ing. León Miglierini 10, registrándose el acta 63-118224-A, donde se dejó constancia de que el arroyo registra un caudal continuo y abundante, con presencia de algas en su lecho y residuos en sus márgenes. La muestra presenta una coloración levemente verdosa. Se observó un ejemplar de tortuga de agua (*Phrynops hilarii*). Asimismo, el Emisario 4 se encontraba descargando abundante líquido, generando espuma por efecto de un pequeño salto, y el Emisario 3 también se hallaba descargando. En la margen oeste de la calle Miglierini (jurisdicción de la ciudad de Funes), se observó obra finalizada correspondiente a una boca de registro de Aguas Santafesinas S.A. (ASSA), la cual, si bien muestra rastros de líquidos que podrían asimilarse a cloacales en su entorno, no evidencia pérdidas. Además, el conducto pluvial ubicado en la ciudad de Funes conducía abundante líquido de aspecto translúcido.

Punto 1- Vista de la descarga del emisario 4

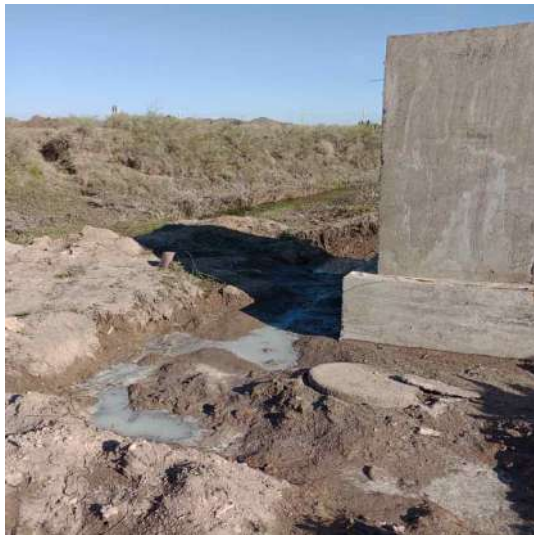
Punto 1- Vista de la obra de ASSA finalizada con restos de líquidos que podrían asociarse con cloacales

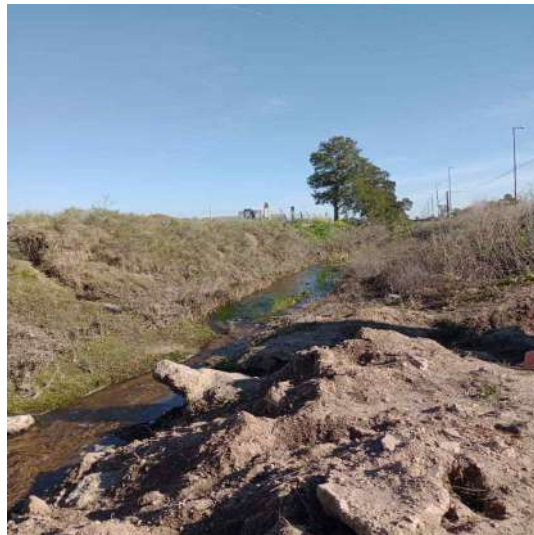
Punto 1. Conducto pluvial de la ciudad de Funes

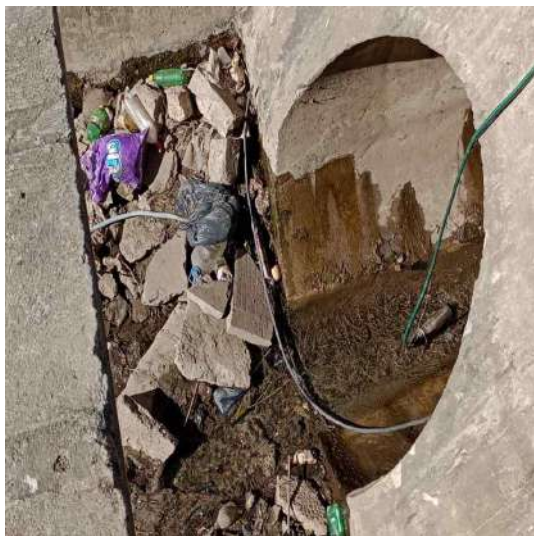
Luego, se procedió a la toma de muestra en Emisario 33, **Punto E33-1**, sito en Calle 1482 1642 bis, donde se redactó el acta 63-118225-A. Se dejó constancia de que el entorno de la boca del emisario presenta escombros y otros residuos. La muestra no exhibe coloración ni olor. Debido al escaso caudal del emisario, no fue posible utilizar bomba, por lo que la muestra fue tomada manualmente en el tramo de descarga. Asimismo, se constató que el Aliviador 3 no presenta nivel y que el Emisario 12 posee poco caudal, motivo por el cual se desestimó la toma de muestra en dichos puntos.

Punto E33-1. Emisario 33. Residuos y escombros

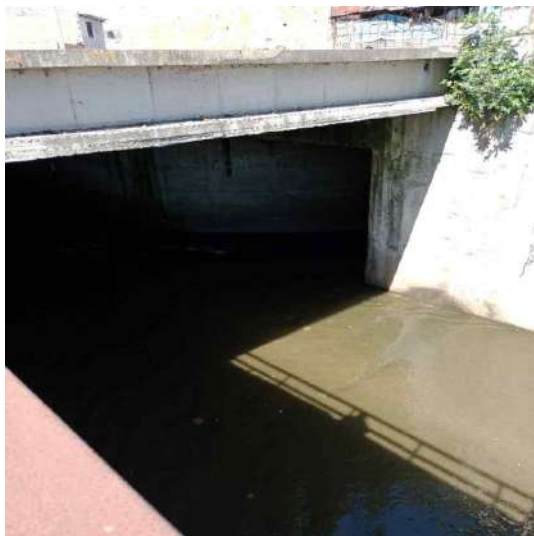
Posteriormente, se labró el acta 63-118229-A en el **Punto EN-1**, correspondiente al inicio del entubamiento ubicado en zona de Labarden Manuel J continuación Olivé Augusto J. Se observó que el arroyo presenta un caudal continuo, sin residuos ni olor, constatándose la descarga del Emisario 10. La muestra exhibe leve coloración ámbar. El entorno del sector del entubamiento, así como las márgenes previas a la canalización, presentan residuos.

Punto EN-1. Inicio de entubamiento

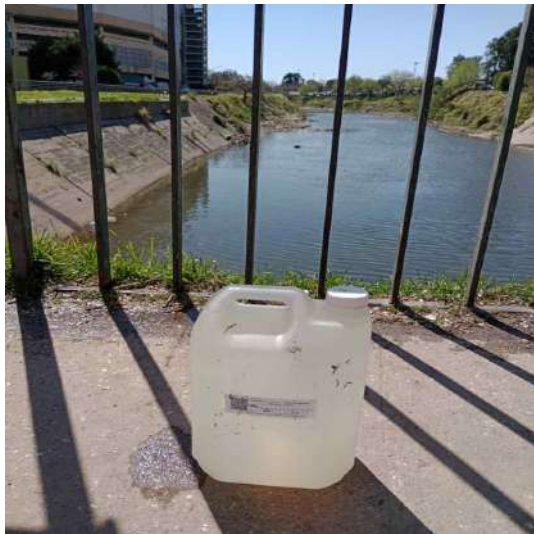
Finalmente, en la misma ubicación se tomó una muestra líquida en el entubamiento del Arroyo Ludueña, **Punto EN-3**, labrándose el acta 63-118751-A. Se observó presencia de una capa superficial oleosa con partículas en suspensión y residuos en el sector. La coloración del agua es homogénea, no observándose la pluma blanca característica de la zona. La muestra obtenida, presenta coloración color clara.

Punto EN-3. Fin del entubamiento

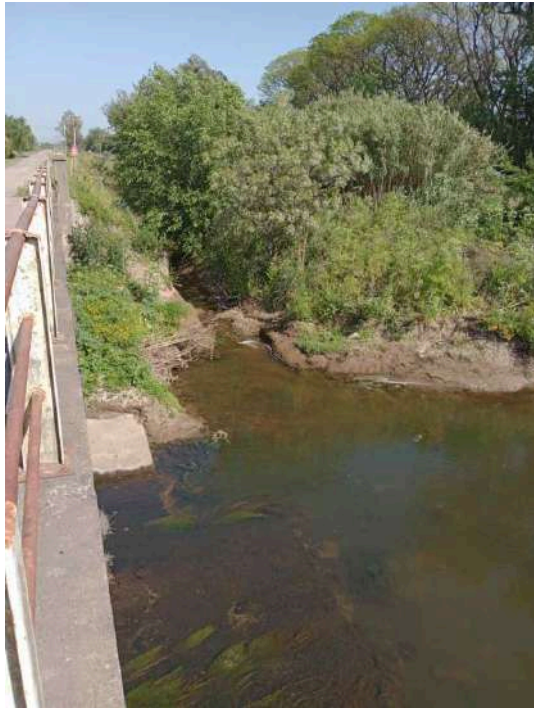
Punto 8. Canal pluvial proveniente de la localidad de Funes

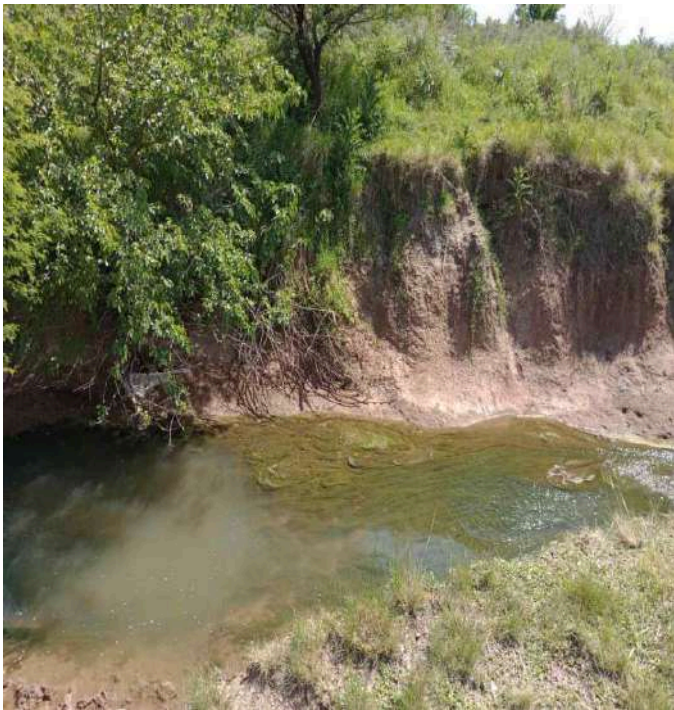
Punto IB-2. Vista descarga Canal Salvat

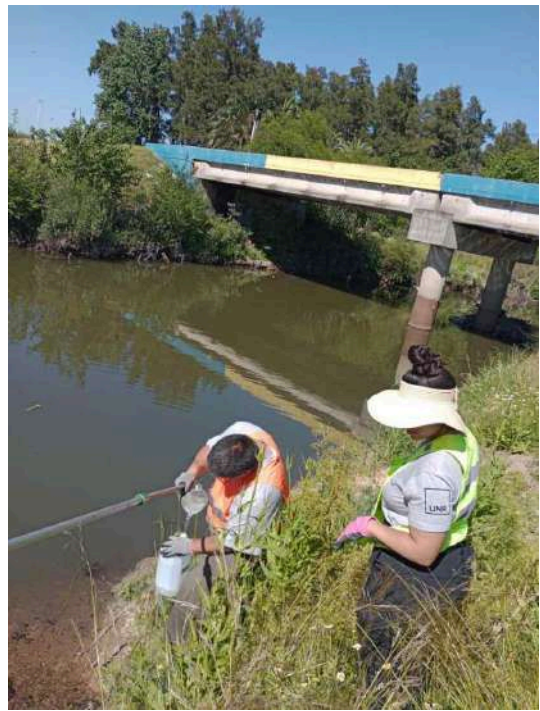
Punto E25-1. Descarga Emisario 25 en Arroyo Ludueña

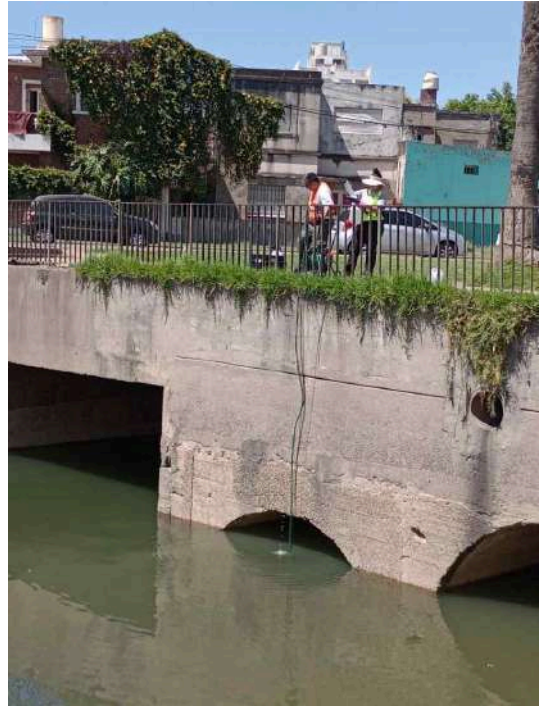
Punto EN-3. Toma de muestra.

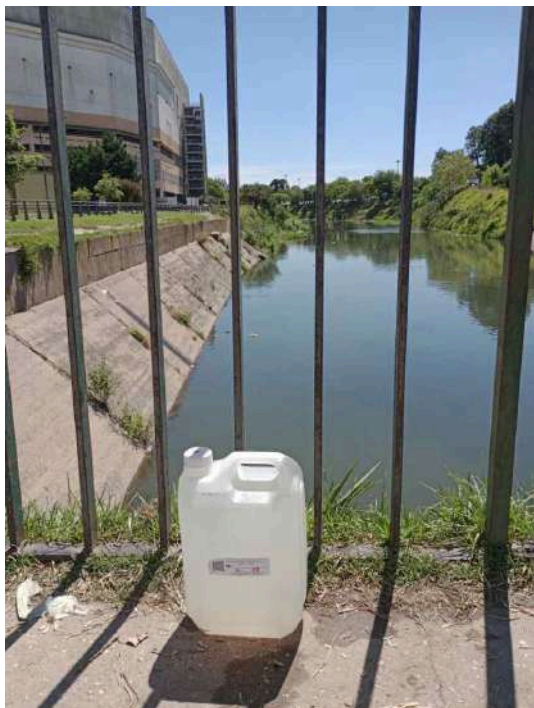
Punto AI-2. Registro fotográfico de la muestra

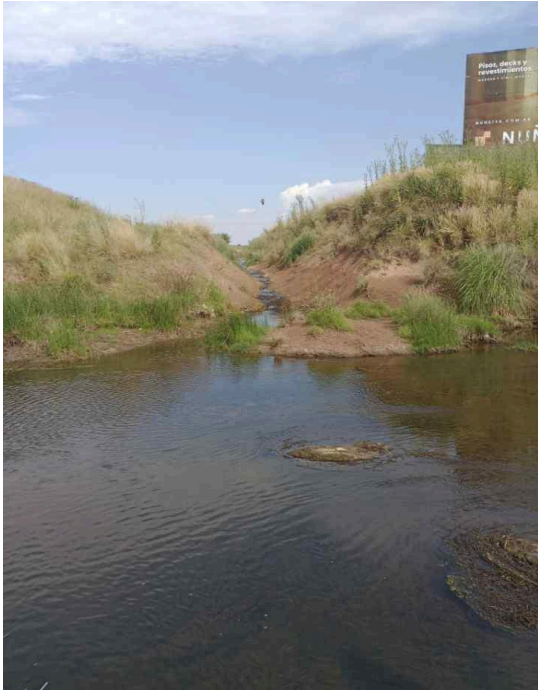
En el marco del Plan de Acción del Arroyo Ludueña, y del Programa de Monitoreo del curso de agua, se inició el relevamiento en el **Punto 11**, ubicado en la intersección de la Autopista Che Guevara y el arroyo, labrándose el acta 63 -133496- A. En dicha acta se consignó que se observa el conducto pluvial proveniente de la ciudad de Funes descargando en el arroyo. En el curso de agua, no se visualizaron bloques de espuma ni depósitos salitrosos en la margen del mismo. Asimismo, se registró escasa presencia de residuos tanto en el curso como en la ribera y que durante la noche anterior al muestreo se produjeron precipitaciones.

Punto 11. Conducto Pluvial proveniente de Funes descargando

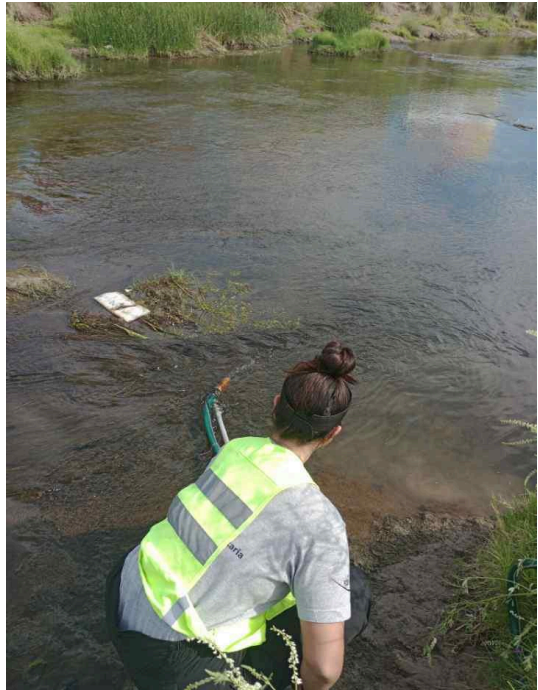
Punto 11. Toma de muestra

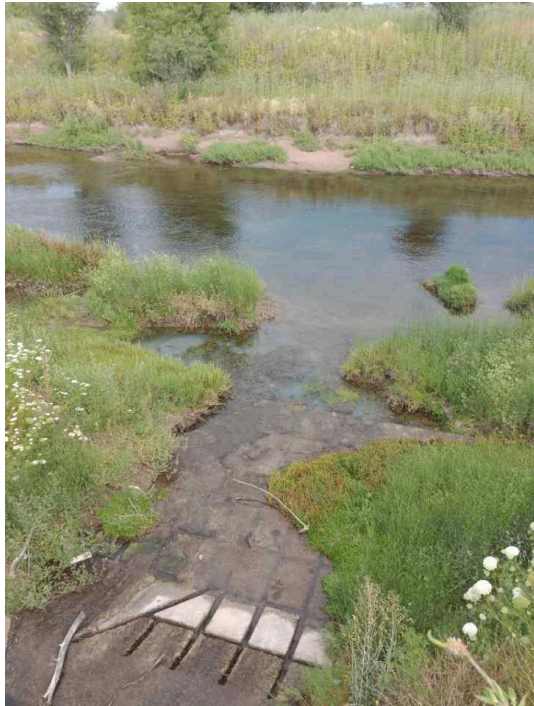
Sucesivamente, en el punto de descarga del emisario Fideicomiso Jockey Club, ubicado hacia el norte de la intersección de las calles 1687 y 1689, labrándose el acta 63-133497-A . Se resolvió no efectuar la toma de muestra debido a la presencia de agua estancada y al muy bajo caudal. Mediante inspección visual se constató la presencia de ramas y restos de poda. Asimismo, se observó una mancha blanquecina en el curso del arroyo, aunque no fue posible acceder al sector debido a las condiciones del entorno y a la abundante presencia de malezas.

Punto Emisario Fideicomiso Jockey. Vista de parte del Emisario y del arroyo.

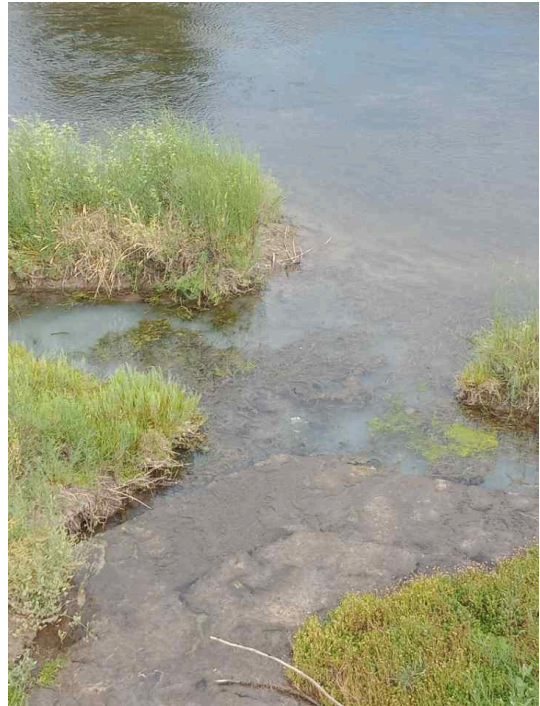
Punto Emisario Fideicomiso Jockey. Vista del arroyo margen derecha

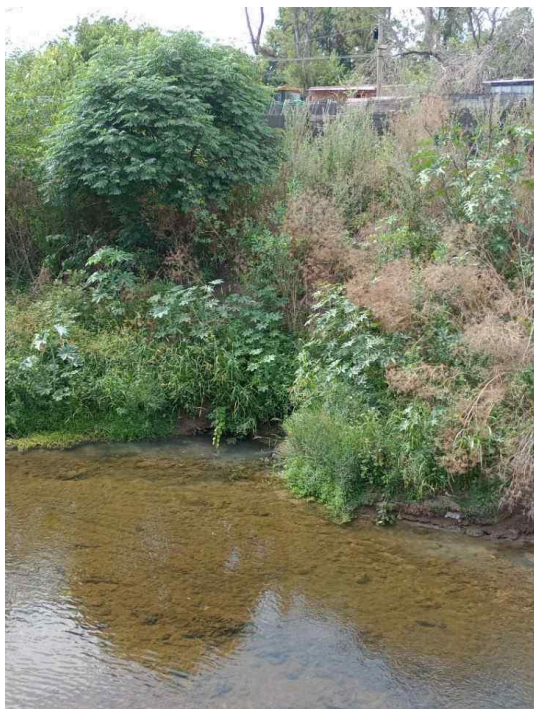
Punto 2.

Seguidamente, se tomó muestra en el **Punto 2**, ubicado en la intersección de la calle Alvarez Condarco Jose A y el arroyo, registrándose en el acta 63-133498-A que el agua presentaba una coloración levemente amarillenta, sin percepción de olores y con márgenes limpias. Se constató la descarga del Emisario 26, observándose una leve pluma blanquecina asociada a dicha descarga.

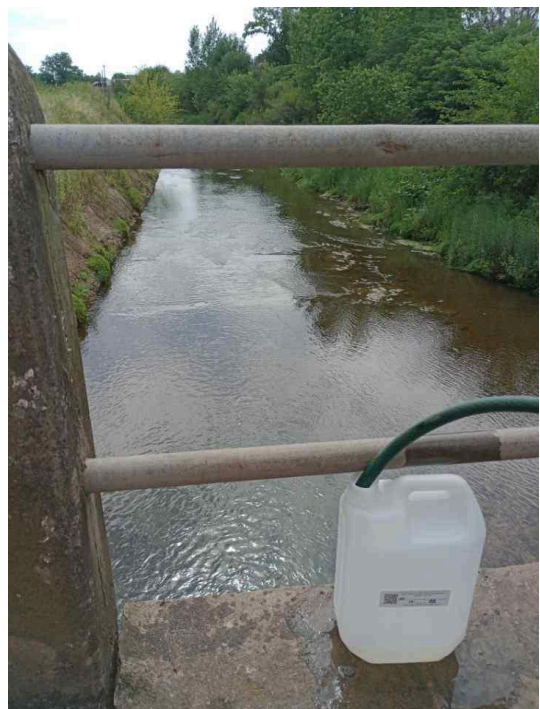
Punto 2. Toma de muestra

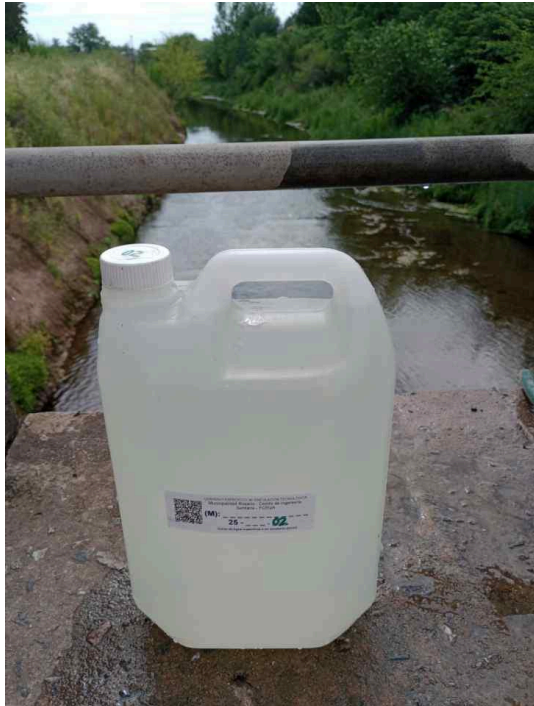
Punto 2. Registro fotográfico de la muestra

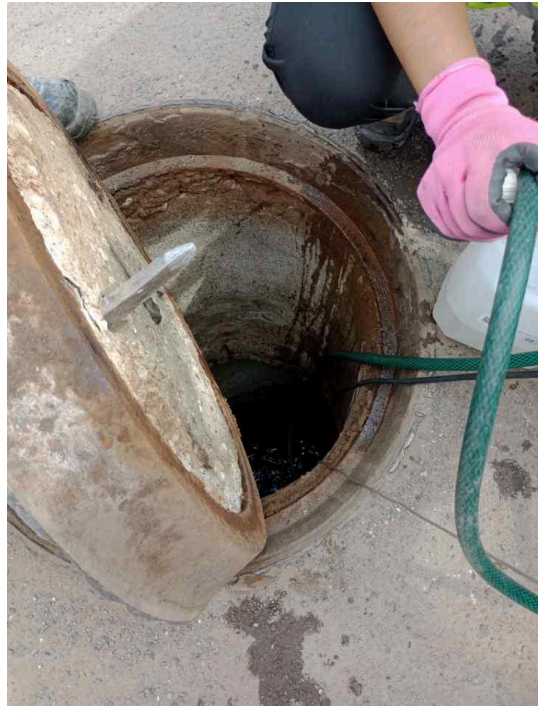
Luego, se procedió a la toma de muestra del Emisario 26, **Punto E26-1**, ubicado en la intersección de Álvarez Condarco José A. y La República, donde se labró el acta N.º 63-133499-A, dejándose constancia de la presencia de un conducto ubicado debajo de la calle Ambato, visible desde la cámara de inspección. La muestra resultó traslúcida y no se percibieron olores.

Punto E26-1- Toma de muestra en cámara de inspección ubicada en Alvarez Condarco y La República

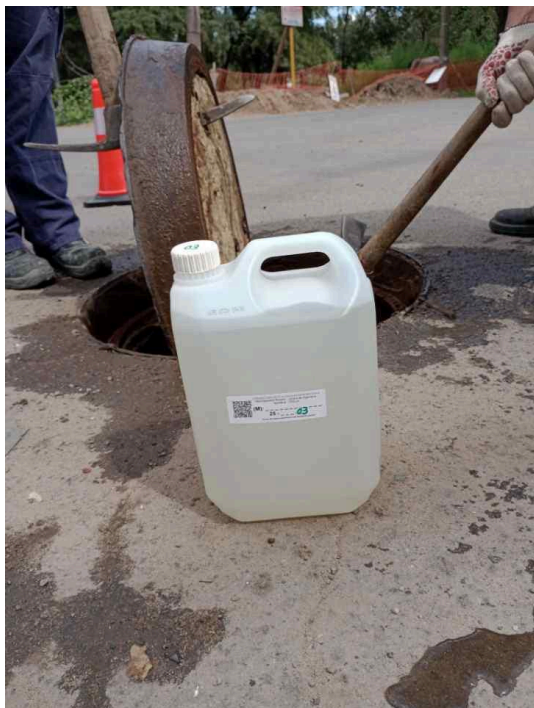
Punto E26-1. Registro fotográfico de la muestra
