<b>FECHA Y HORA:</b> 24/02/2025 (8:40 A 11:58 hs)	<b>ACTA N°:</b> DESDE 63-82041-A HASTA 63-82050-A
<b>LUGAR:</b> ARROYO LUDUEÑA	<b>PERSONAL INTERVINIENTE:</b> LUCILA KRIMER - MARIELA CASCÉ

## REGISTRO DE CAMPO - ARROYO LUDUEÑA

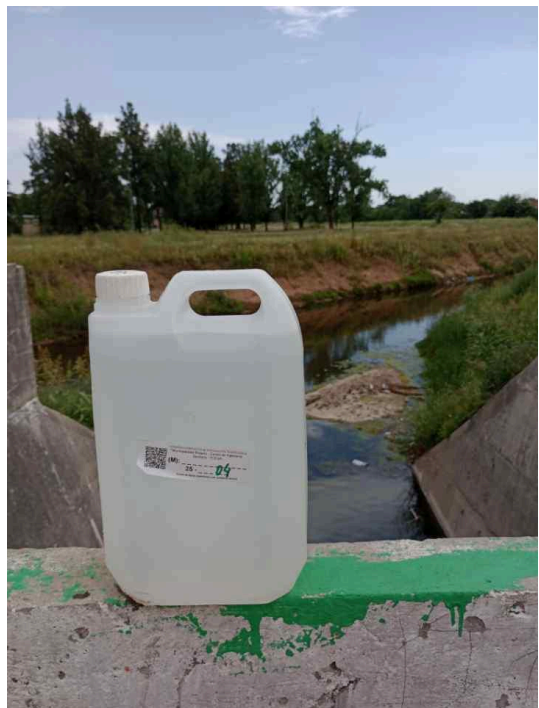
Posteriormente, se realizó el muestreo del Emisario 27, **Punto E27-1**, sito en la margen sur del arroyo (continuación de la calle Juárez Celmán), registrándose en el acta 63-133500-A que el emisario presentaba abundante descarga, con olores compatibles con efluentes cloacales y presencia de residuos tanto en la descarga como en el entorno (plazoleta).

Punto E27-1-Registro fotográfico de la muestra

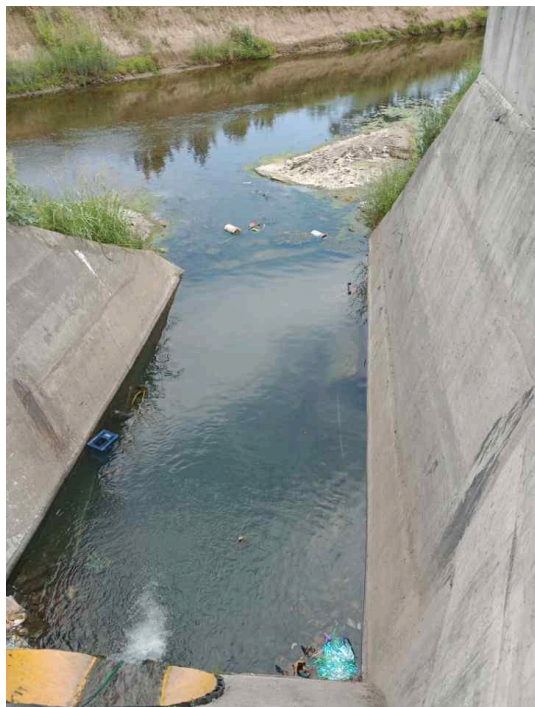
Punto E27-1. Vista del Emisario

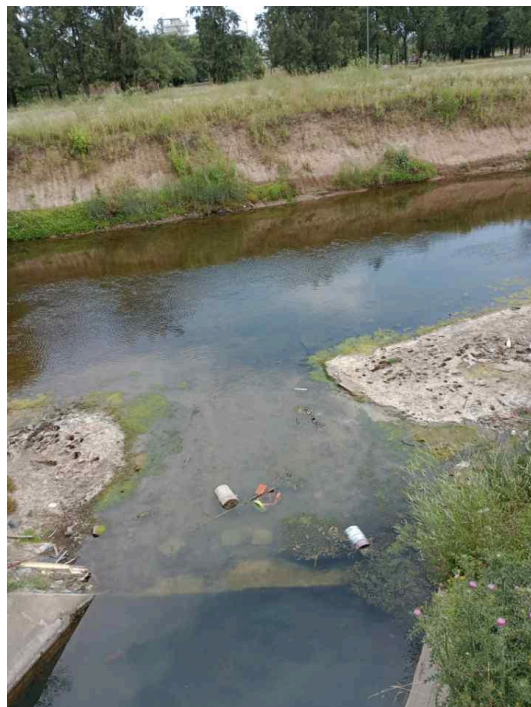
Punto E27-1. Vista hacia el arroyo desde el Emisario

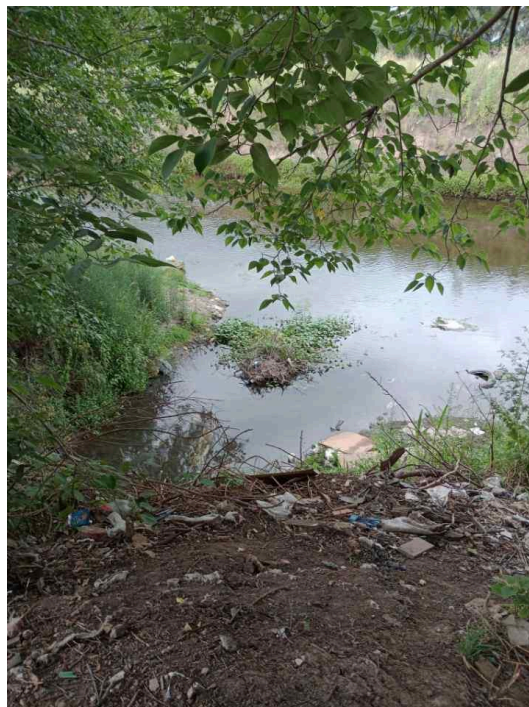
En el **Punto E28-1** del Emisario 28, ubicado en Génova y Maradona, se labró el acta 63-135242-A, donde se constató la presencia de numerosos residuos en la descarga del emisario y en su entorno, registrándose además que el barrio se encontraba en obra. Se percibieron olores asociados al basural del sector. La muestra obtenida presentó coloración clara y el caudal de la descarga era continuo.

Punto E28-1. Vista del arroyo desde el Emisario

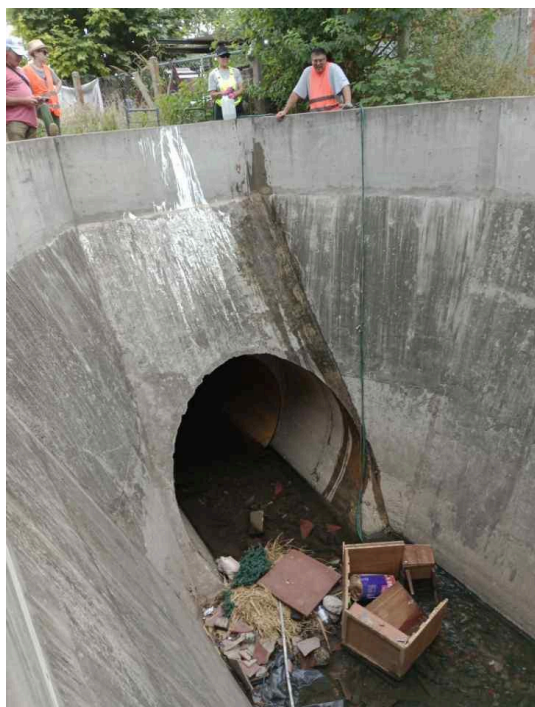
Punto E28-1. Toma de Muestra

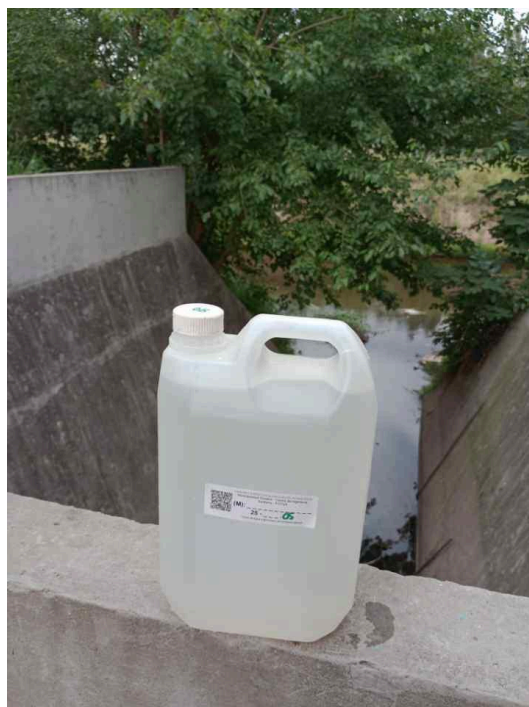
Punto E28-1. Registro fotográfico de la muestra

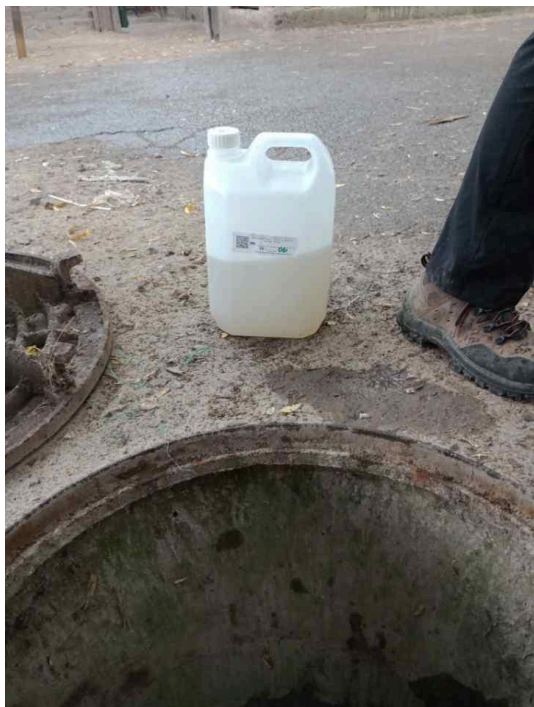
En el Emisario Schweitzer Este, **Punto ESCH-4** ubicado en Schweitzer 8544, se registró el acta 63-094417-A. En el lugar se percibió el olor característico de la cámara de inspección y se observaron numerosas ramas secas en su interior. La muestra obtenida presentó coloración marrón y no se percibieron olores adicionales.

Punto ESCH-4. Registro fotográfico de la muestra

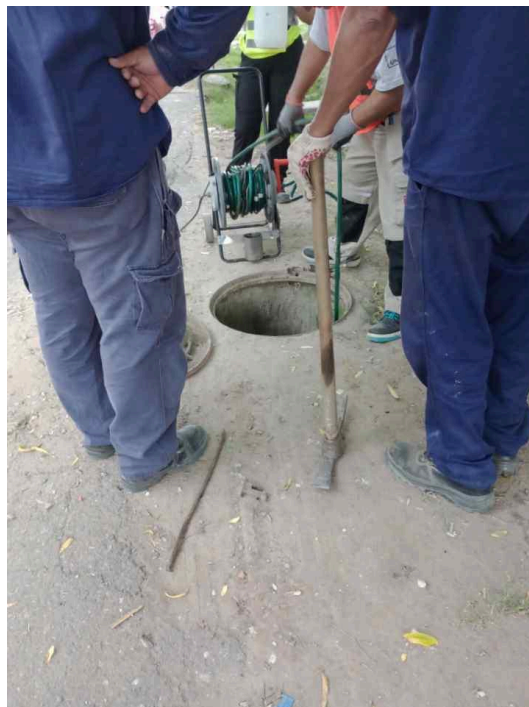
Punto ESCH-4. Cámara de Inspección

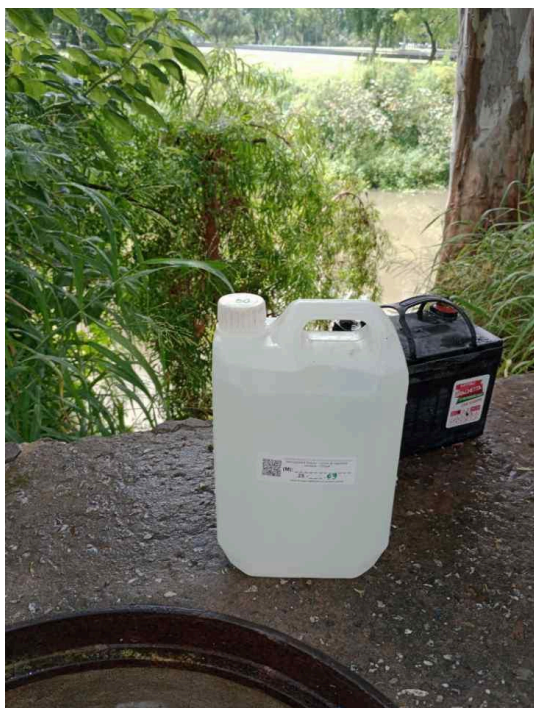
Luego, se procedió a la toma de muestra en la descarga del Emisario Nansen, **Punto ENAN-1**, labrándose el acta N° 63-135244-A. Se deja constancia de que, minutos previos al muestreo, se registraron precipitaciones, por lo que el emisario presentaba un caudal abundante. Asimismo, se observó la presencia de espuma y un olor característico compatible con productos de limpieza. La muestra obtenida no presentó coloración, condición que tampoco se evidenció en las márgenes de la descarga.

Punto NAN-1 Registro fotográfico de la muestra

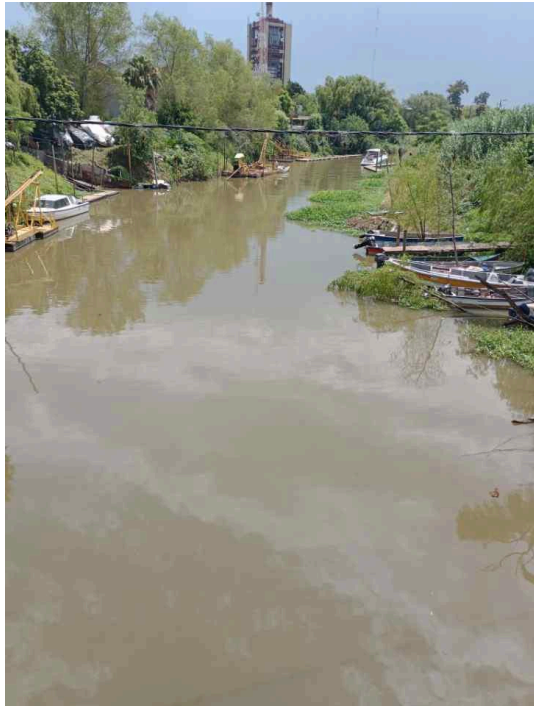
Finalmente, en el **Punto 3**, ubicado en la intersección de calle Nansen y el arroyo, se labró el acta N° 63-135245-A. Se observó una descarga pluvial proveniente del sector donde se ubica una pescadería. No se registró presencia de aceite en la superficie del agua y se observaron tortugas. La muestra fue obtenida de forma manual, no se percibieron olores, la coloración correspondía a la característica del sitio y no se visualizaron residuos en las márgenes.

Punto 3. Vista hacia el arroyo

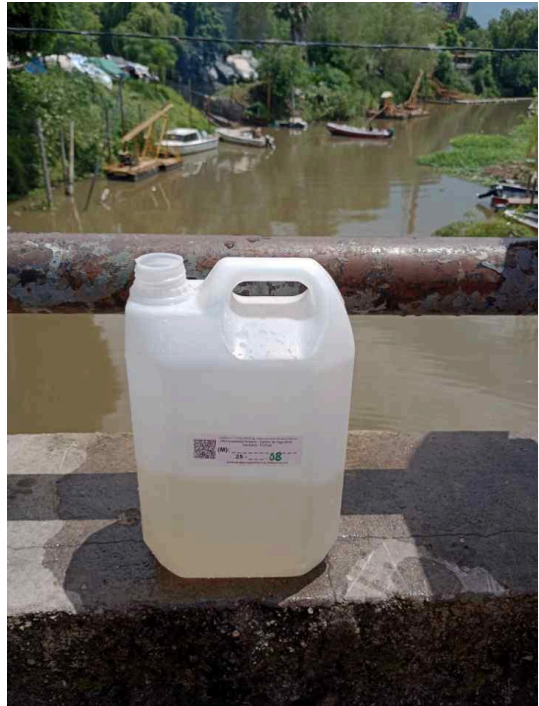
Punto 3. Registro Fotográfico de la muestra
